**REPUBLIKA E SHQIPERISE**  
**BASHKIA KAMEZ**

**R A P O R T   T E K N I K**

**OBJEKTI:            REHABILITIMI I DIGES LIQENI I PASKUQANIT**  
**BASHKIA KAMEZ**

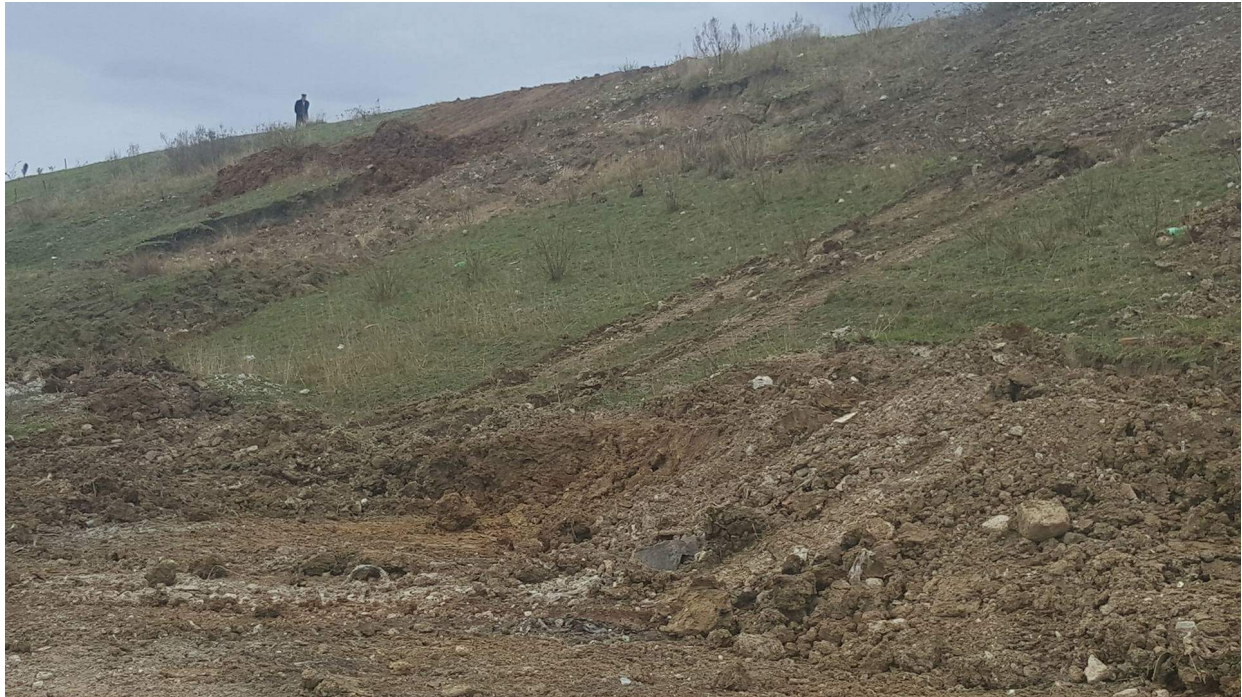
Ujembledhesi i Paskuqanit eshte nje nga te shumtat vepra ujtese te ndertuara ne Paskuqan.Vepra eshte ndertuar ne vitin 1983 me dige te tipit homogjene me lartesi rreth 27.8 m.Ka nje kapacitet ujembledhes prej 9.000.000 m<sup>3</sup> dhe mbushet me pellg shimbleshes e me me kanal ushqimi nga Lumi i Tiranës.Vepra ka një ujeleshues, aktualisht jashte funksioni, gjysëm i bllokuar.Vepra nuk ka shkarkues katastrofik. Për këtë arsye duhet ndërhyrje urgjente duke investuar për riparimin e ujeleshuesit dhe të digës pasi rrezikohet jeta e rreth 1000 familjeve nën digë.

Nga rikonicioni i kryer ne vend dhe konsultimi me specialistet e Bordit te Kullimit verejme se eshte e domosdoshme te kryhen punime per Rehabilitimin e diges “ **Rehabilitimi i Diges Liqenit të Paskuqanit**” Gjate inspektimit te kryer ne objekt u konkludua se shkarja e ndodhur nuk ka shkaqe te brendeshme por ka ardhur si rezultat i filtrimeve te vazhdueshme prej shume vitesh nga ujeleshuesi dhe nga shirat siper digës

Do te pastrohet i gjithë materiali ne zonen e shkarjes.Do te krijohen dhembesime ne pjesen e kontaktit te zones se shkarjes me pjesen tjeter te trupit te diges.Do te ndertohet nje kontrabankine ne pjesen fundore te trupit te diges duke e mbeshtetur ne gabiona te inkastruar mire. Pastaj do te mbushet trupi i diges deri ne pjerresine e projektit te pjeses tjeter te diges.Mbushja do te behet me dhe duke e ngjeshur me rrul me dhembe me shtresa çdo 20 cm. Gjithashtu projekti ka parashikuar dhe sjelljen ne kushte projekti te kurores se diges duke bere me pare skarifikimin e saj dhe pastaj mbushjen sipas kushteve teknike.
