## **BASHKIA HIMARE**

### **RELACION**

**Objekti: "Restaurimi pjesor i rruges hyrese Manastir (me kalldreme) Piqeras"**

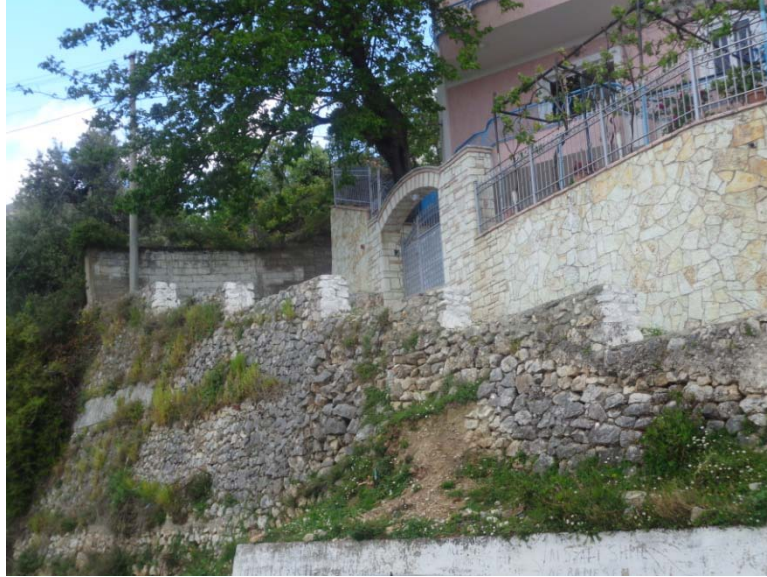
Segmenti i rruges eshte i mbeshtetur ne nje murr anesor mbajtes i cili ka filluar te degradohet duke u shembur pjese pjese, sic duket nga fotot eshte i rezuar ne vende kyce cka behet e rezikshem cdo perspective te tij, per banoret e lagjes dhe kalimtare;

Ne vazhdim eshte parashikuar te kryhen punime murature e kalldremit, fillimishte punime murr guri ne lartesi deri 3 m, me llac cemento M.25, qe nenkupton riparimin e murit ekzistues i prishur e gati per te rene, fasada me rrugen kryesore, qe eshte edhe murri mbajtes i ketij segmenti rruge; realizimi i shtreses se reres per kalldremin e ri dhe riparimin e atij ekzistues; ndertim murr guri në lartësi deri 3m me llac gëlqere 1:3 qe lidhet me murrin mbajtes e te fasades se rruges; fugatim muri pastrim mekanik, larje me ujë dhe fugatim; gdhendje guri me korniza; shtresë me pllaka guri; bordurë guri 25\*12; ndërtim shkallë guri; shtresë betoni C 12/15; Panele dërrase për skelë; restaurim kalldrëmi 15-20 cm gati gati ne total te siperfaqes se tij; shtresë kalldrëmi 15-20 cm mbi shtresë rërë; transport materiale ndertimi, dheu me auto deri 5 km;

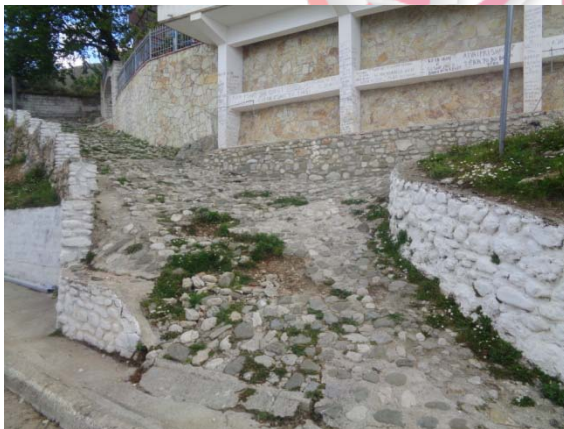
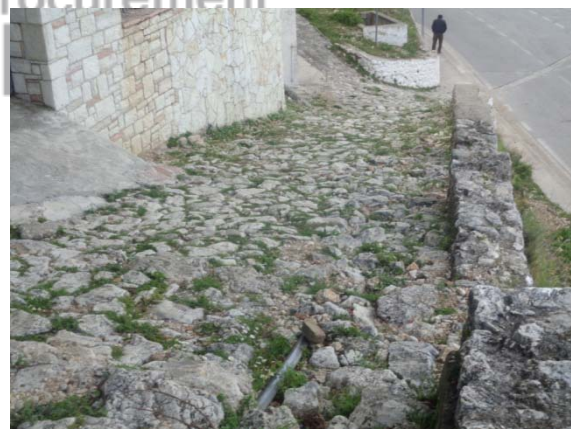
Ne kete segment rruge, sic duket nga fotot e mesiperme, ka degradime te ndryshme te kalldremit ne rruge, gerryerje e plote e segmenteve te rruges e dalja e dherave ne siperfaqe; ka shndrim te kalldremeve ne butobetone, te cilat kane zene nje pjese shume te medhe te siperfaqes se rruges qe parashikohet te restaurohet; ka kalime te dukshme ne siperfaqe te rruges te tubacioneve te ujit te pishem dhe te ujrave te bardha; ka barishte te shumta te egra te cilat kane ne vend te kalldremit kane sjelle rezik reshqitje per kalimtare e kesaj rruge; ka nderhyrje nga banoret per banesat e tyre ne drejtim te rruges kryesore me shtresa betoni, te cilat kane ngushtuar gjeresine e rruges dhe kane ndryshuar bazen e ketij segmenti rruge qe eshte kalldremi tradicional i shume rrugicave te fshatrave te bregdetit;

Eshte parashikuar te kryhen punime germimi e prishje dhe konkretisht do te behet germimi e transport dheu me Karoce dore 20 m, germimi e mbetjeve te shumta anes kalldreve, grumbullimi dhe transporti i tyre jashte rruges ekzistuese; heqje dherash dhe transport me karro dore, germimi te tyre, grumbullimi dhe jashte rruges ekzistuese; pastrimin nga bimësia e ulët dhe injektimi i solucionit per tharjen e bimeve te keqija qe jane te pranishme gati gati ne tere siperfaqen e kalldremit; pastrimin nga bimësia e ulët muri ne lartesi qe eshet prezente ne te gjithe siperfaqen e murit mbajtes te rruges se kalldreve; prishjet e murit te gurit, ndertimi i te cilave eshte bere jashte sistemit, vende vende per te bllokuar rrugen e per te sherbyer si mure mbajtes te mbeturinave te formuara neper banesat e lagjes; prishje te shtresave prej betony, pergjate kalldremit ekzistues te rruges, te cilat kane zene pjesen me te madhe te rruges se paarshikuar per restaurim; disa prishje muresh prej betony, pergjate dhe anash kalldremit ekzistues te rruges; skarifikim te barishteve brenda rruges se kalldreve dhe shkulje rrenjeve bimeve te vogla te mbira gjate viteve Brenda rruges dhe ne muret mbajtese te ketij segmenti rruge.
