Relacion Teknik

Rikonstruksion i palestrës shkolla mesme "Asim Zeneli", baza prodhuese dhe shkolla "Drita"

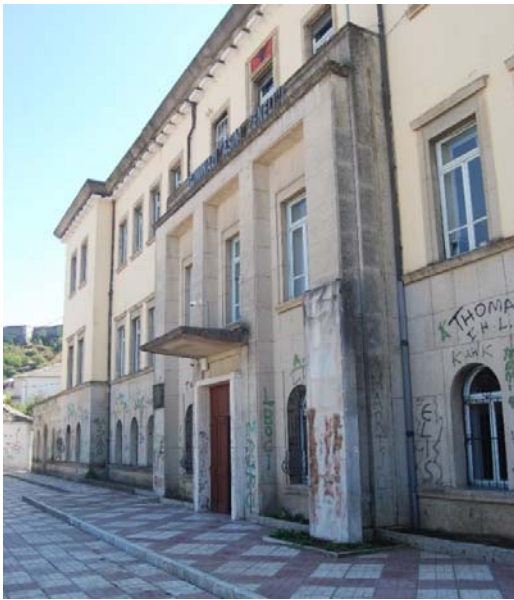
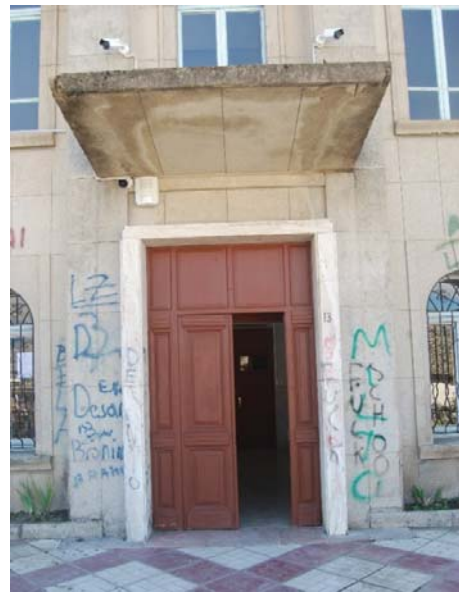
Në fasadat e objekteve vërehen shenja të lagështisë, kryesisht në pjesët e parapetve të dritareve dhe strehave në hyrjet e objekteve. Vihet re dëmtimi i suvasë së jashtme, ku në disa zona ka pësuar rënie. Problemi më i dukshëm është prania e shkrimeve dhe grafitit në muret e jashtme, të cilat i bëjnë objektet estetikisht jo të këndshme. Kornizat e dritareve, sidomos në gjimnazin "Asim Zeneli", kanë pësuar dëmtime dhe në disa vende mungojnë.

Figure 4 Fasada Kryesore nga Veri-Lindja e Shkollës "Asim Zeneli" Figure 5 Hyrja Kryesore nga Veri-Lindja e Shkollës

Fasadat kryesore do të pastrohet nga pluhurat, nga depozitimet sipërfaqësore dhe shkrimeve. Suvaja ekzistuese do të hiqet dhe do të bëhet risuvatimi i objekteve shoqëruar me lyerje me të njëjtën ngjyrë si ekzistuesja. Pjesa e poshtme e fasadës balllore përbëhet nga derdhje granili i përpunuar me fuga për të krijuar idenë e ndarjeve me panele të veçantë. Eliminimi i grafitit në këtë pjesë do të realizohet ndërmjet një procesi ekologjik duke integruar presionin e pompës me ujë me presion me rërë të imët. Presioni i ujit me rërën mund të dëmtojë fugat e llaçit ndërmjet gurëve. Të verifikohen dëmtimet dhe të realizohen sërish sipas origjinalit. Përpara se të aplikohet pompa, aplikohet në shkrime me detergjent duke u lyer sipërfaqja e dëmtuar nga shkrimet me detergjent të holluar si dhe me anë të një furçe me pompë. Detergjenti lihet të veprojë disa minuta.

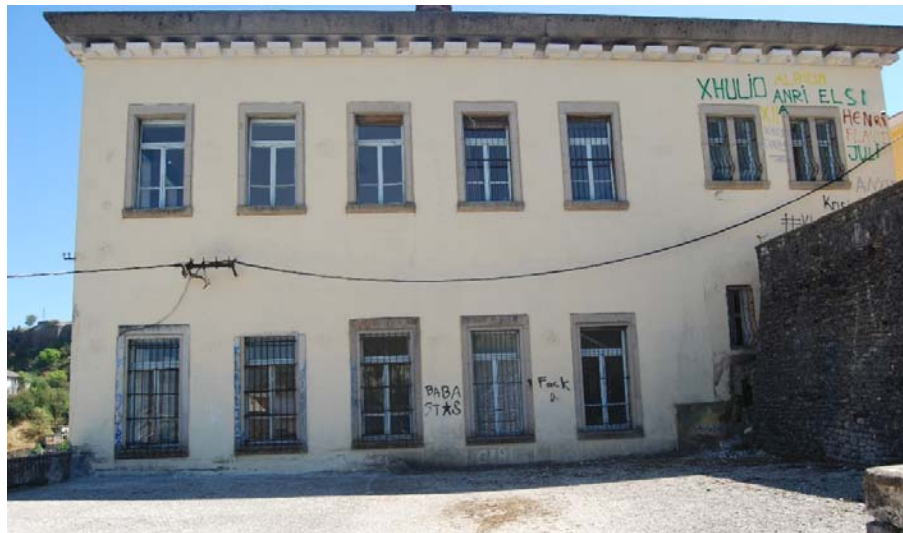
Figure 6 Fasada Kryesore nga Perëndimi e Shkollës "Asim Zeneli"

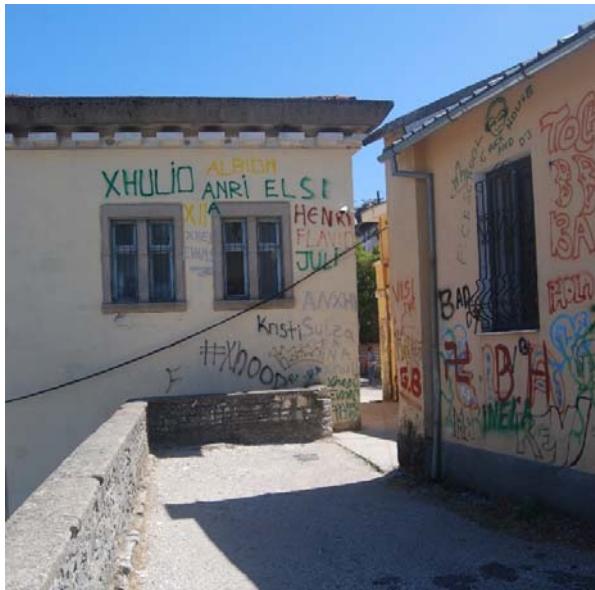
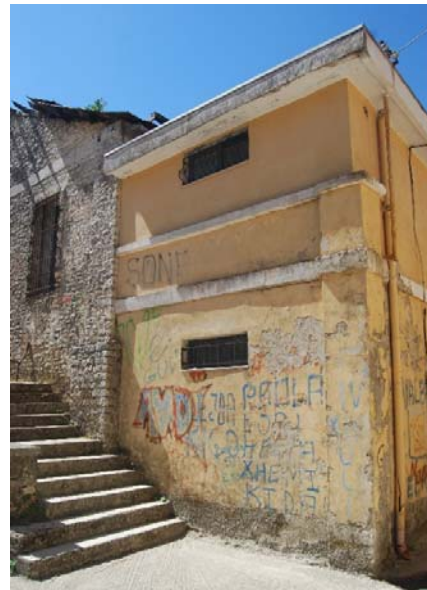
Fasadat e objekteve janë të veshura me suva me përjashtim të pjesës së katit përdhe të shkollës që trajtohet me granit të derdhur të trajtuar me fuga. Muret perimetrale të objektit të Ish Punishtes janë prej guri dhe shihet nevoja e pastrimit të tij.

Figure 7 Pamje nga fasada e shkollës dhe palestrës

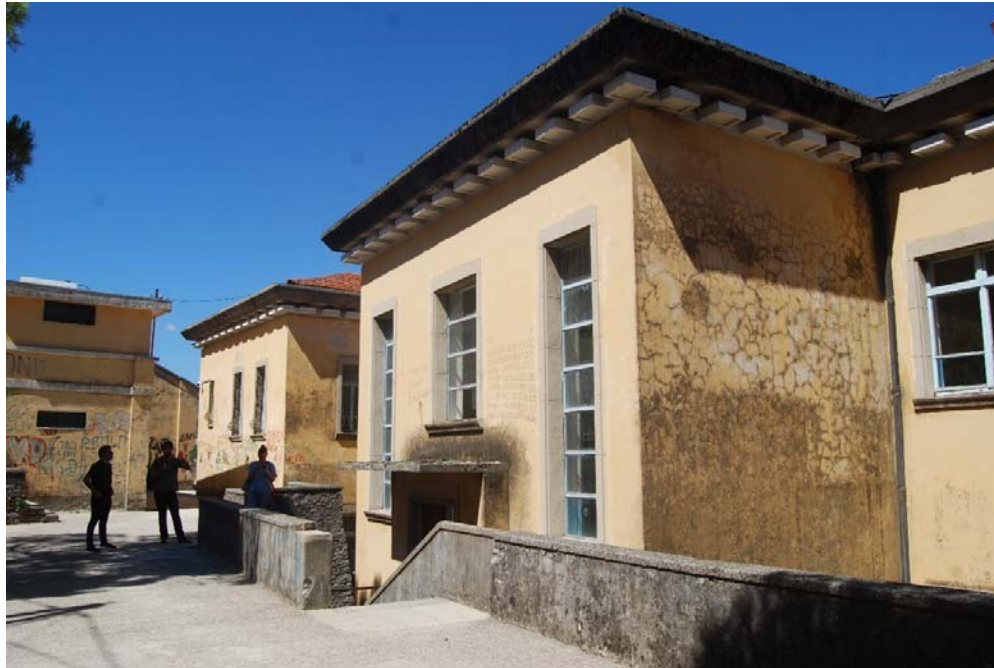
Figure 8 Pamje nga fasada nga jugu e shkollës "Asim Zeneli"

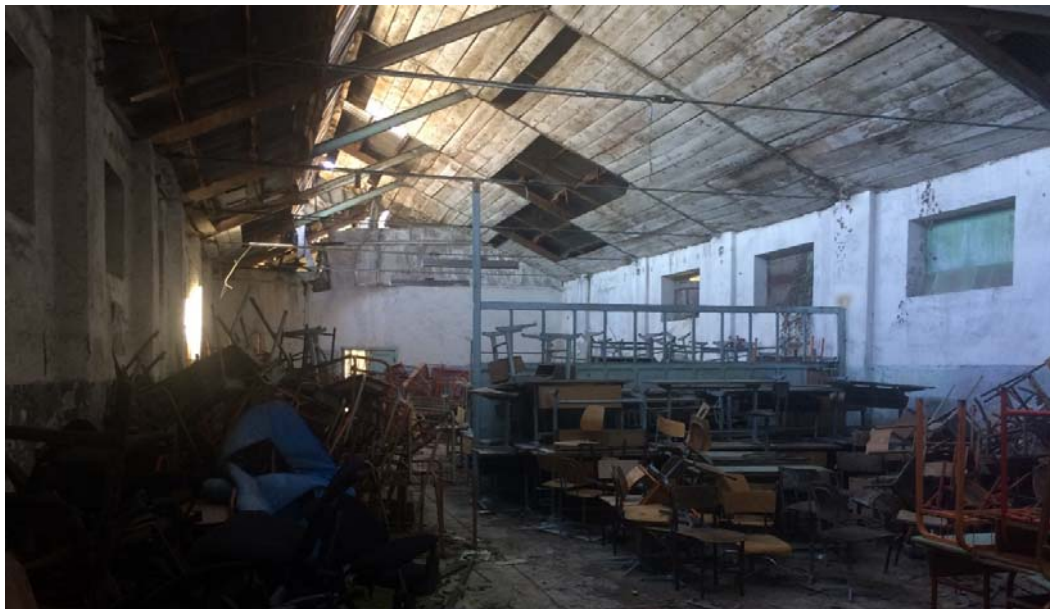
Problematike është gjendja e çatave, sidomos e çatisë së ndërtesës së punishtes, veshja e së cilës është tepër e degraduar. Struktura mbajtëse paraqitet në gjendje të mirë dhe është e nevojshme pastrimi dhe lyerja e saj. Çatia me tjegulla të kuqe e gjimnazit ka probleme persa i perket izolimit, ndaj shihet nevoja e riparimit. Ulluqet janë në gjendje të keqe dhe shkaktjnë krijimin e lagështisë në fasadë dhe në brëndësi të objekteve.

Figure 9 Pamje e stukturës së mbulesë së ndërtesës së Ish Punishtes

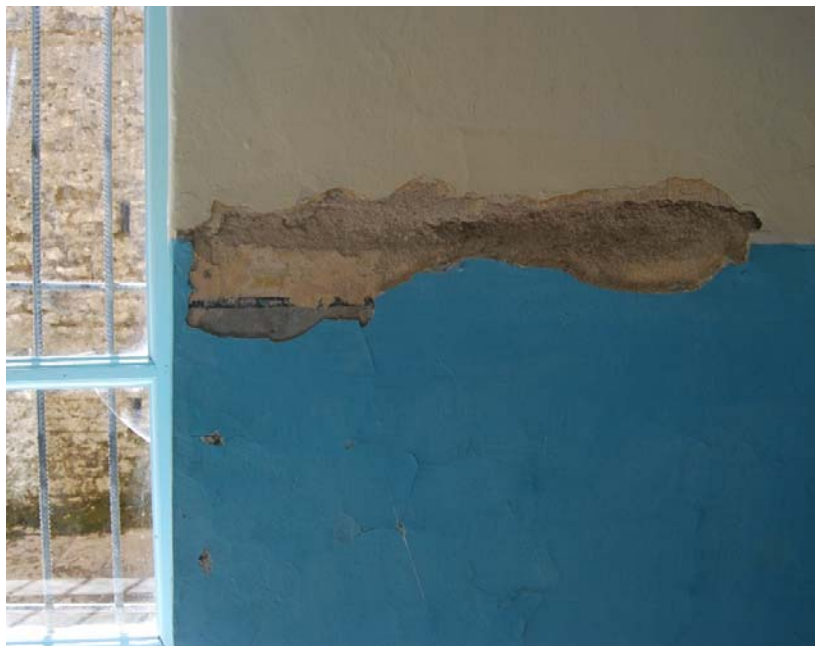
Gjëndja në brëndësi e ndërtesës nuk paraqitet e rënduar por shihet nevoja e trajtimit të rifiniturave të brëndshme. Në disa ambiente, si klasa dhe korridore, shihet prania e lagështisë. Suvaja e brëndshme e ndërtesave është e degraduar, sidomos në disa nga klasat e gjimnazit ku vihet re dhe mungesa e saj. Pllakat ekzistuese janë pllaka granili mozaik dhe paraqiten në gjëndje të mirë. Në katin përdhe vihet re dëmtimi i pllakave ekzistuese dhe mungesa e tyre në disa sipërfaqe. Situata më problematike është fryrja e soletës së katit përdhe, ekzaktësisht në pjesët ku përkon stera. Ndaj, është e nevojshme të shihet situata në vend në momentin e fillimit të punimeve.

Figure 10 Mungesa e suvasë së brëndshme në ambientet e gjimnazit

Suvatimet e brendshme në mure do të prishen. Muret do të risuavtohen dhe lyehen. Holli i shkallëve do të vishet me pllaka travertinë, shkallët me mermer të bardhë. Faqet e mureve përgjatë shkallëve do të vishen me travertinë dhe për të krijuar plintusin do të realizohet një fugë që ndjek shkallaret. Parmakët ekzistues do të ruhen dhe do të lyhen me bojë ngjyrë e zezë. Dyshemeja do të shtrohet me mermer të zi.

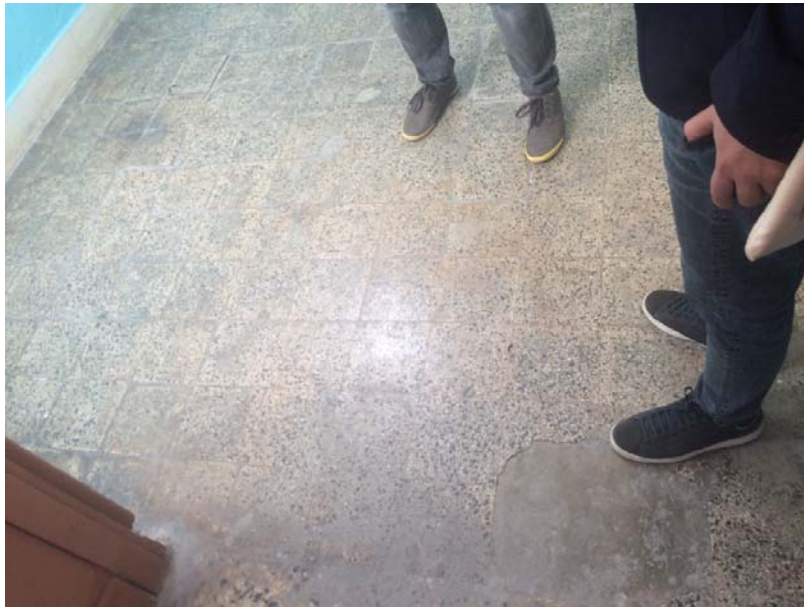
Figure 11 Mungesa e pllakave në ambientet e gjimnazit dhe fryrja e soletës

Në korridore do të ruhet dyshemeja ekzistuese dhe do të vendoset plintus mermeri i zi deri në lartësinë 75 cm. Dyshemeja ekzistuese do te pastrohet. Tavani i varur do të lyhet me ngjyrë të verdhë, ndërsa muret do te lyhen me bojë të bardhë. Plakati ekzistues të granilit do të ruhen dhe pastrohen, me përjashtim të ambienteve ku dyshemeja është e dëmtuar.

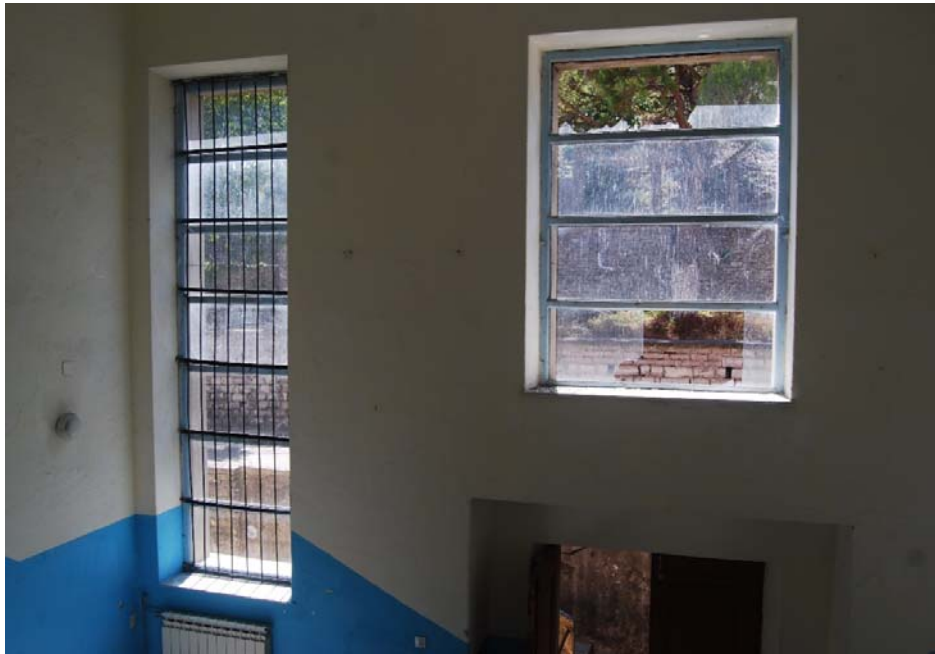
Dyert, dritaret dhe rrjeti elektrik paraqitet totalisht i dëmtuar. Mobilimi i klasave paraqitet në gjëndje të rëndë dhe jashtë standarteve për zhvillimin e procesit mësimor.

Figure 13 Dëmtimi i dritareve në hollin kryesor hyrës të gjimnazit

Vetratat do të zëvendësohen me dritare të të njëjtës formë, përmasë dhe ngjyrë. Në shkollën "Asim Zeneli" dhe në shkollën "Drita" dritaret do të jenë me kasë druri dhe do të respektojnë trajtën e dritareve ekzistuese. Në zonën e palestrës dhe galerisë do të jenë me kasë metalike ngjyrë gri sipas situatës ekzistuese. Në shkollën "Asim Zeneli" kasa ekzistuese e grilës së dritareve do të lyhet me bojë me ngjyrë të verdhë në ambientet e klasave, me ngjyrë portokalli në laboratorë dhe të bardhë në hapsirat e administratës. Të shihet mundësia e riparimit të grilës ekzistuese dhe ripërdorimi i saj në të kundërt të vendoset grilë e re, e kapur në kasën ekzistuese.

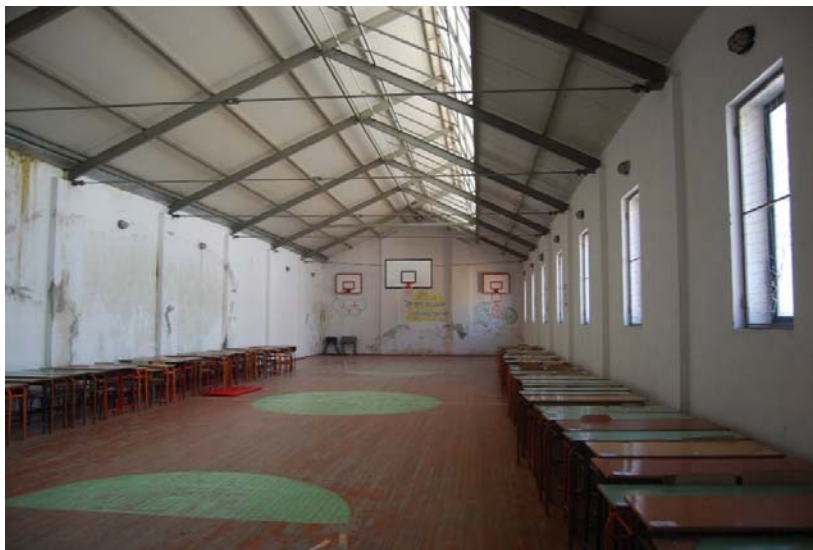
Figure 14 Palestra

Struktura e mbajtëse e Palestrës është në gjëndje të mirë. Vihen re probleme me sistemin e kullimit, duke sjellë problem me lageshtinë dhe me sistemin e ngrohje-ftohjes në ndërtesë. Vetratat e strehës ekzistuese janë të dëmtuara dhe nuk mundësohet depërtimi i dritës natyrale për arsye se vetratat nuk janë me material xhami. Në dysheme është shumë e pranishme lagështia dhe veshja me parket paraqitet e dëmtuar. Problematike paraqitet lartësia e tiranatve së strehës, e cila nuk përmbush standartet për zhvillimin e aktivitetit sportiv duke u kthyer në pengesë për zhvillimin e procesit mësimor. Dhomat e zhveshjes janë të amortizuara dhe nuk i plotësojnë kushtet e përshtatshme për nxënësit.

Struktura e mbulesës së ndërtesës së Palestrës dhe Galerisë do të ruhet. Do të pastrohen nga ndryshku dhe do të lyhen me anti ndryshk. Struktura do të mbulohet me panele sandwich të vijëzuar me fletë llmarine në të dyja anët dhe e lyer me bojë ngjyrë gri RAL 7043. Në objektin e palestrës do të realizohet çmontimi i tirantave dhe vendosja e trarëve përforcues. Çmontimi i tirantave duhet realizuar pasi të bëhet montimi i trarëve të rinj.

Dyshemeja e palestrës do të zëvendësohet dhe do të hidroizolohet si pasojë e pranisë së lagështisë dhe do të shtrohet me rezinë. Muret perimetrale do të vishen me sfungjerë të veshur me lëkurë për mbrojtjen e nxënësve nga përplasjet gjatë lojës. Palestra do të pajiset me element të rinj sportiv.

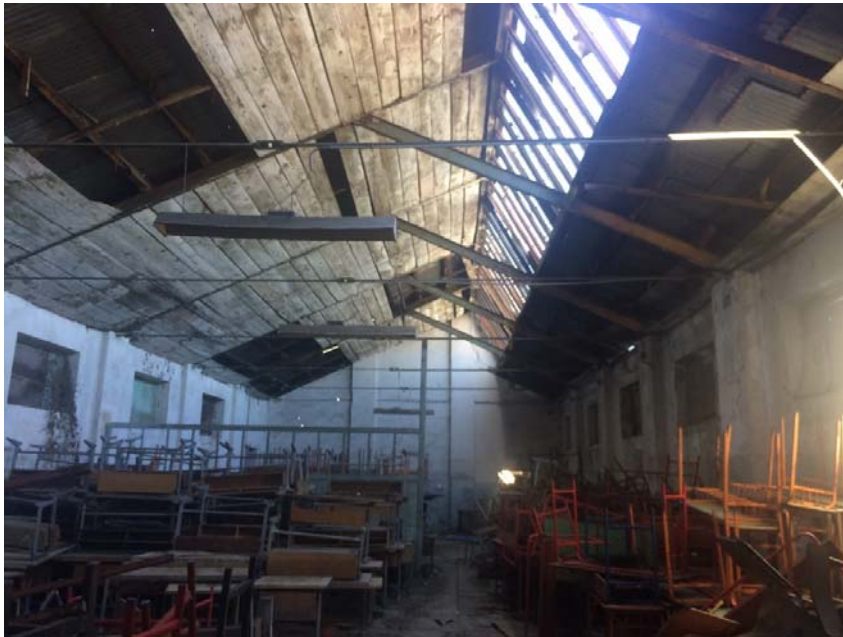
Ambienti i Ish bazes prodhuese është tërësisht i amortizuar dhe për këtë arsye nuk është funksional. Ky objekt ka nevojë për rikonstrukcion total në brëndësi të tij. Kryesisht, problematike paraqitet situata e mbulesës së çatisë e cila është e degraduar, si dhe vetrata e saj. Në pjesën jugore të objektit paraqitet presence lagështie për arsye se muret perimetrale janë në kontakt të vazhduar me lagështinë e ambientit të jashtëm të patrajtuar.

Figure 15 Ndërtesa e Ish Punishtes

Muri perimetral i Galerisë në pjesën jugore do të izolohet deri në 1m lartësi me hidroizolim, pasi kjo faqe paraqet problematika në lagështi.

Ndërtesës së Ish Punishtes do t'i jepet funksioni i Galerisë dhe do të përdoret nga I gjithë komuniteti. Dyshemeja e saj propozohet të jetë me mikro çemento duke i dhënë asaj një karakter më bashkëkohor. Muret perimetrale do të zhvishen nga suvatimet ekzistuese dhe kështu duke lënë në dukje tullën ekzistuese, e cila do të lyhet me llak mbrojtës.

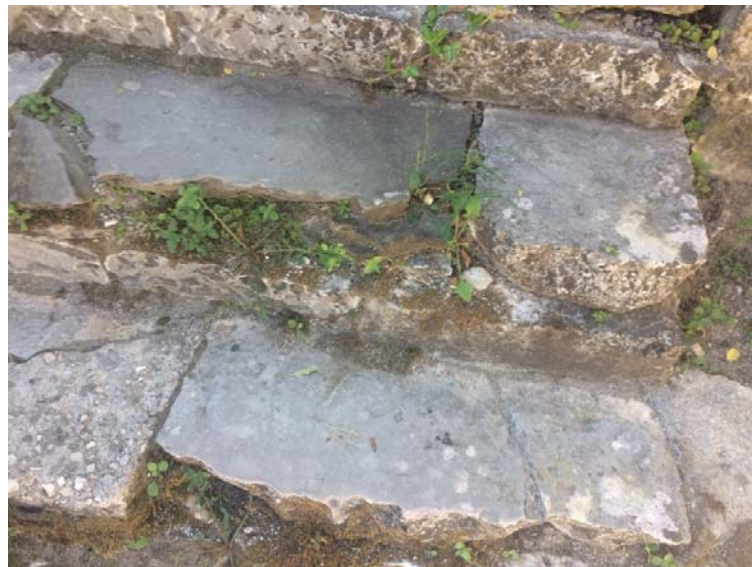
Muri rrethues i zonës së objekteve është në gjendje të mirë por vihet re prania e papastërtisë dhe mungesa e hidroizolimit. Vihet re nevoja e riparimit dhe pastrimit të disa prej shkallëve të jashtme, ku për arsye të kalimit të viteve kanë pësuar degradime apo kanë mungesa të pllakave. Gjithashtu, lartësia e shkallareve të jashtme është teper e lartë dhe jo konstante.

Figure 16 Dëmtimi i shkallëve të jashtme

Shkallaret ekzistuese do të riparohen aty ku janë të dëmtuara dhe aty ku ka mungesë të pllakave të gurit do të plotësohen me të njëjtin lloj pllake.

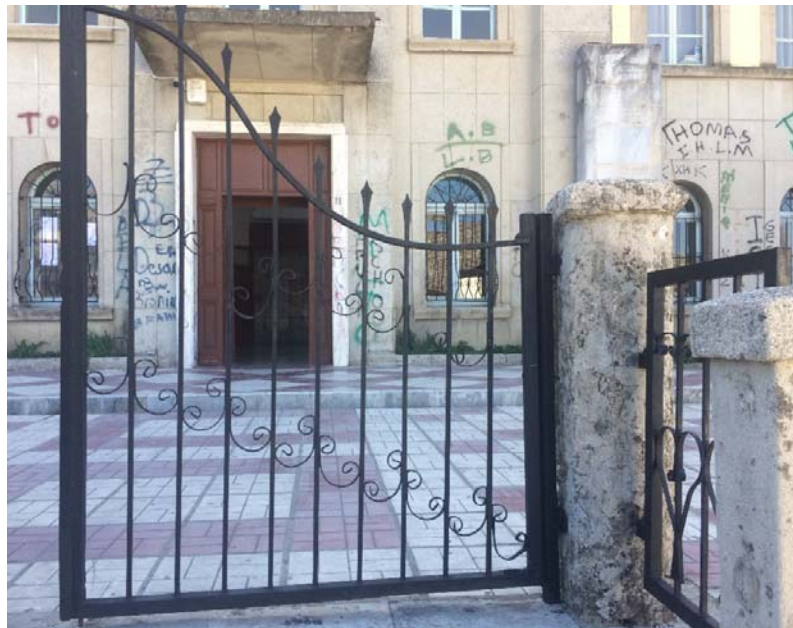
Figure 17 Gardhi rrethues

Muret rrethuese ekzistuese të sistemit të jashtëm do të ruhen dhe pastrohen, si dhe fugatohen. Fugatimi do të bëhet edhe për eliminimin e fugave të papërshtatshme, fuga të bëra me llaçra të fortë me përbërje cimento. Ky proces konsiston në pastrimin e llaçit ekzistues të dëmtuar. Për të realizuar këtë proces është e nevojshme mësimi i përbërjes kimike-fizike të llaçit ekzistues.

Disa prej mureve që paraqiten mjaft të degraduar do të prishen dhe rindërtohen. Po kështu, edhe kangjellat ekzistuese do të lyhen me bojë vaji, ndërsa për muret që është e domosdoshme prania e një barriere mbrojtëse do t'u shtohen kangjella të reja.

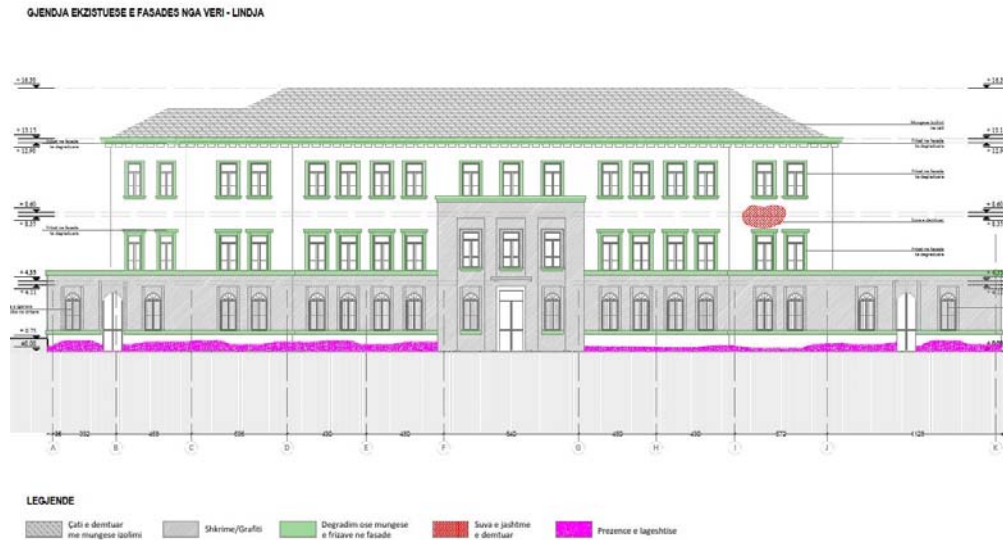
Figure 24 Dëgradimet në fasadën balllore të Shkollës "Asim Zeneli"
