# **RAPORTI TEKNIK**

*“Mirembajtje objekte” viti 2026*

**“Novatech Studio”shpk**

Bashkia Malesi e Madhe kerkon te realizoje projekt per te kryer punime ne shkolla te arsimit 9-vjecar si: Shkolla 9 vjecare " Kuvendi I Greces " , Selce , Shkolla 9 vjecare " Fran Murrizi" , Pjetroschan , Shkolla 9 vjecare " 4 Deshmoret e Vorfes " Hysaj , Shkolla 9 vjecare , " Prek Gjoni " Bajze , Shkolla 9 vjecare , " At Pal Doda " Bratosh , Shkolla 9 vjecare Linaj, Shkolla 9 vjecare " Pjeter Gjoka " Vrith , Shkolla 9 vjecare " Nike Luli " Kamice , Shkolla 9 vjecare " Qendresa e Kelmendit " Vukel , Shkolla fillore Muriq . Gjithashtu do te kryhen punime edhe ne shkolla te arsimit te mesem si : Shkolla e mesme " Dode Kaçaj " Bajze , Gjimnazi " Sherif Hoxha " Koplik , Shkolla e Bashkuar " Nike Mernacaj " Tamare , Shkolla e Bashkuar " Dede Gjon Luli " Hot , Shkolla e bashkuar " Kole Martini " Dedaj si dhe punime ne godina te administrates si : Njesia Administrative Kastrat , Njesia Administrative Kelmend , Njesia Administrative Gruemire , Njesia Administrative Shkrel , Njesia Administrative Qender , Godina e Bashkise Malesi e Madhe .

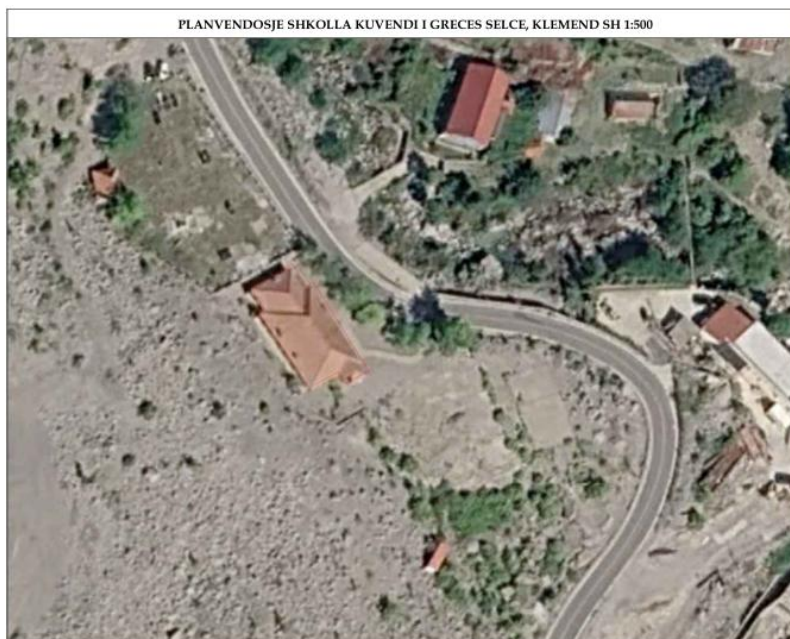
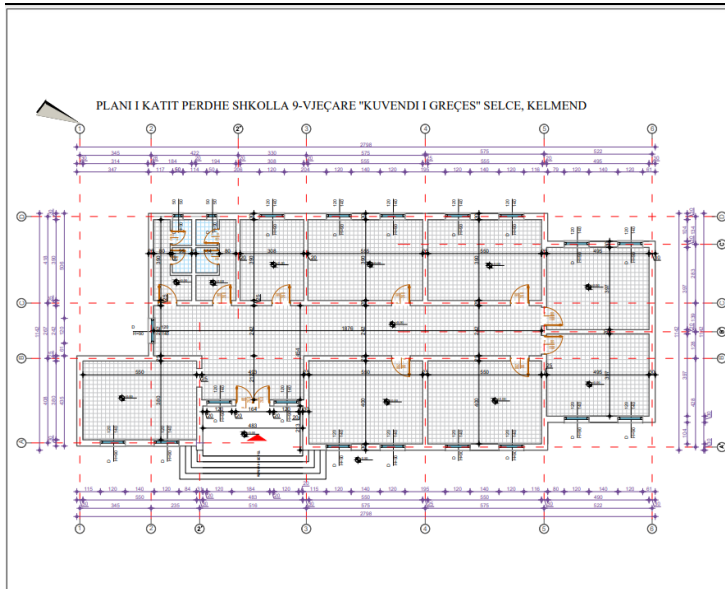
Shkolla 9 vjecare " Kuvendi I Greces " , Selce ka nevoje per nderimin e grope septike 6 m

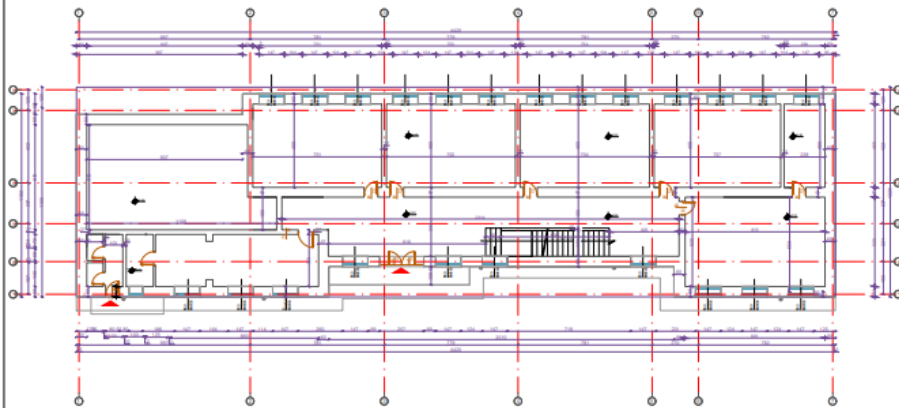
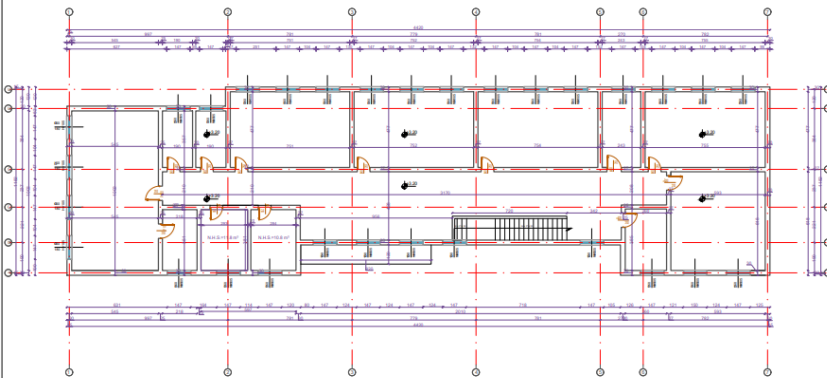
Shkolla 9 vjeçare Hysaj , Malesi e Madhe ka nevojë për riparim suvatimi , lysterje me bojë hidroplastike ambiente brenda dhe fasade. Riparim dyer dhe dritare si vendosje celsa , priza , ndricuesa si dhe sifona dhe rubineta. Gjithashtu është parashikuar edhe Hidroizolim me emulsion bitumi dhe 2 k katrama

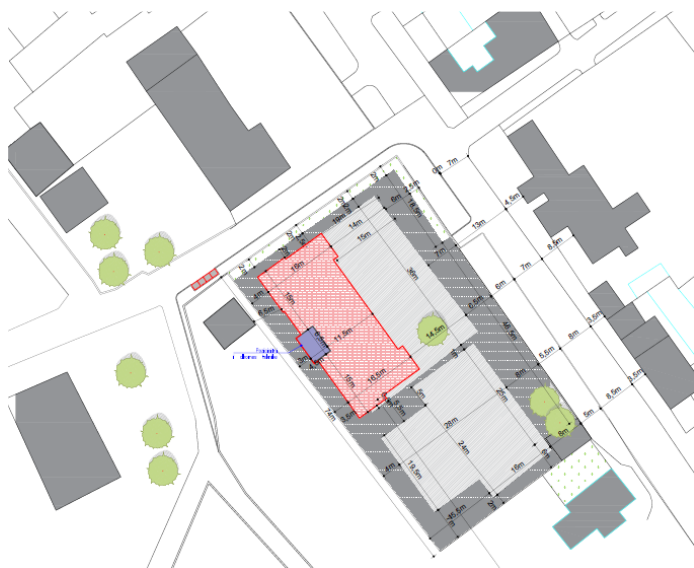
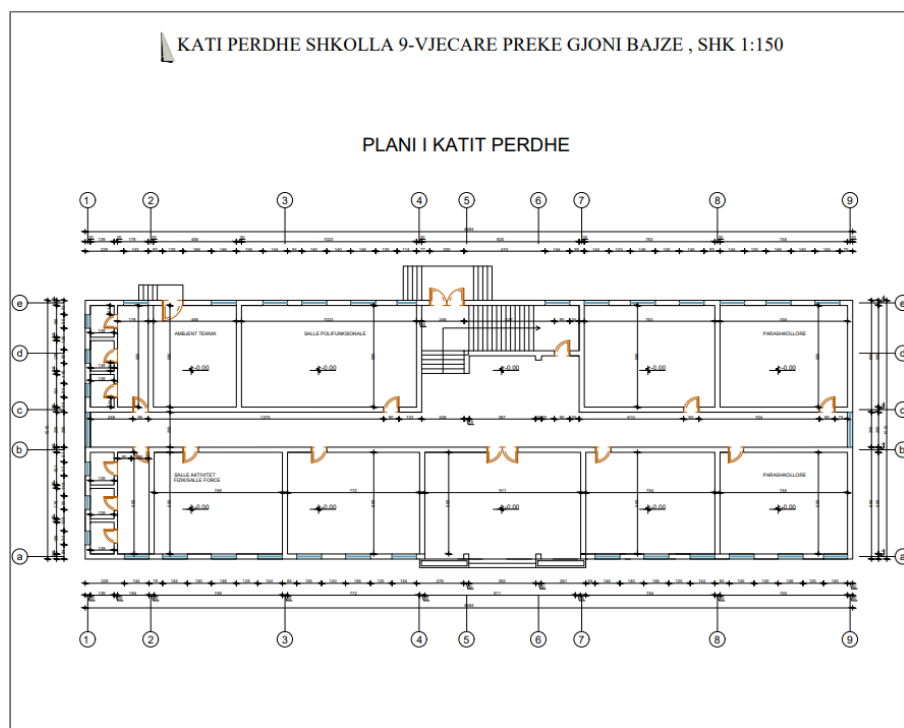
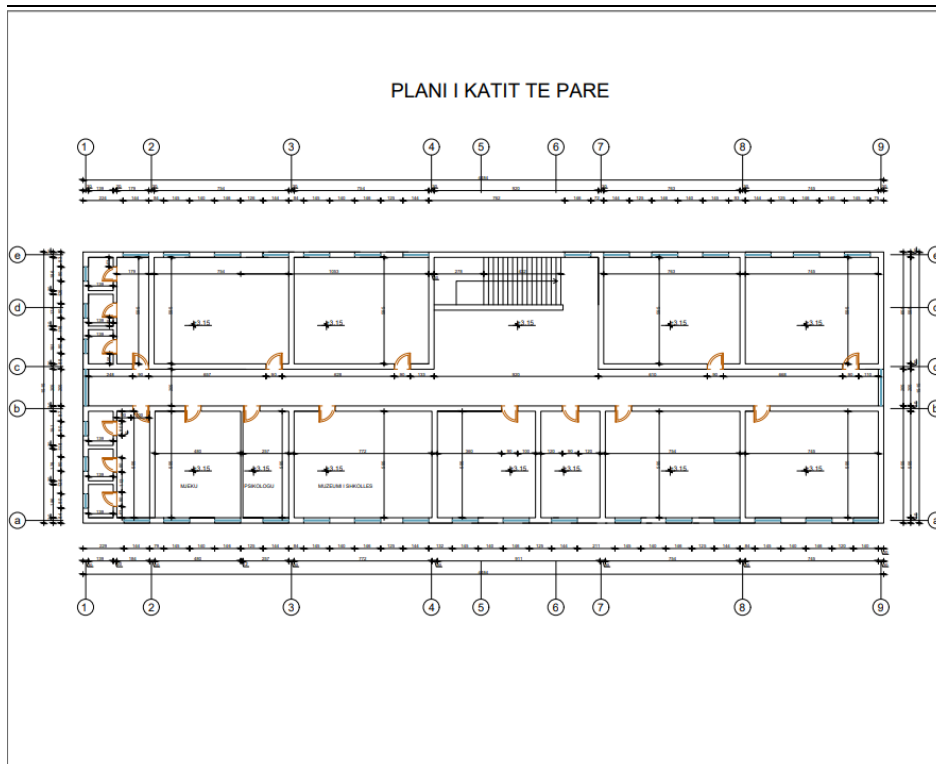
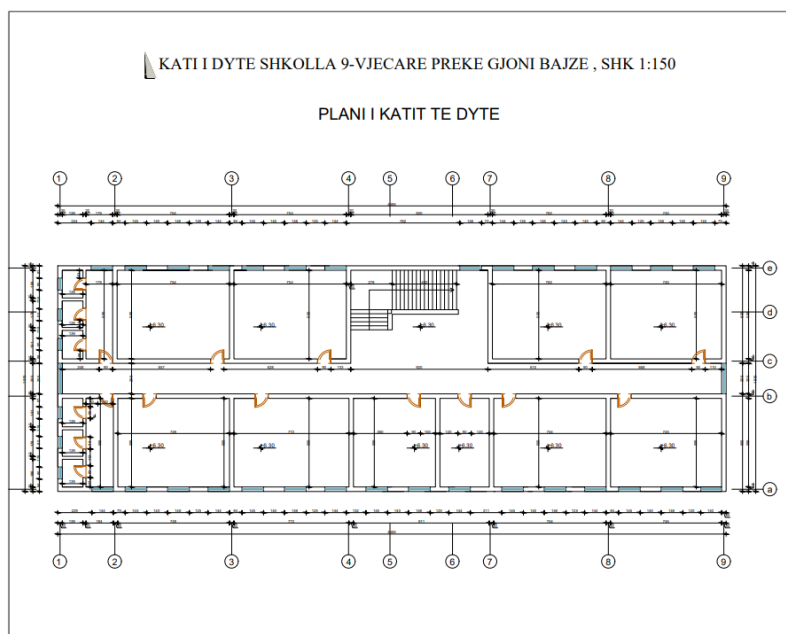
Kjo shkolle ka nevojë për lyerje me boje hidroplastike ambiente brenda dhe fasade. Riparim dyer dhe dritare si dhe vendosje celsa ,priza si dhe ndricuesa . Gjithashtu është parashikuar edhe Hidroizolim me emulsion bitumi dhe 2 k katrama

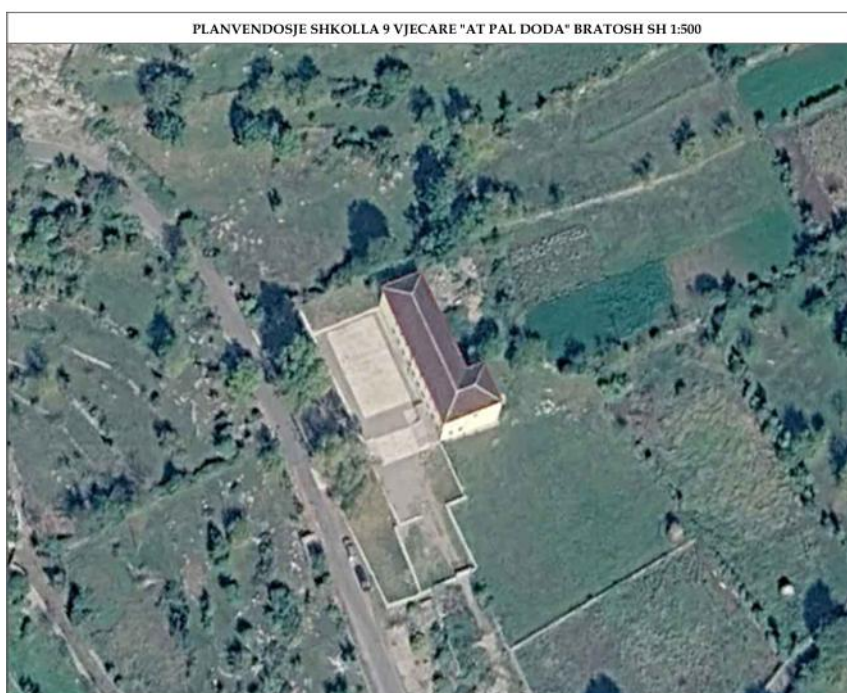
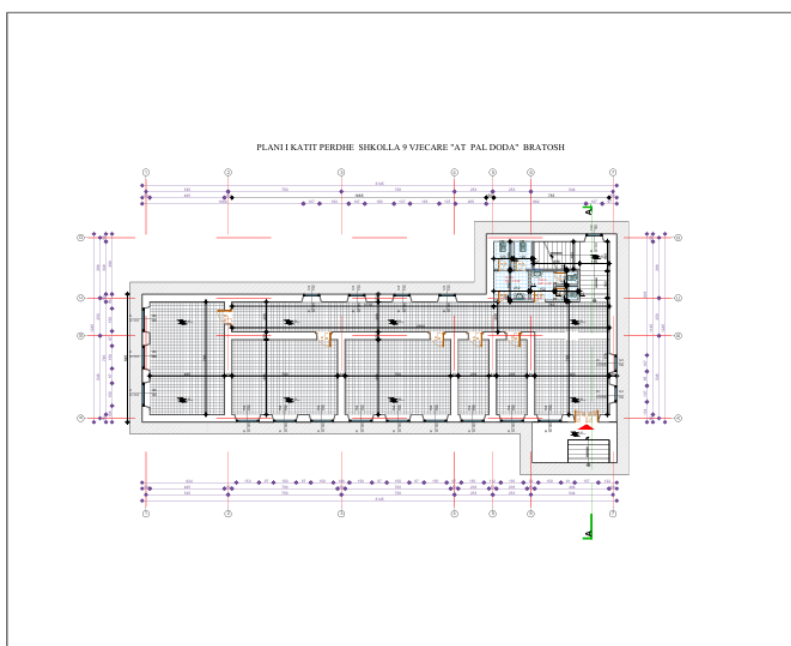
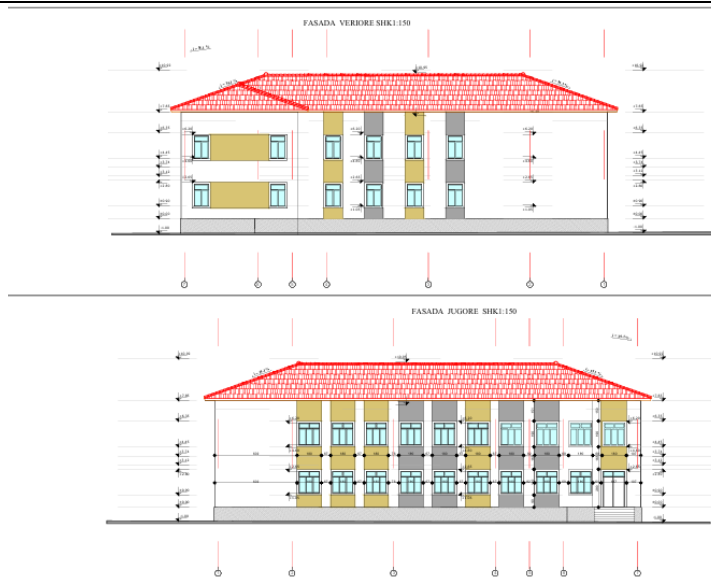
Kjo shkolle ka nevojë për riparim suvatimi , lysterje me boje hidroplastike iambjente brenda dhe fasade. Riparim dyer dhe dritare si dhe riparim instalime elektrike , vendosje celsa , priza . ndricuesi si dhe sifona dhe rubineta.

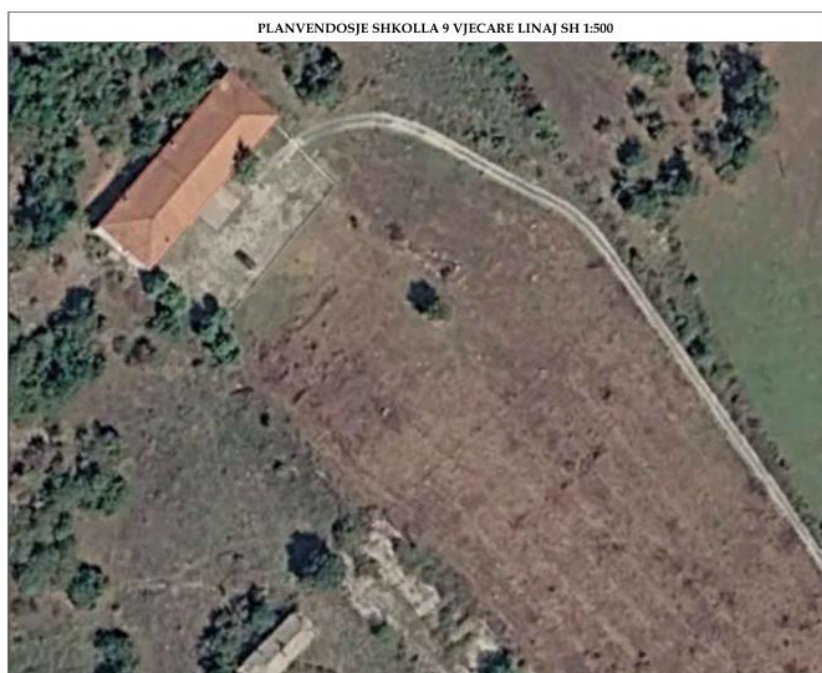
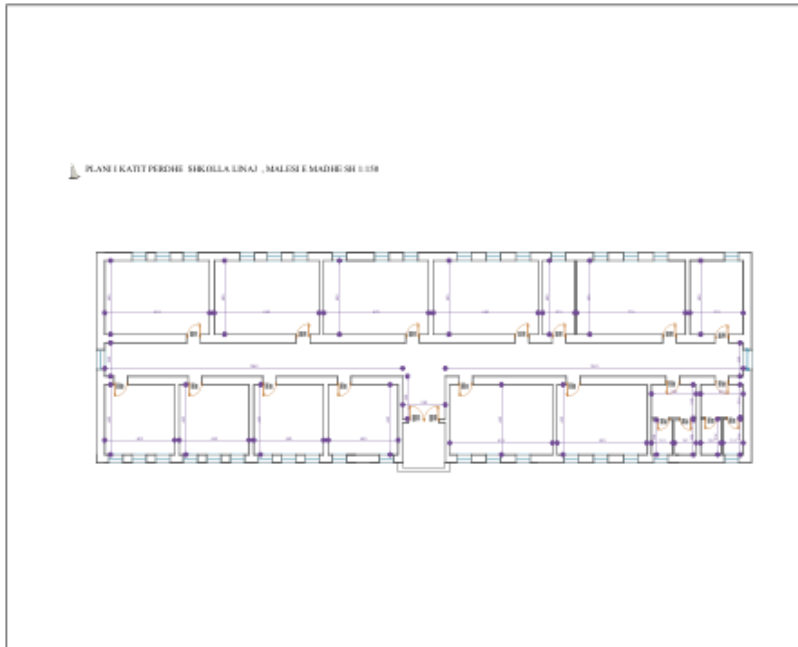
Kjo shkolle ka nevojë për riparim catie , riparim suvatime të brendshme , lysterje me boje hidroplastike ambiente brenda . Riparim dyer dhe dritare si dhe vendosje celsa dhe priza si dhe sifona dhe rubineta.

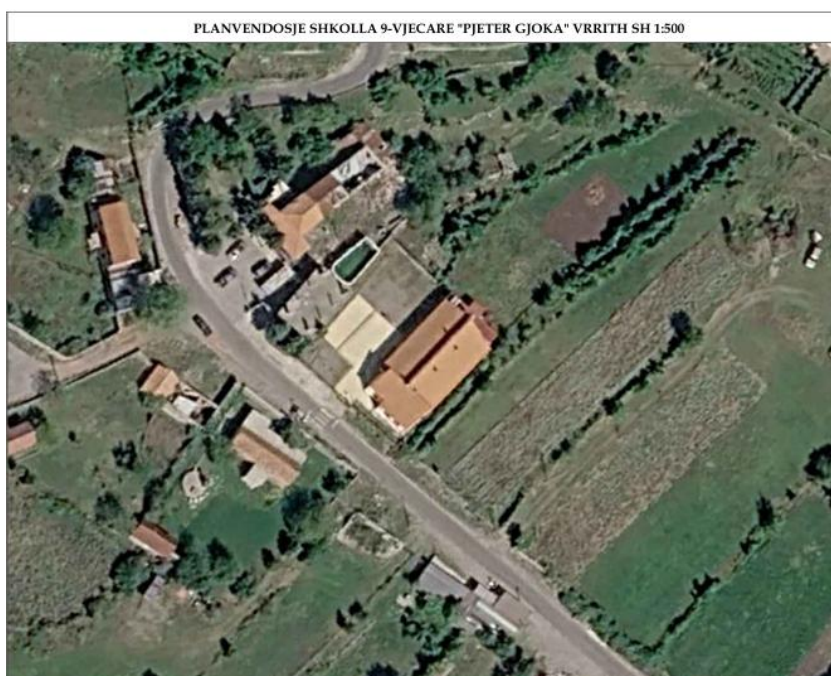
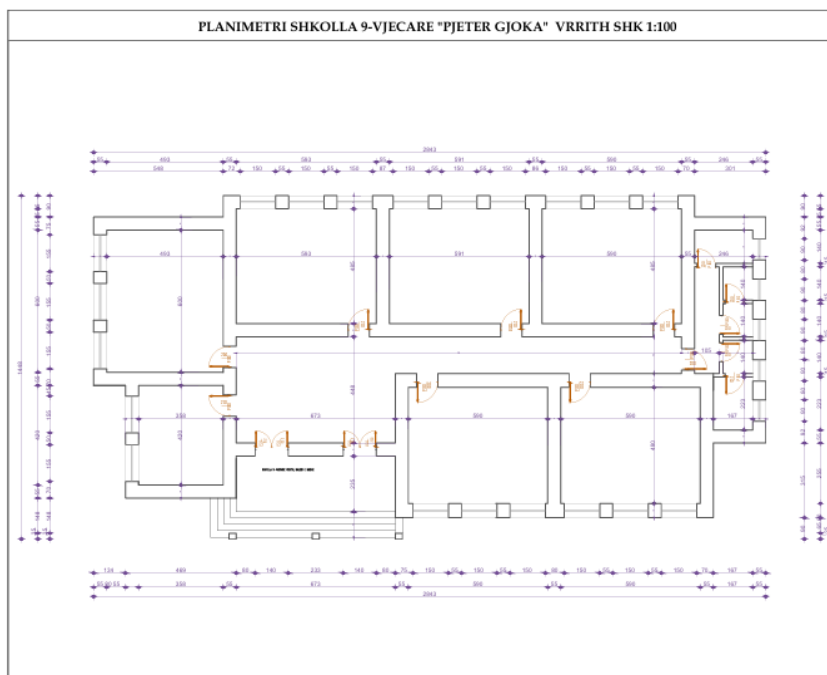
Kjo shkollë ka nevojë për riparim sivatime të brendshme, lysterje me boje hidroplastike ambjente brenda. Riparim dyer dhe dritare si dhe vendosje celsa dhe priza si dhe sifona dhe rubineta.

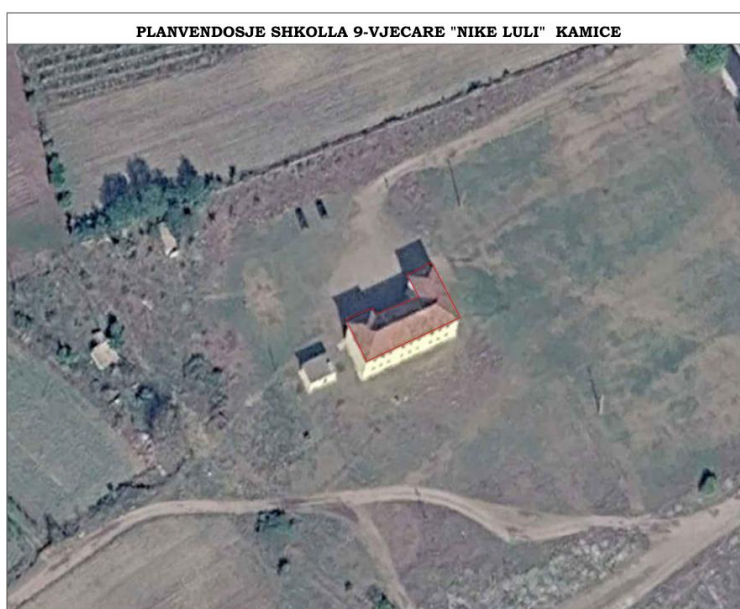
Kjo shkolle ka nevojë për riparim catie , riparim suvatim i brendshëm dhe fasade , lysterje me boje hidroplastike ambiente brenda dhe me boje hidroplastike cilësi e lartë fasade. Riparim dërrës dhe dritare si dhe riparim instalime elektrike , vendosje celës dhe prizës si dhe sifonë dhe rubinetë. Gjithashtu është parashikuar të vendosen dritare d/alumini dyfishë xh. si dhe dërrës të brendshme të mbuluar të rimesuara

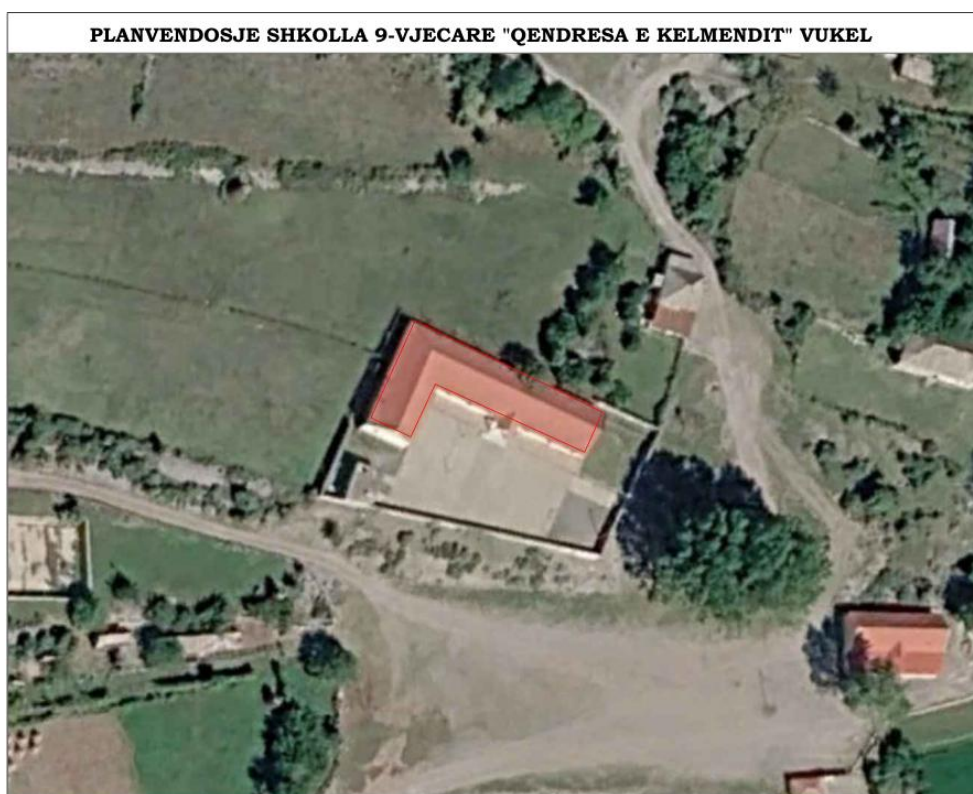
Kjo shkolle ka nevojë për riparim suvatimi të ambienteve brenda si dhe fasade, lysterje me bojë hidroplastike ambiente brenda dhe me bojë hidroplastike cilësi të lartë fasade . vendosje dritare d/alumini dyfi xh. , ripari dërr , dritare si dhe riparim instalime elektrike , vendosje celsa , priza , ndricues si dhe sifona dhe rubineta.

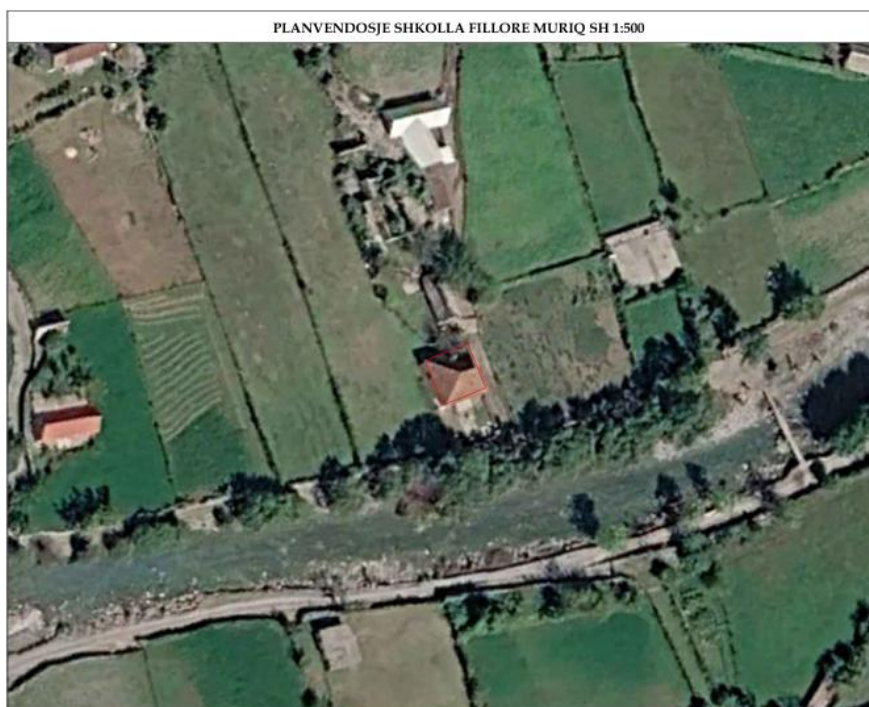
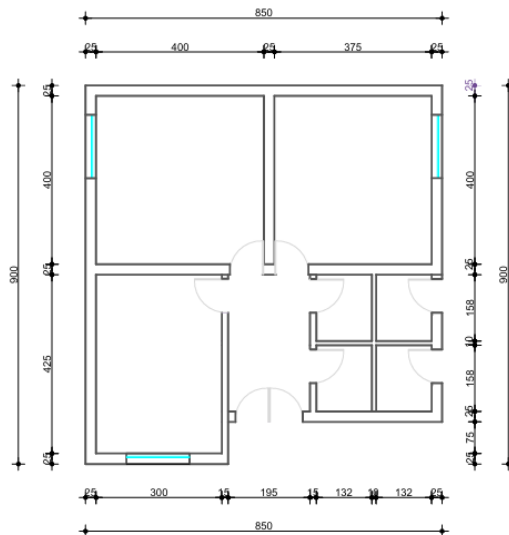
Kjo shkolle ka nevojë për riparim çatie , riparim suvatime të brendshme , lysterje me bojë hidroplastike importi ambiente brenda . Riparim dyer dhe dritare si dhe vendosje celso , priza , ndricues si dhe sifona dhe rubineta.

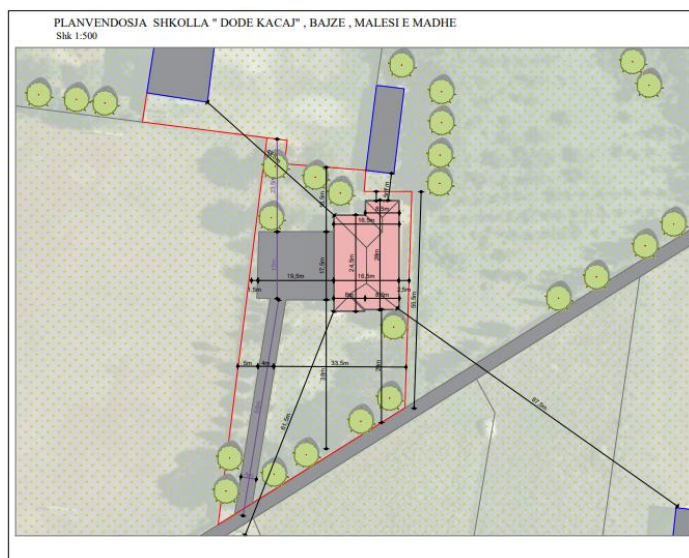
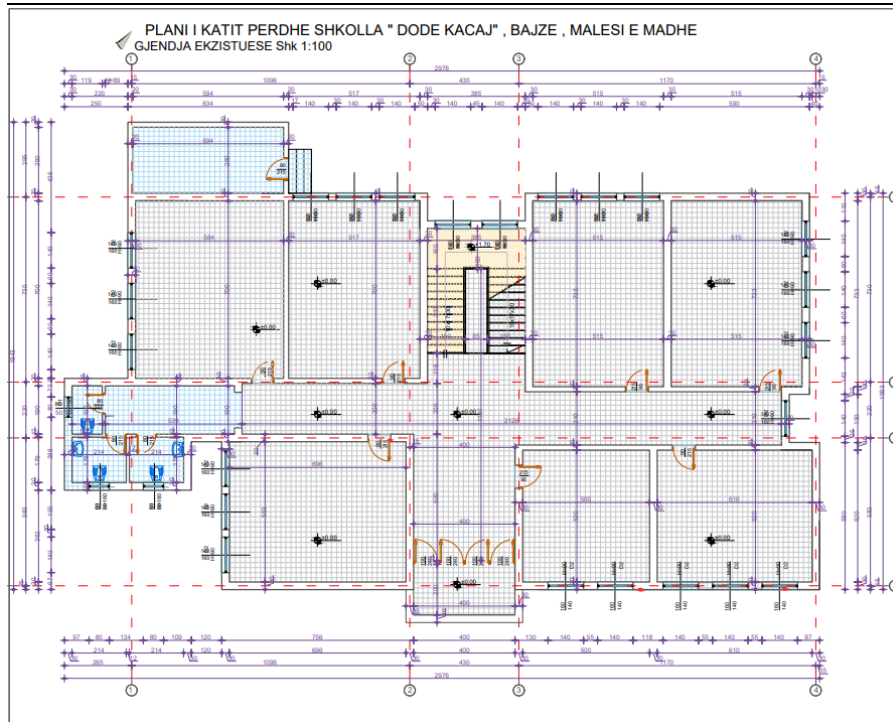
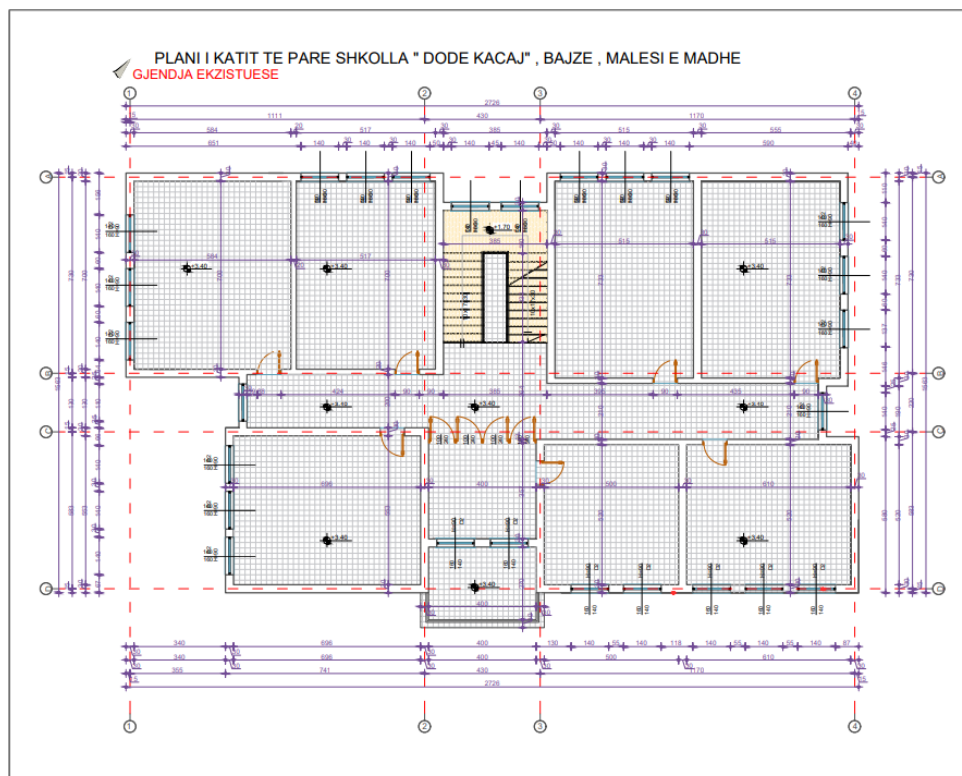
Kjo shkolle ka nevojë për lyerje me boje hidroplastike ambjente brenda dhe me boje hidroplastike çilesi e lartë fasade, riparim dyer dhe dritare si dhe vendosje celsa, priza, ndricuesi si dhe sifona dhe rubineta.

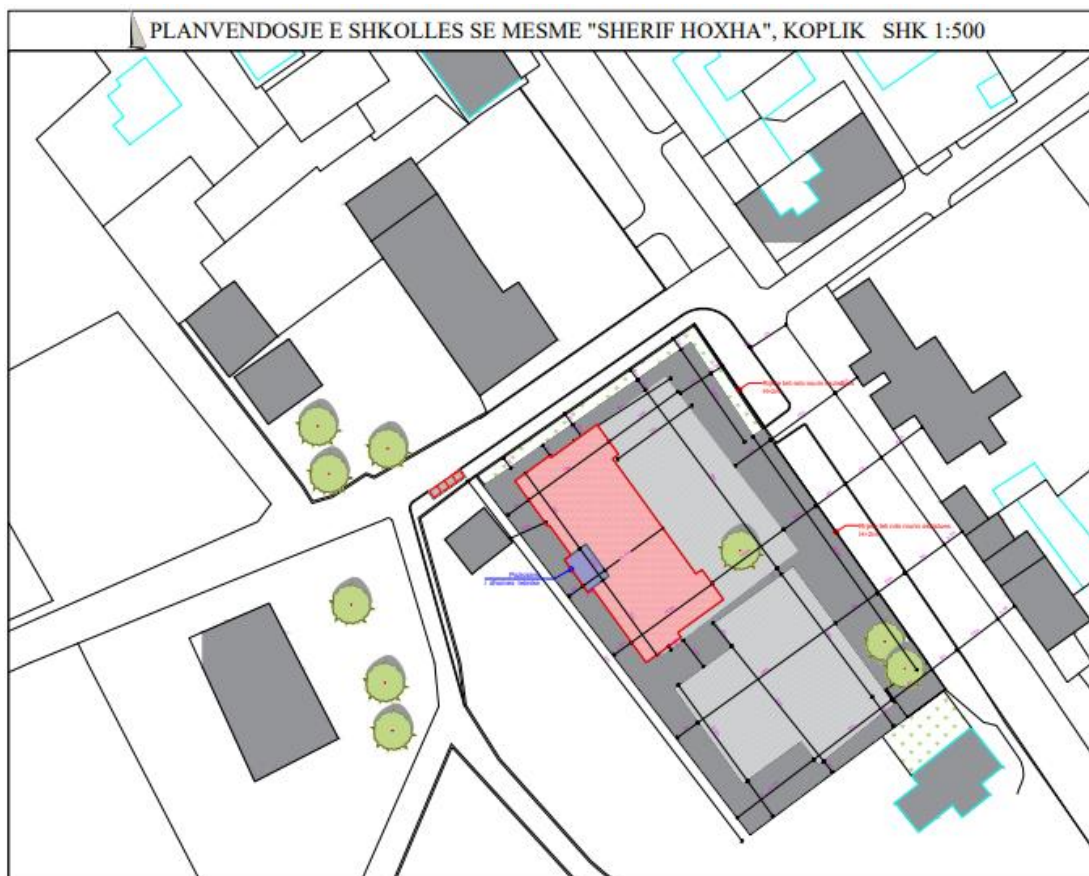
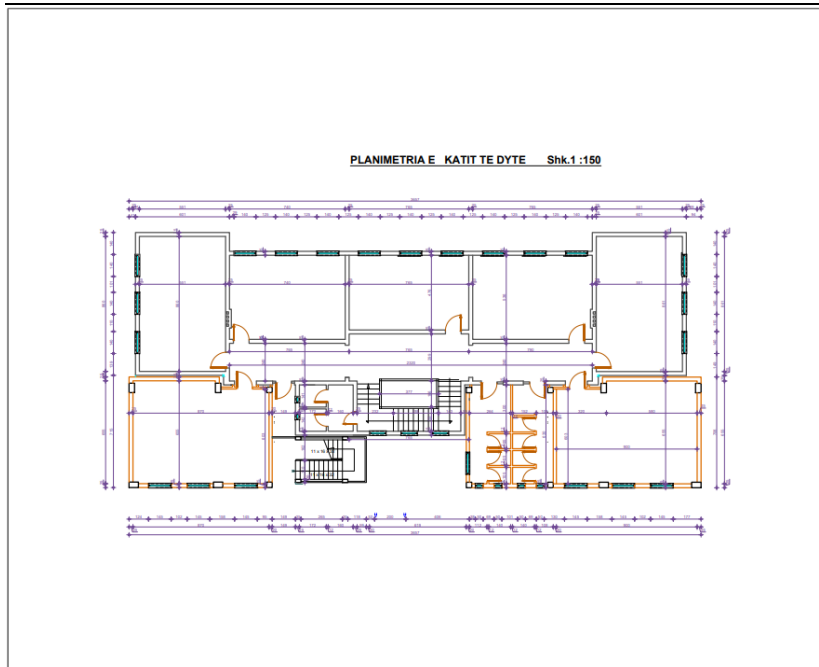
Kjo shkolle ka nevojë për shtresë betoni me zgare hekuri , Nivelim sipërfaqe betoni me helikopter , lysterje me bojë hidroplastike ambiente brenda dhe me bojë hidroplastike cilësi e lartë fasade , riparim dritare , vendosje priza , celsa dhe ndricues .

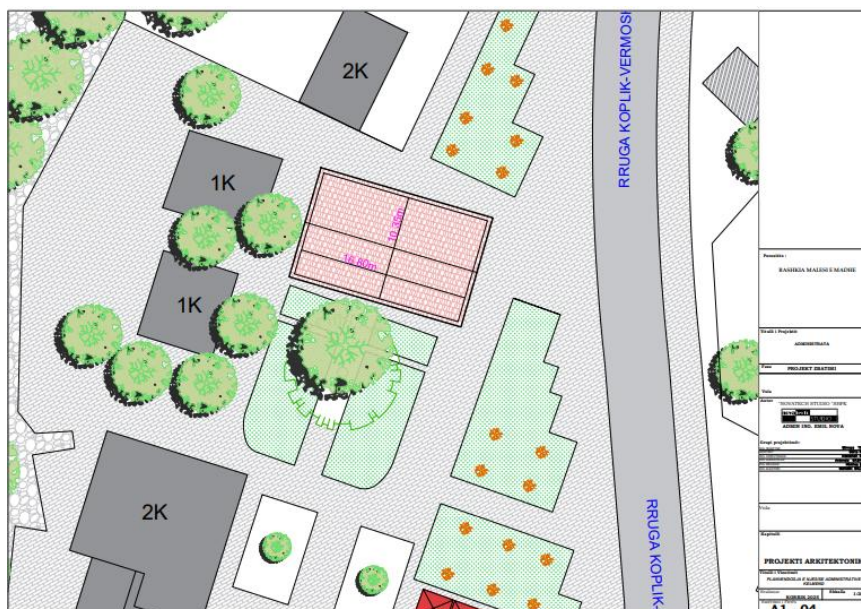
Ne godinen e Njesise Administrative Kelmend eshte e nevojshme te behet zevendesim i mbulese catie me perforcim lende druri dhe vendosje tjegull, lysterja e brendshme , lysterje e brendshme me boje hidroplastik dhe lysterje siperfaqe druri

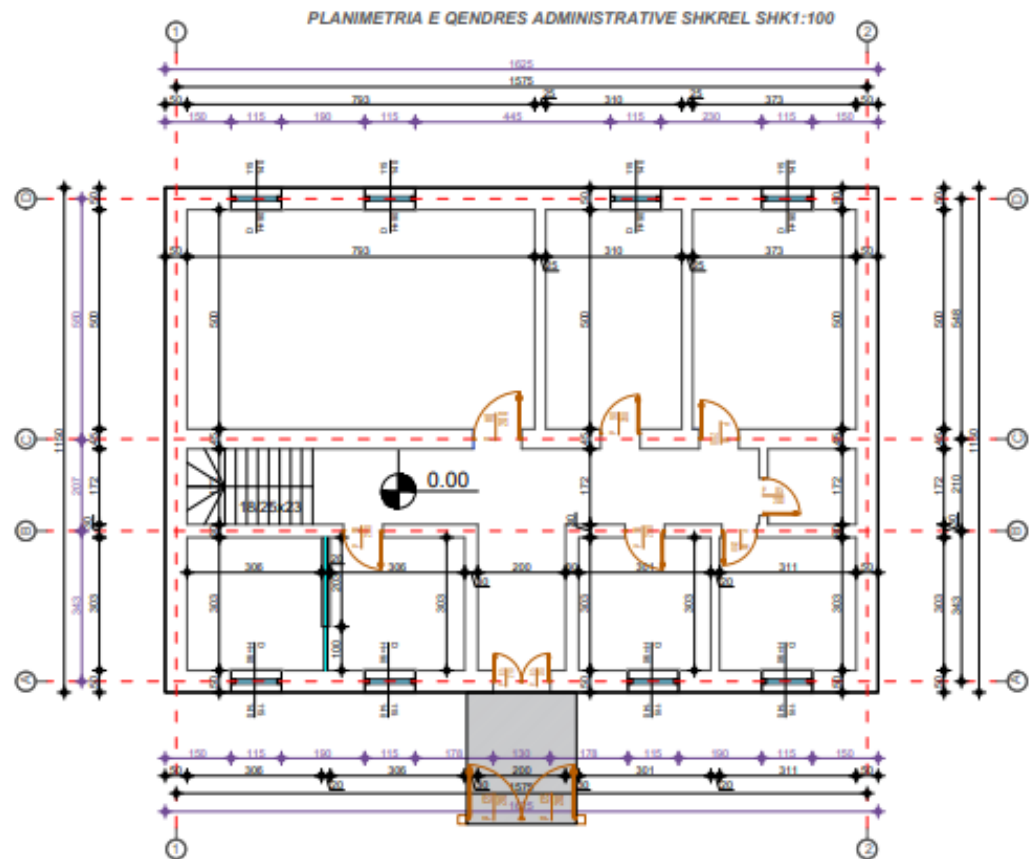
Ne godinen e Njesise Administrative Shkrel eshte e nevojshme te behen lyerja e ambjenteve te brenshme, Riparim dyer dhe dritare, vendosje ndricuesa

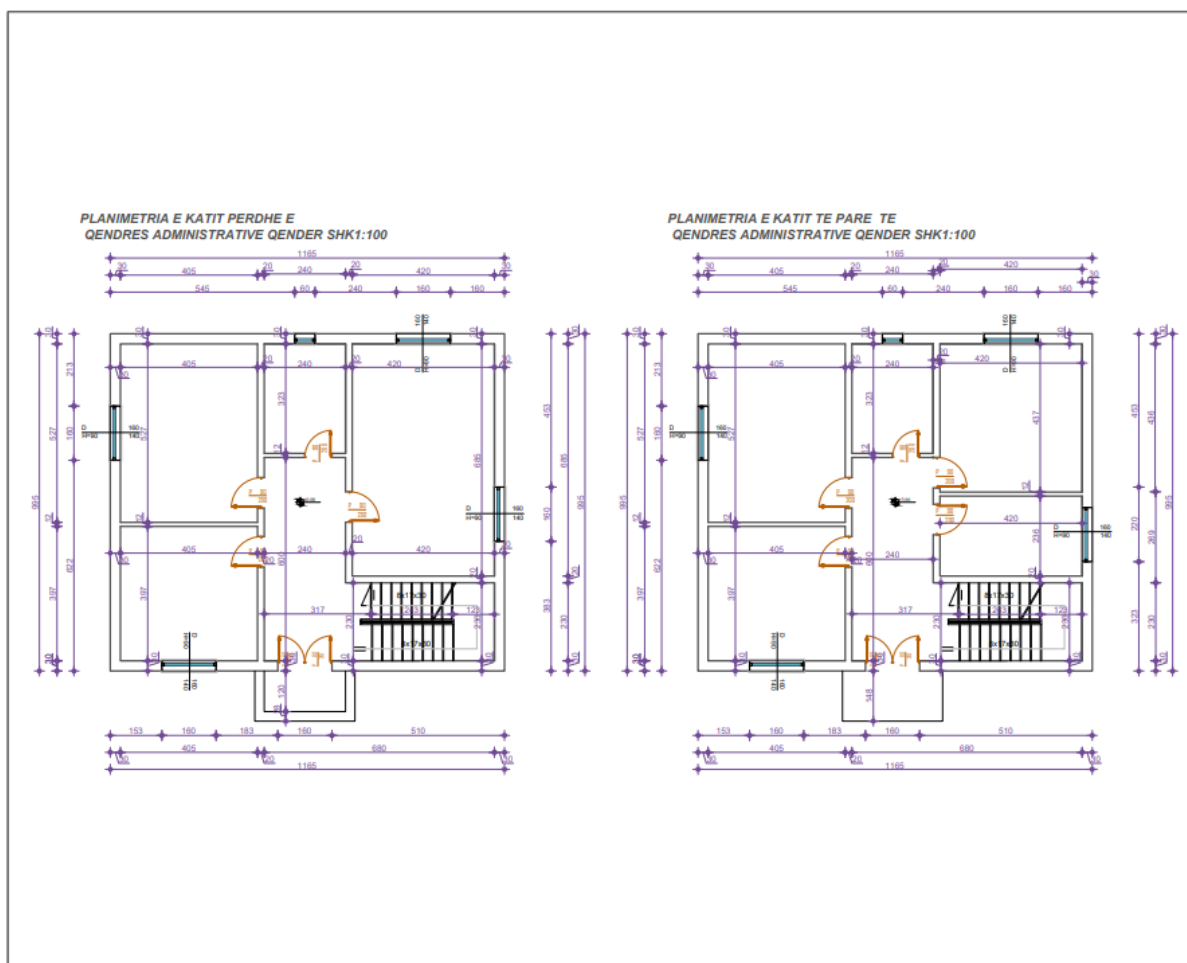
Nj.Adm. Qender ka nevojë për lyerjen me boje hidroplastike ambiente të brendshme dhe me boje hidroplastike cilësi e lartë fasade . Gjithashtu është parashikuar riparim dyer dhe dritare si dhe vendosje ndricuesi .
