RELACION

Projekti për objektin: "Ndërtim gabioni në lumin Osum" në zonën e Urës Vajgurore, Bashkia DIMAL, rrethi i Beratit, hartohet me synimin kryesor për të mbrojtur nga përmbytjet e lumit Osum të tokave bujqësore dhe objekte të tjera banimi apo sociale, që ndodhen në këtë zonë në krahun e majtë të rrjedhës së lumit në këtë zonë.

KONSTATIME GJATË INSPEKTIMIT NË TERREN

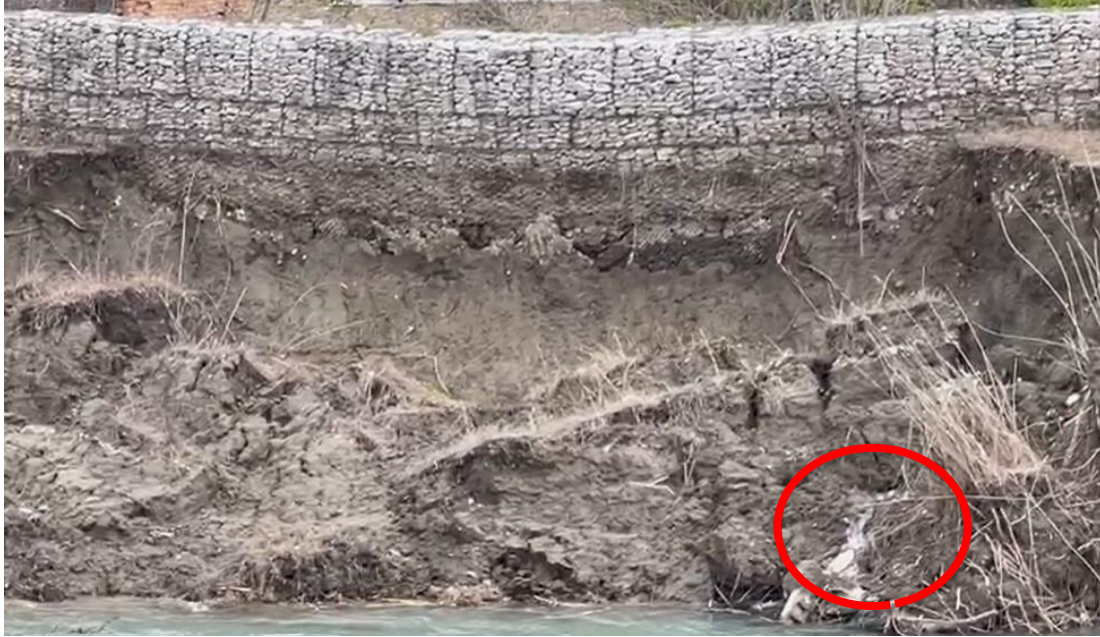
Në një pjesë të shtratit të lumit Osum në afërsi të urës së re këmbësore që është në ndërtim ka shkarje të theksuar së formacionit të dheut duke zbuluar tërësisht gabionin mbajtës në një

gjatësi gati 60ml. Në këtë gjatësi vihen re burime të shumta nëntoksore, të cilat kanë dal në pah pas shkarjes së dheut. Rrëshkitja vazhdon të avancojë me nisjen e reshjeve të shiut. Vlera e dëmit të shkaktuar nga kjo rrëshkitje është dëmtimi i gabionit i vlerësuar sipas manualit 3 të cmimeve të vitit 2015:

Burime të dukshme nëntokësore

Parashikohet të stabilizohet situata duke hedhur në shtratin e lumit gurë kave të cilët ulin efektin e erozionit dhe gërryerjes, dhe sipër gurëve do të vendosen gabione të shkallëzuar.
