BASHKIA POGRADEC

RELACION

Objekti : “SHËRBIME PËR MIREMBAJTJEN E NDERTESAVE” BASHKIA POGRADEC.

Objekti i ndertimit: “ Shërbime të Mirëmbajtjes së Ndertesave ”, në shkollat 9 vjeçare, të mesme, kopshte, çerdhe të Bashkisë Pogradec për vitin 2023.

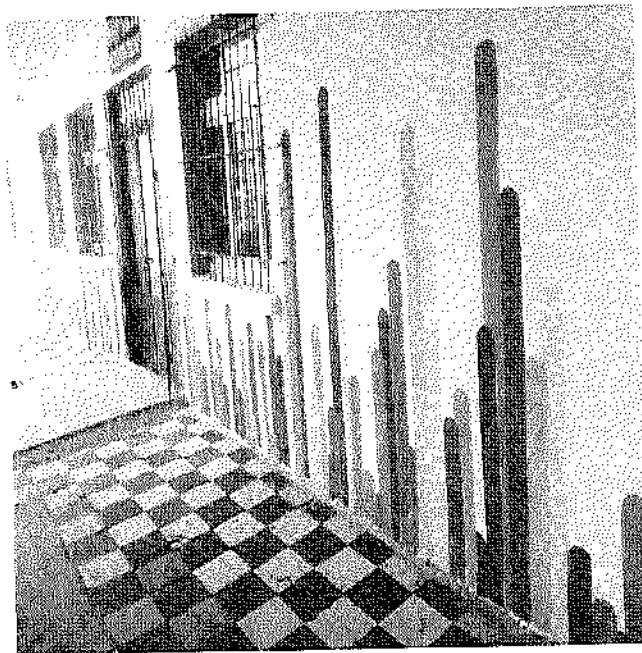
FOTO BALLORE OBJEKTI

Gjendja aktuale. Aktualisht klasat kanë nevojë për lyerje për shkak të përdorimit dhe ndotjes së sobave me dru gjatë periudhës së dimrit

Do të kryhet lyerja për shkak të përdorimit dhe ndotjes së sobave me dru gjatë periudhës së dimrit.
Oxhaqet duhen zhbllokuar dhe pastruar. .

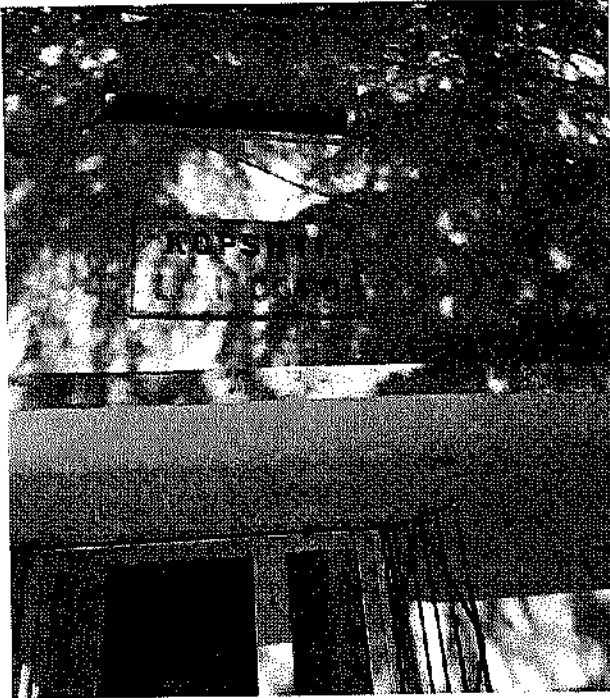
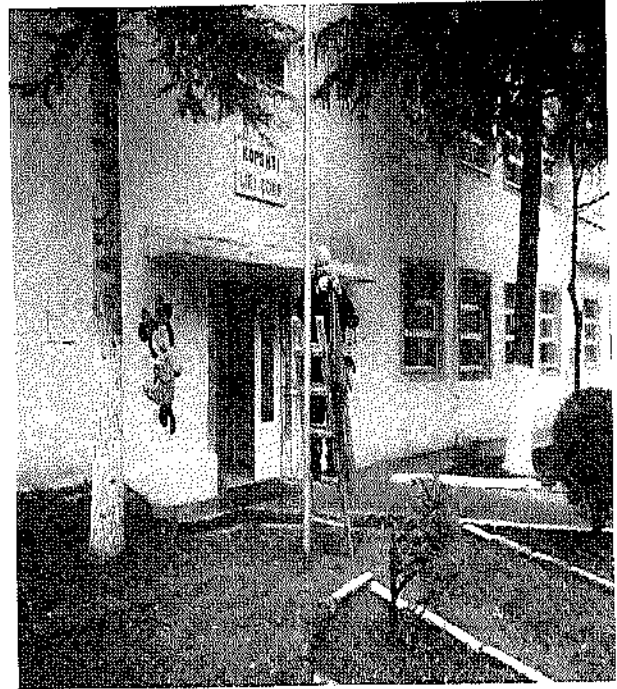
Gjendja aktuale. Aktualisht klasat kanë nevojë për lyerje për shkak të përdorimit dhe ndotjes së sobave me dru gjatë periudhës së dimrit. Dyer të prishura Oxhaqet duhen zhbllokuar dhe pastruar. Pjesërisht ka nevojë për riparim catije, ka tjegulla të thyera apo të krisura. Të riparohet parketi i demtuar Punimet që do kryhen në kopshtin “LIRI ÇOMO” sipas tabelës

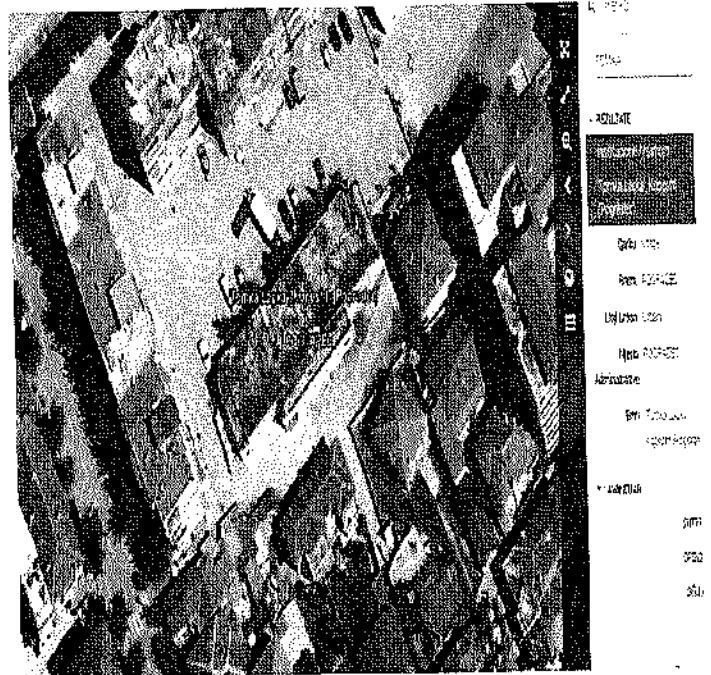
FOTOGRAFI AJRORE MARRE NGA ASIG GEOPORTAL DHE FOTO BALLORE OBJEK

Gjendja aktuale. Aktualisht klasat kanë nevojë për lyerje për shkak të përdorimit dhe ndotjes së sobave me dru gjatë periudhës së dimrit. Oxhaqet duhen zhblllokuar dhe pastruar, po kështu sipas verifikimit në vend është e nevojshme e mermetimit dhe riparime sipas proceseve të mesiperme..

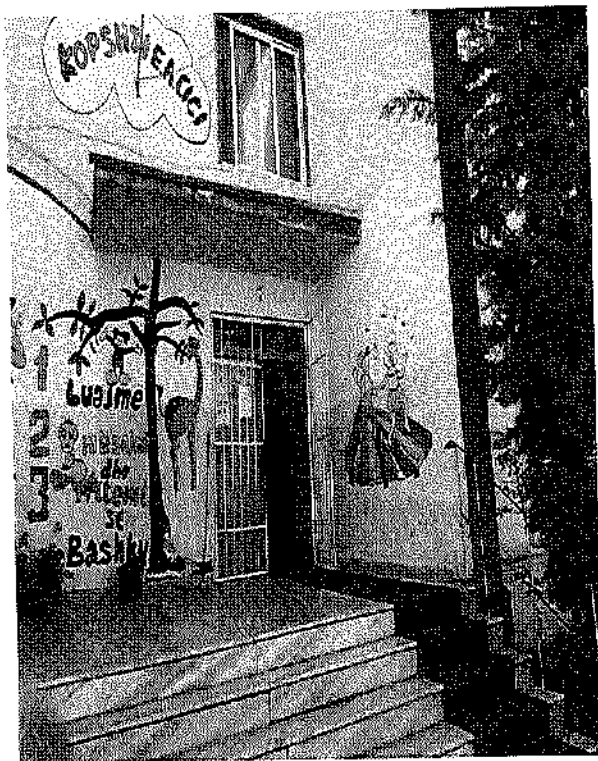
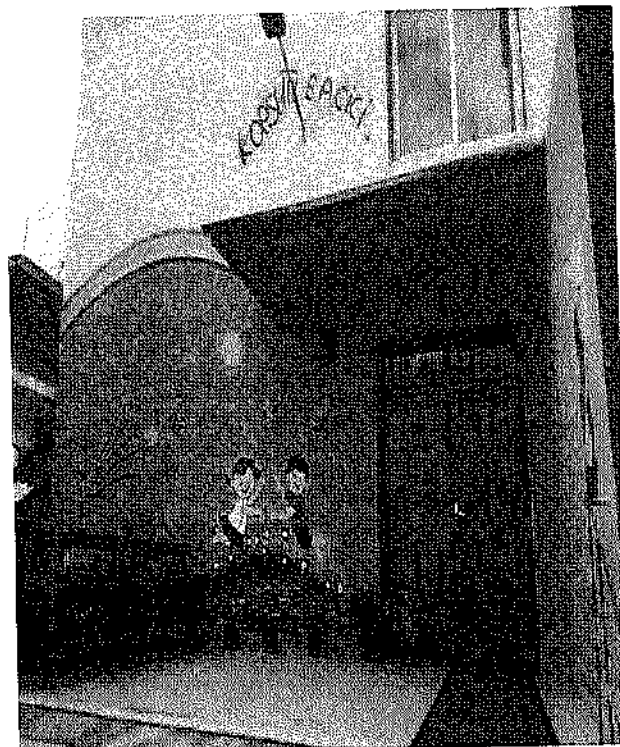
Gjendja aktuale. Aktualisht klasat kane nevoje per lyerje per shkak te perdorimit dhe ndotjes se sobave me dru gjate periudhes se dimrit kerkohet h/izolim, mermemetim pllakash.

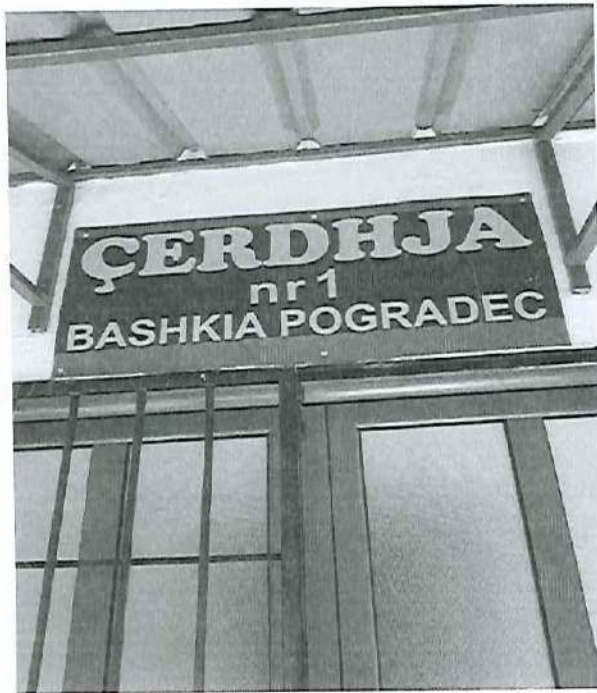
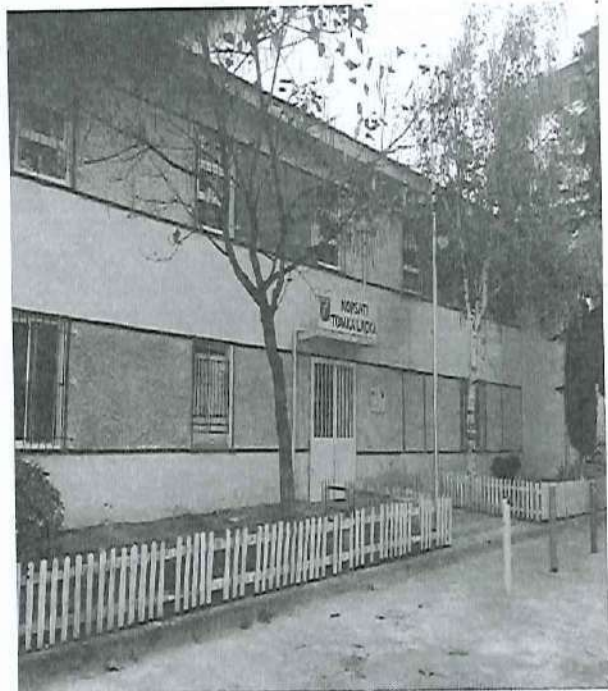
FOTOGRAFI AJRORE MARRE NGA ASIG GEOPORTAL DHE FOTO BALLORE OBJEKTI

Gjendja aktuale. Aktualisht klasat kanë nevojë për lyerje për shkak të përdorimit dhe ndotjes së sobave me dru gjatë periudhës së dimrit. Oxhaqet duhen zhbllokuar dhe pastruar. Pjesërisht ka nevojë për zvendosim pllakash majolike dhe ngertimi i murit ndares për ndarjen e grupit të fëmijëve për një ambient me drekë. Dyert e drurit të reja do zvendesojnë dyer druri të hamortizuara. Do të bëhet zvendesimi i dritareve që janë të amortizuara sipas tabelës..

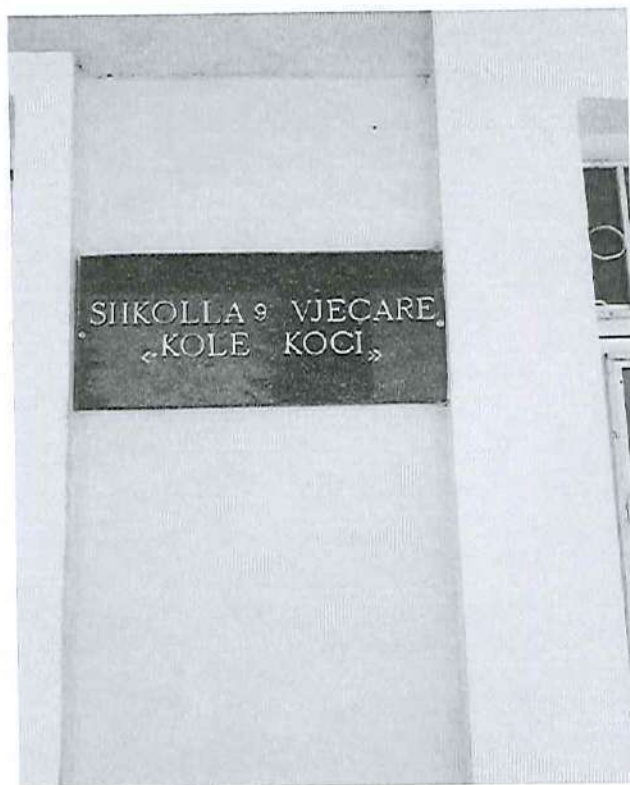
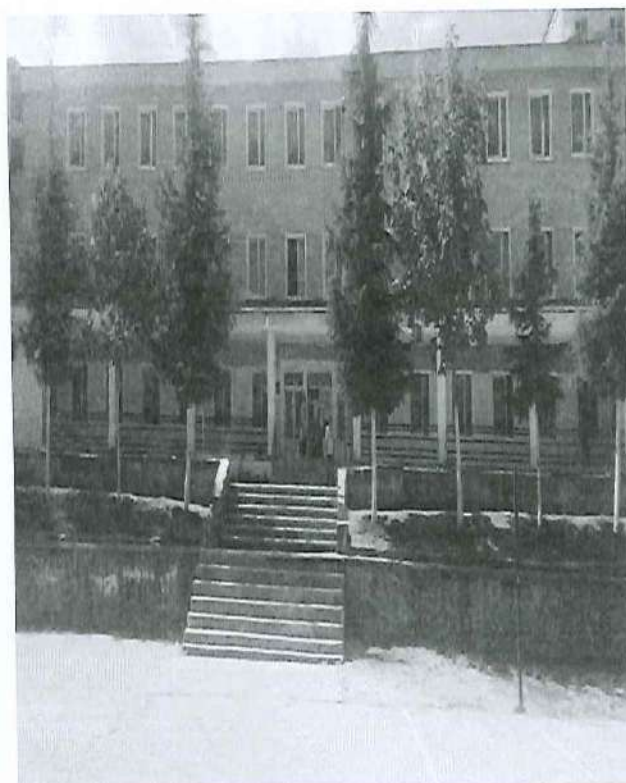
FOTO BALLORE OBJEKTI

Gjendja aktuale.. Aktualisht problemet janë vetëm këto të pasqyruara në tabelën e mësipërme që do të kryhen sipas preventivave të paraqitura. Ambjentet e brendshme kanë nevojë për të lyer. Të ndërrohen 5 dyer të brendshme prej druri mbasi janë të demtuara si dhe 1 derye WC

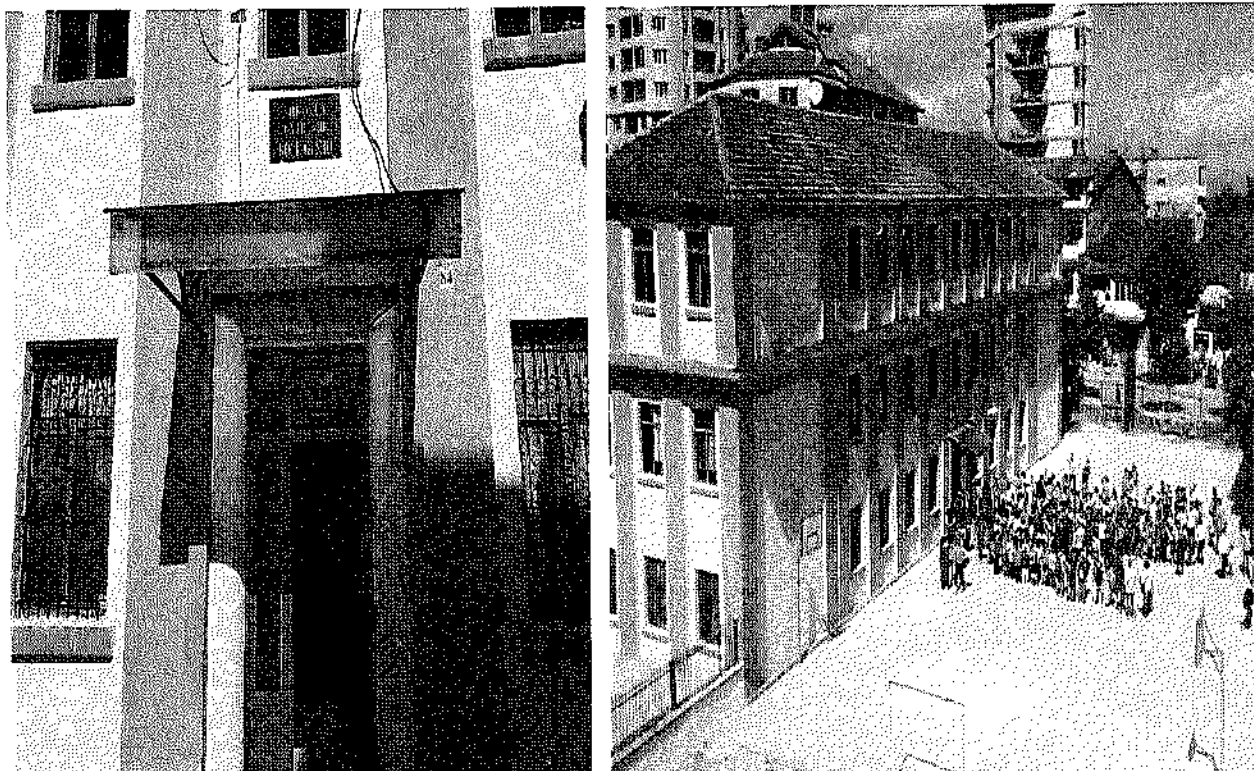
Gjendja aktuale.. Aktualisht problemet jane vetem keto te pasqyruara ne tabelen e mesiperme qe do te kryhen sipas preventivave te paraqitura. Ambjentet e brendshme ka nevojë per te lyer. Te nderrohen 5 dyer te brendshme prej druri mbasi jane te demtuara si dhe dera e jashtme metalike

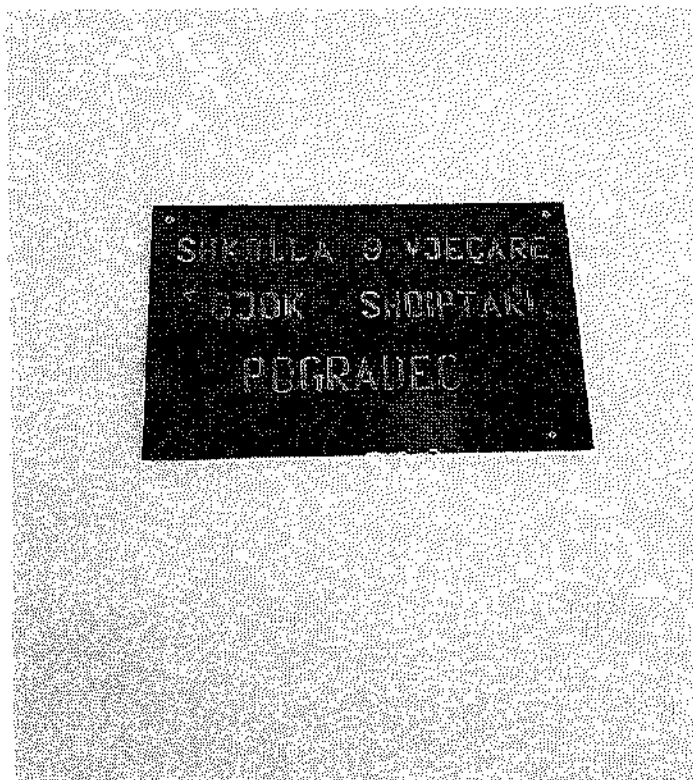
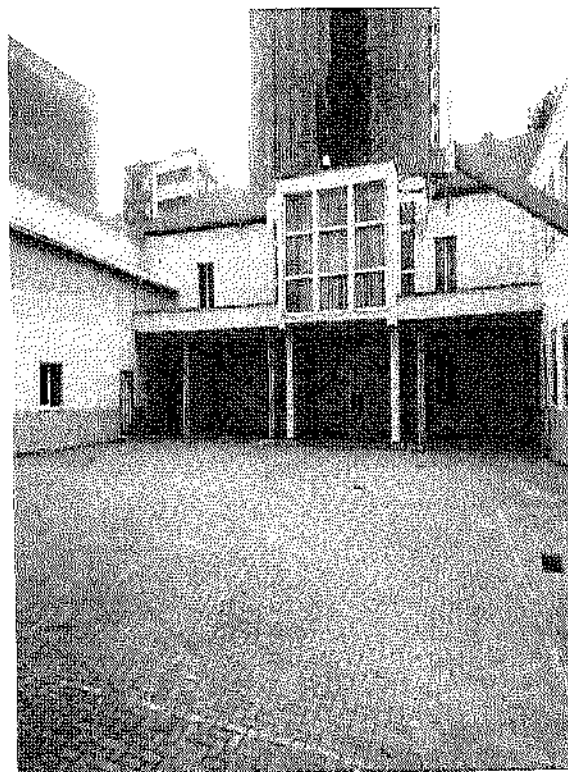
FOTO BALLORE OBJEKTI

Gjendja aktuale.. Aktualisht ka problem me catine ,ulluqet horizontal e vertical me dyer d/alumini te demtuara pllaka majolike te prishura te brendeshme me me lyerjen ,e klasave dhe sip metalike te paraqitura ne tabelen e mesiperme .

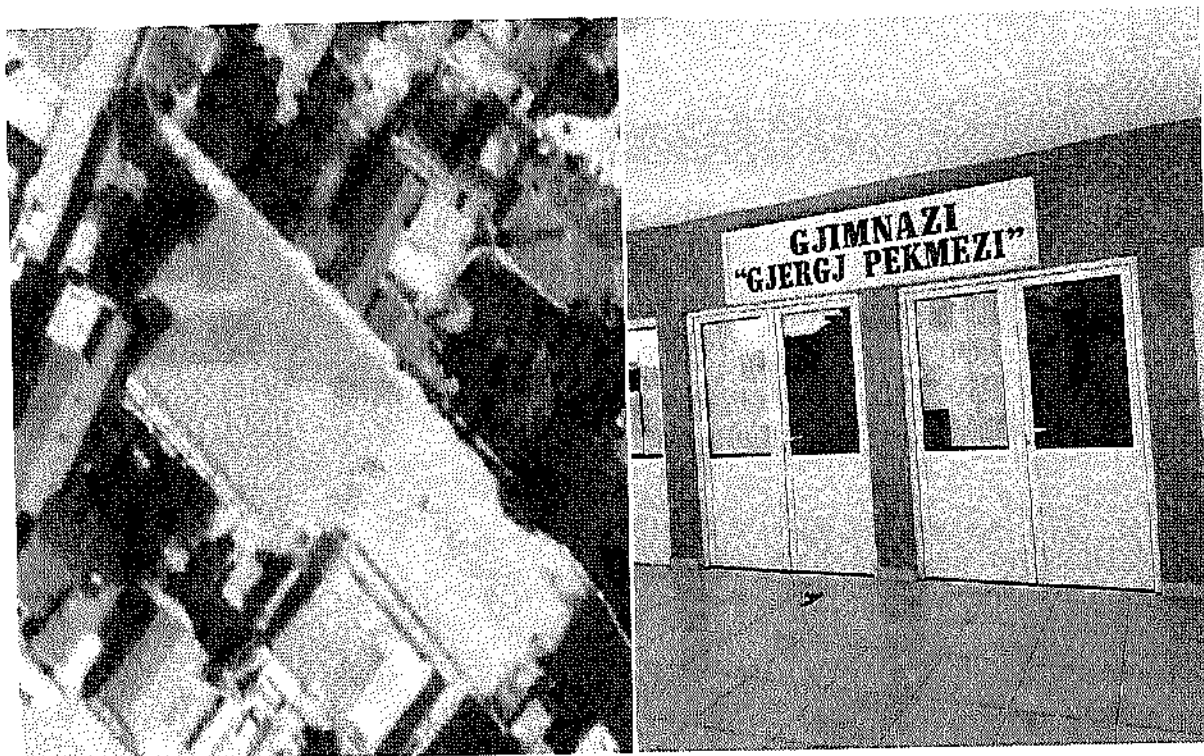
FOTOGRAFI AJRORE MARRE NGA ASIG GEOPORTAL

Gjendja aktuale. Gjendja teknike e mire. Ka nevojë për ndërhyrje sipas tabelës të mesiperme ka problem me një dërrë të dëmtuar për lyerjen e pak sip riparimin e suvase të dëmtuar, lyerje me boje vaji mermetimet janë dhënë në tabelën e mesiperme.

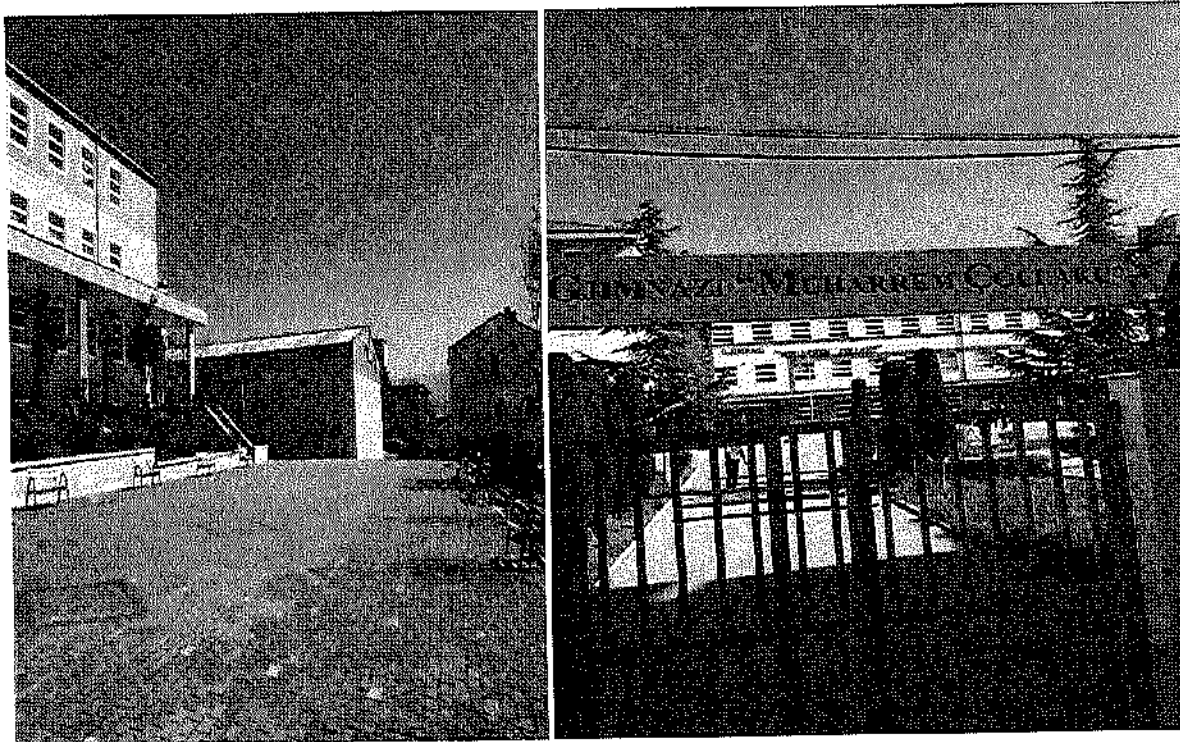
.Gjendja aktuale.Gjendja teknike e mire.Ka nevojë për nderhyrje në të dy palestrat për mbylljen e hapësirave me mur tulle dhe suvatim ,vendosje e vetratave d/alumin punimet që do të kryhen janë pasqyruar në tabelën e mësipërme .

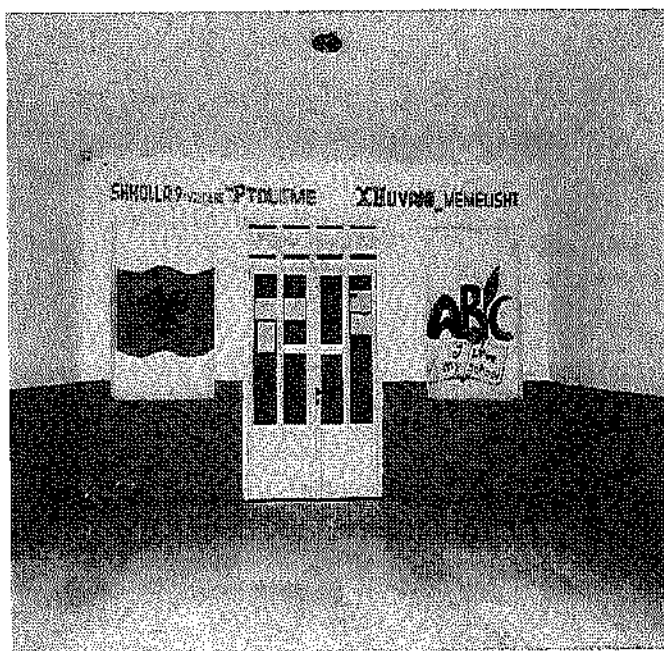
FOTO BALLORE E OBJEKTIT Objekti është një ndertese 2 kat.

Gjendja aktuale. Gjendja teknike e mire. kane nevoje per lyerje per shkak te perdorimit dhe ndotjes se sobave me dru gjate periudhes se dimrit. Oxhaqet duhen zhblokuar dhe pastruar Ka nevoje per vendosje e 5dyerve druri riparime mermetime te taraces ,catise punimet qe do te kryhen jane pasqyruar ne tabelen e mesiperme .

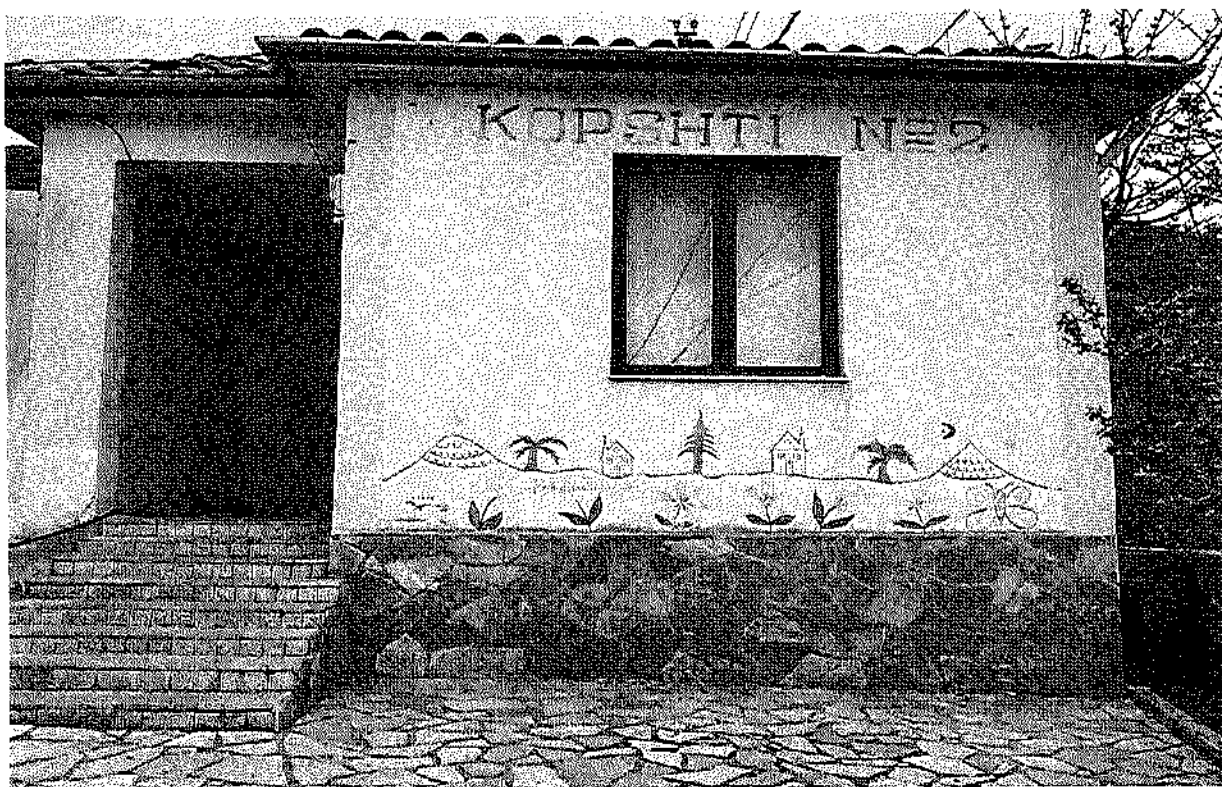
FOTO BALLORE E OBJEKTIT Objekti është një ndërtesë 1 kat.

Gjendja aktuale. Gjendja teknike e mire. kanë nevojë për lyerje për shkak të përdorimit dhe ndotjes së sobave me dru gjatë periudhës së dimrit. Oxhaqet duhen zhbllkuar dhe pastruar.
