RELACION

OBJEKTI: "REHABILITIM I GJIMNAZIT BAJRAM ABDIU"
ADRESA: RRUGA "KUKËS - PESHKOPI", BICAJ, KUKËS
POROSITËS: BASHKIA KUKËS

"REHABILITIM I GJIMNAZIT BAJRAM ABDIU" BICAJ KUKËS

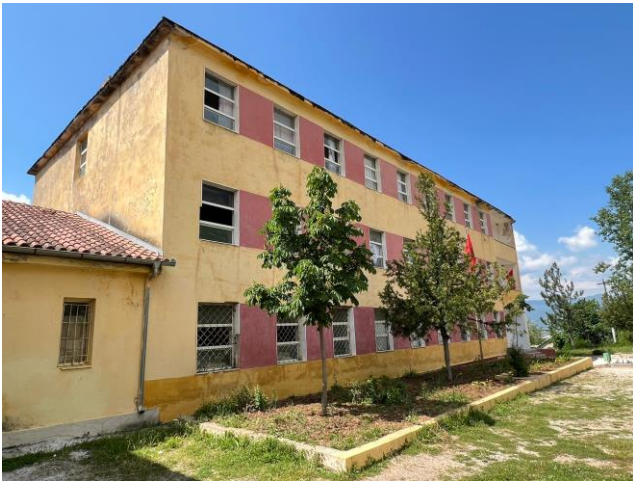
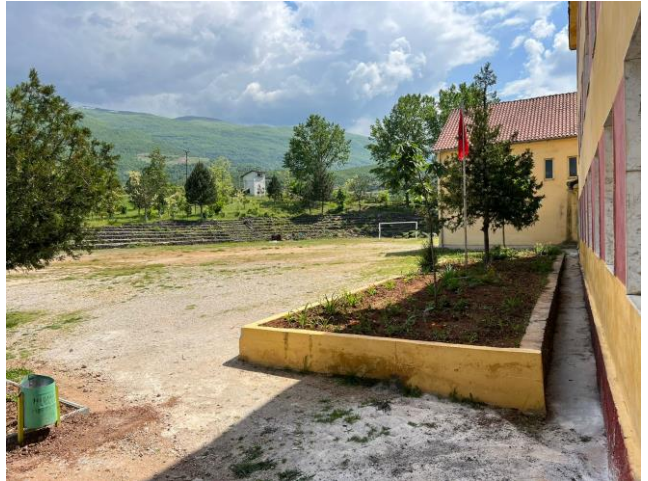
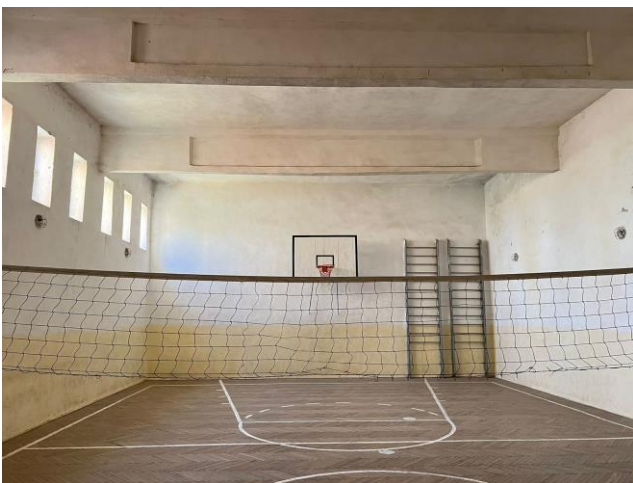
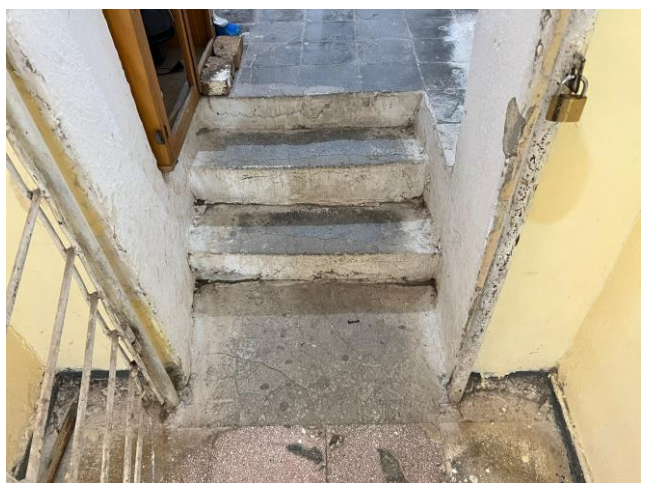
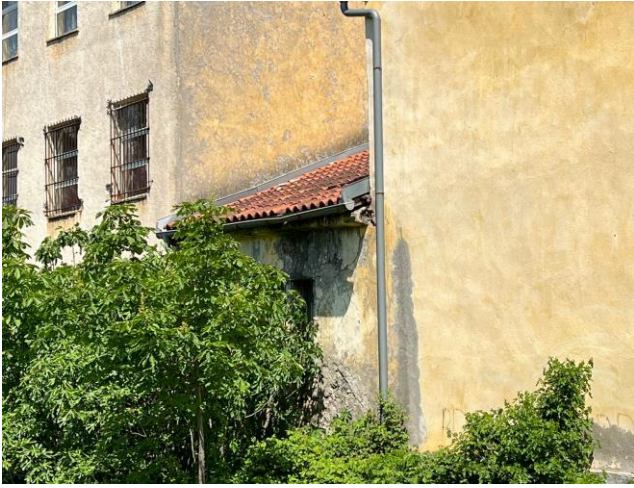
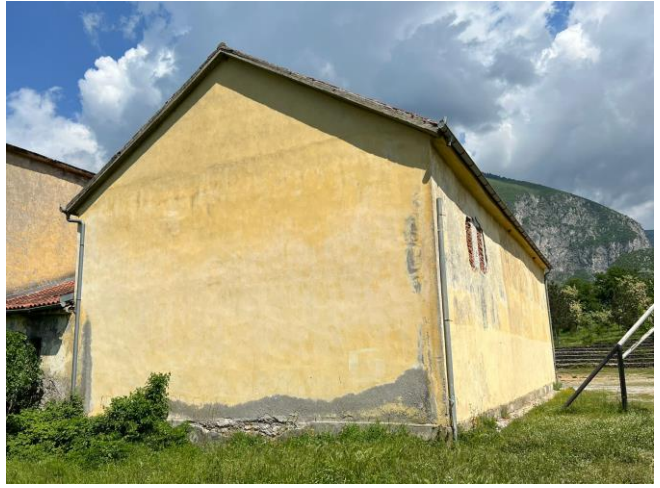
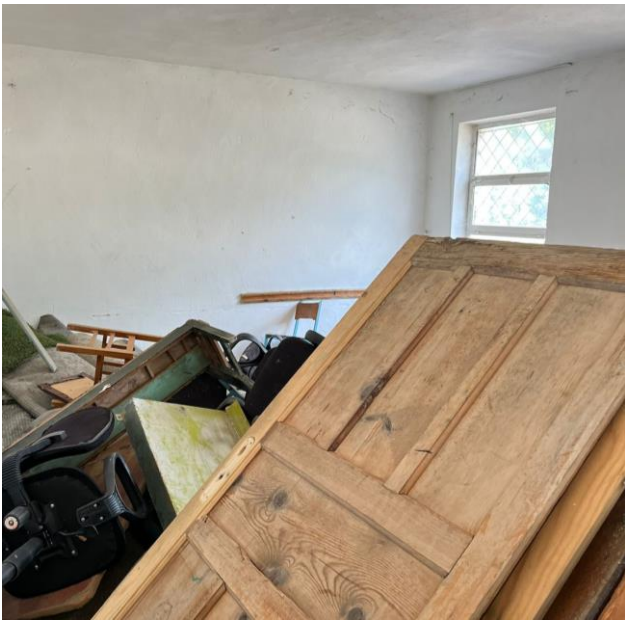
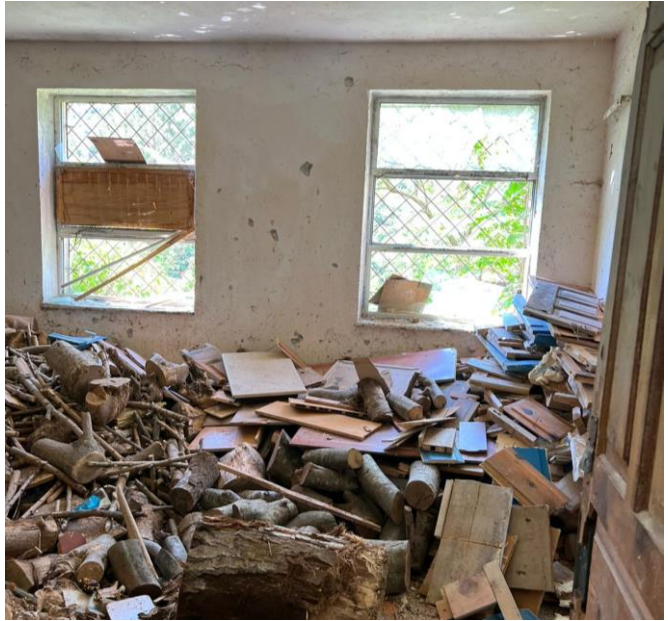
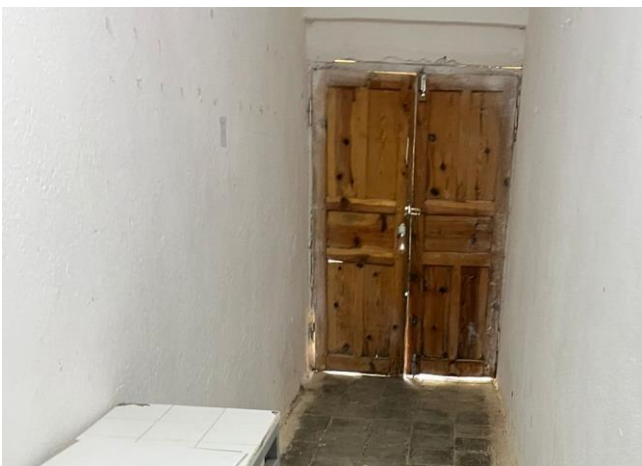
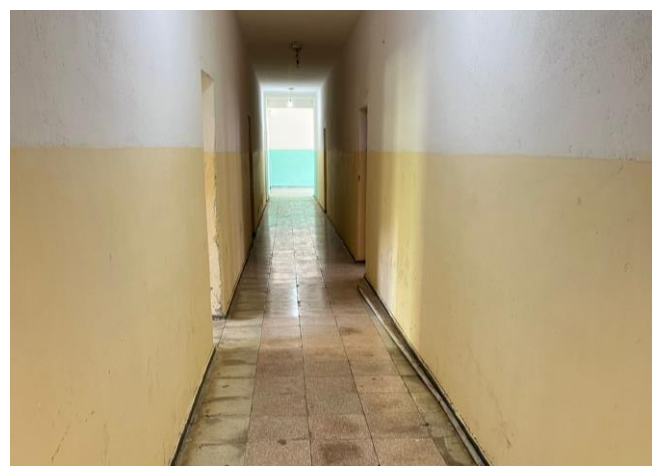
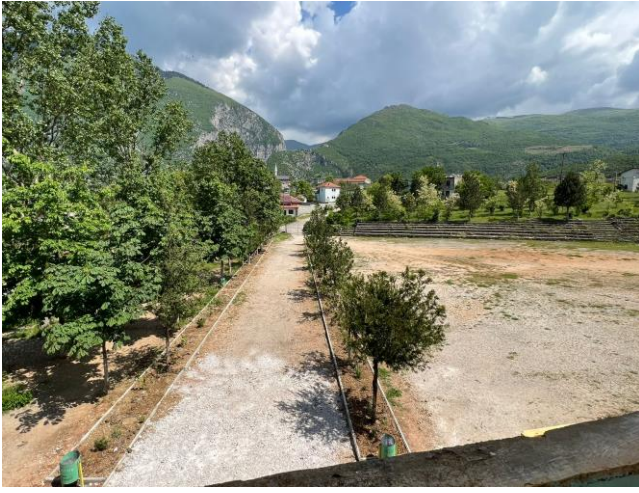
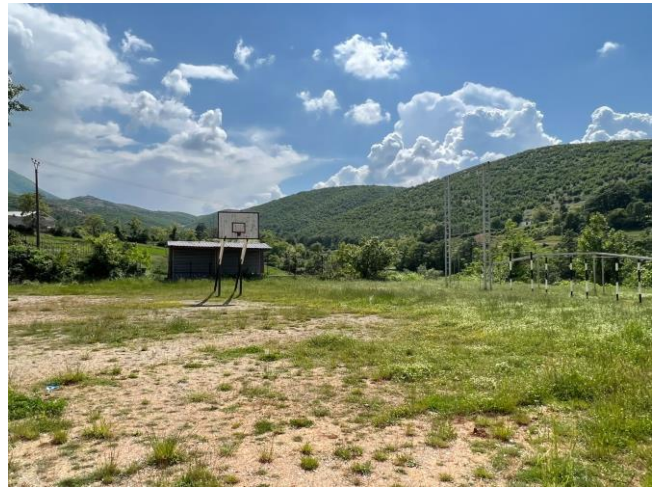
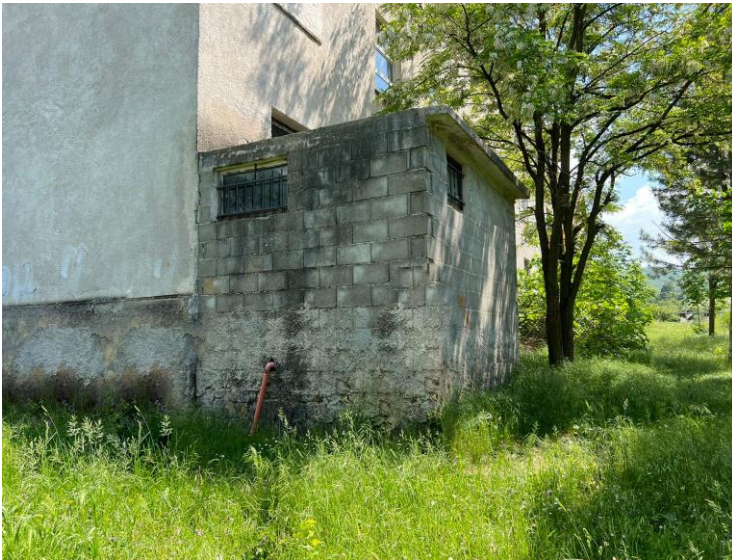
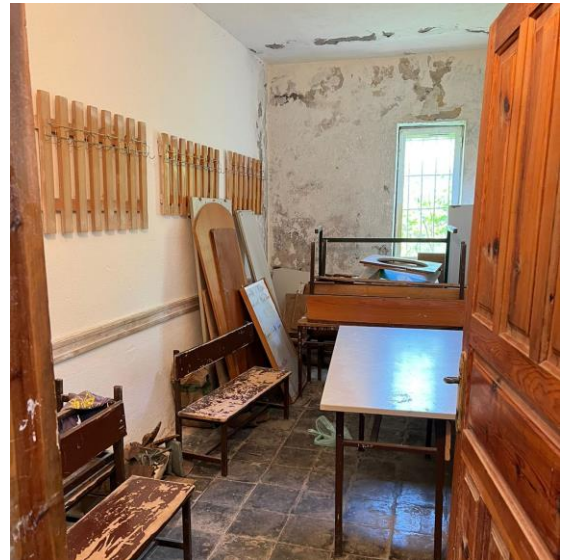
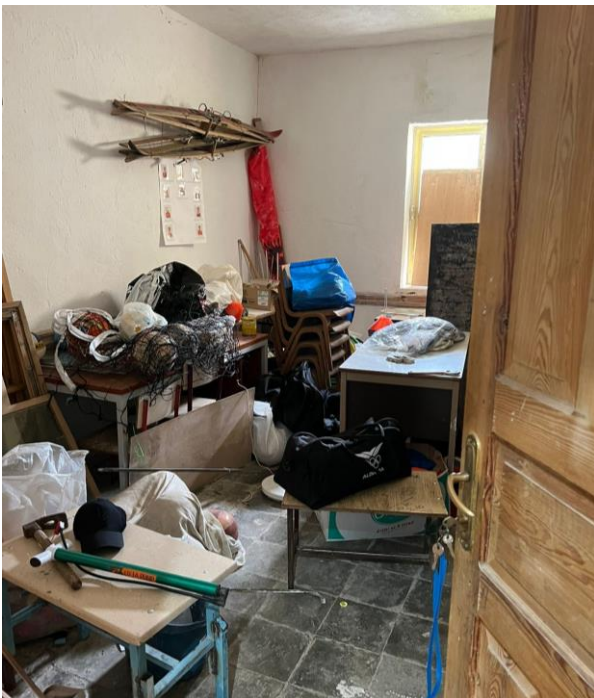
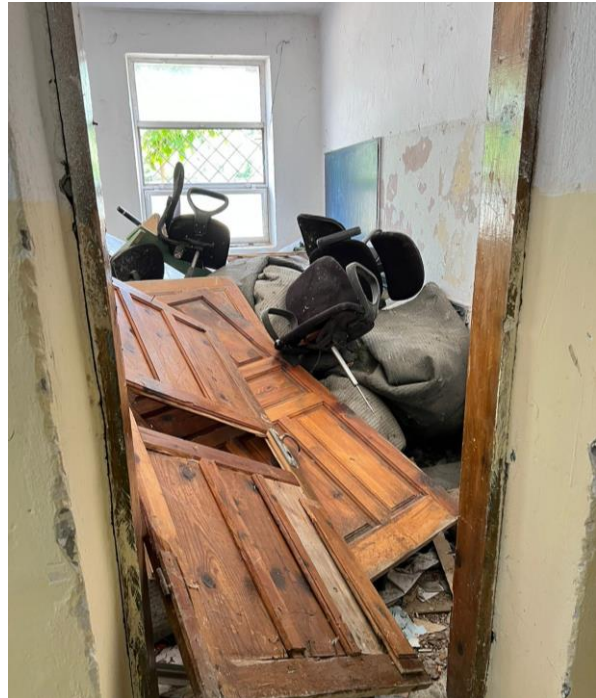
Foto të gjendjes ekzistuese

- Fasadat e shkollës kanë nevojë të bëhet rikonstruksioni i tyre duke marrë parasysh praninë e defekteve dhe llojet e ndryshme të dëmtimeve.
- Instalimet elektrike të godinës janë të amortizuara në të gjitha katet, dhe pjesërisht jo funksionale, ka dëmtime të rrjetit shpërndarës, kuadret e ndriçimit në kate, çelësa, priza, ndriçimi, dhe është e domosdoshme linja telefonike dhe e internetit.

- Mungesë në zhvillimin e mësimdhënies për orët laboratorike.
- Palestra e shkollës është në funksion për proceset mësimore, por gjendja e saj në tërësi është e amortizuar dhe ka nevojë për ndërhyrje. Rifiniturat janë në gjendje jo të mirë, kryesisht problem ka në ambientin e korridorit të palestrës dhe në dhomat e zhveshjes, ku suvatë janë të dëmtuara dhe që janë kthyer në ambjente magazine. Në ambientin e palestrës do të rivendosen dritare të reja dhe nga ana tjetër e palestrës dritaret do të rihapen dhe do të vendosen dritare të reja. Gjithashtu palestra ka nevojë për ndriçim.

- Zëvendësimi i shtresave dhe hidroizolimi i soletës, pasi gjendja ekzistuese e saj ka dëmtime për shkak të kushteve apo faktorëve të jashtëm, si lagështira.

- Ambientet sanitare janë në gjendje të mjerueshme, nuk ka kapacitet për përdorim për të gjitha katet. Ambjenti mbrapa godinës janë tualetet ekzistuese, por kjo do të prishet dhe kjo do të shikohet si mundësi për shtatje me një ambjentet tjetër brenda shkollës.

- Të gjitha klasat në katin përdhe janë zënë me materiale të mbetura të prishura dhe me drurë për ngrohje ku shihet si magazinim i tyre dhe jashtë funksionit për mësimdhënie, ku kjo do të ketë ndërhyrje duke i kthyer në klasa me kushte shumë të mira për nxënësit.

- Ka mangësi të theksuar në bazë mobiliare (tavolina nxënësish, karrike, etj), gjithashtu gjendja ekzistuese e tyre është mjaft e amortizuar.
- Gjendja në ambjentet e brendshme të shkollës nuk është në kushte të mira, pjesërisht dyert e shkollës janë të amortizuara, ku vetëm në katin përdhe do të bëhet zëvendësimi me dyer të reja, pasi katet e tjera i kanë zëvendësuar nga vetë shkolla.

- Dritaret janë të dëmtuara dhe disa prej tyre të thyera.
- Dyshemeja e klasave, koridoreve, shtrimi i shkallëve dhe i tualeteve janë të amortizuara.
- Shkolla nuk ka sistem qendror ngrohje, aktualisht ngrohja realizohet me soba individuale dhe me dru zjarri.

- Kjo godinë ka nevojë për një investim serioz në drejtim të aplikimit të sistemeve të termoizolimit, hidroizolimit, si dhe ngrohjes qendrore.
- Shkolla është e rrethuar me mure me xokol dhe kangjella rrethimi. Kangjellat në disa vende janë dëmtuar (kanë nevojë për riparime dhe lysterje).

- Gjendje jo e mirë e hapësirave për aktivitetin e nxënësve si: hapësirat rekreative, fushat sportive, vendqëndrimet për nxënësit (stolat), kosha të mbeturinave, ndriçues, shtrimi i oborrit me pllaka ku bëhet rreshtimi i nxënësve.

- Fusha ekzistuese e futbollit është e shtruar me zhavor, nuk i përmbush kriteret dhe standartet për zhvillimin e këtij sporti.
- Fusha e basketbollit nuk përmbush standartet për zhvillimin e këtij sporti.
- Duke qenë se shkolla ka hapësira të jashtme, të shikohet mundësia për fushën e volejbollit.
- Të shohet mundësia për krijimin e një piste vrapimi për zhvillimi e orës së fiskulturës.
- Gjithashtu gjendja e xokolit duhet të ndërhyhet për hidroizolim.
