# **RAPORT TEKNIK**

**Objekti: Rikualifikim urban blloku i pallateve "Bulevardi  
Skenderbeg", Rruga e Jezuiteve**

### Objekti **Rikualifikim urban blloku i pallateve "Bulevardi Skenderbeg", Rruga e Jezuiteve**

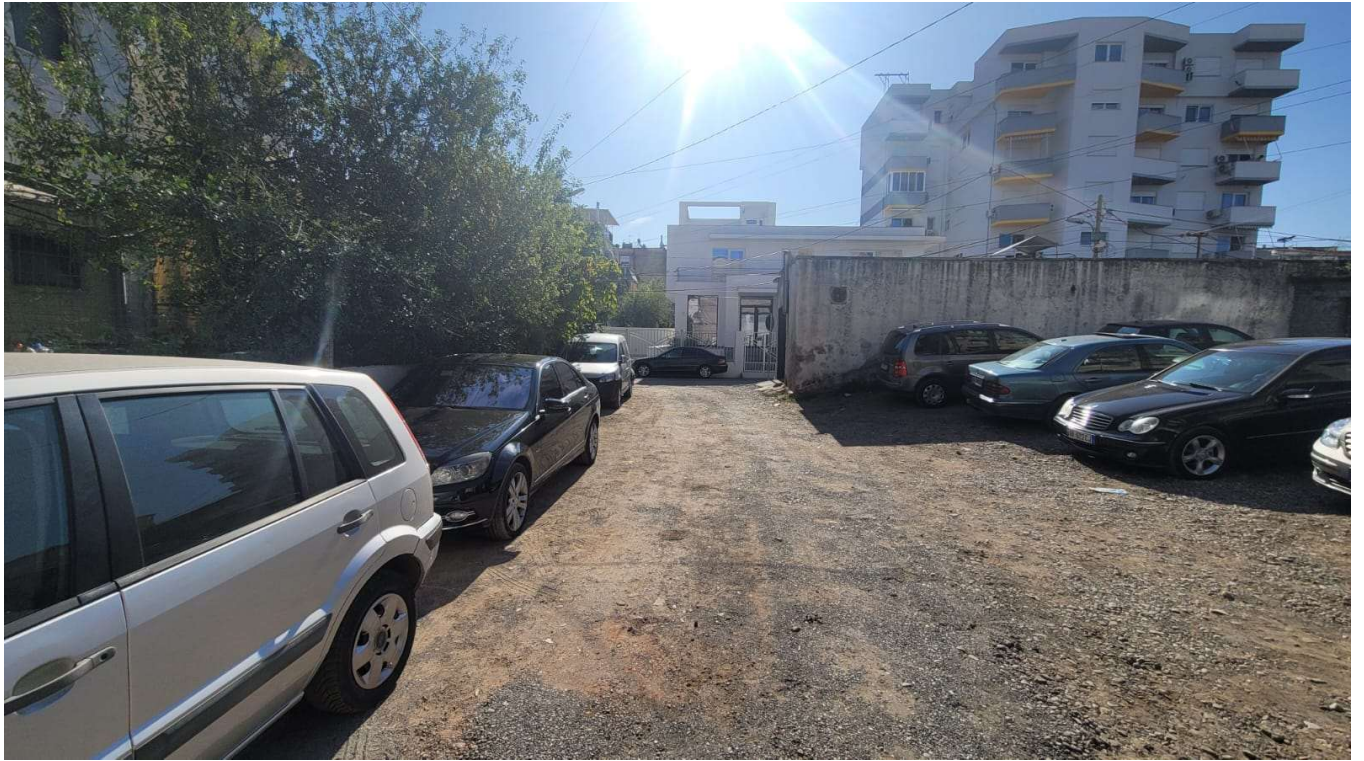
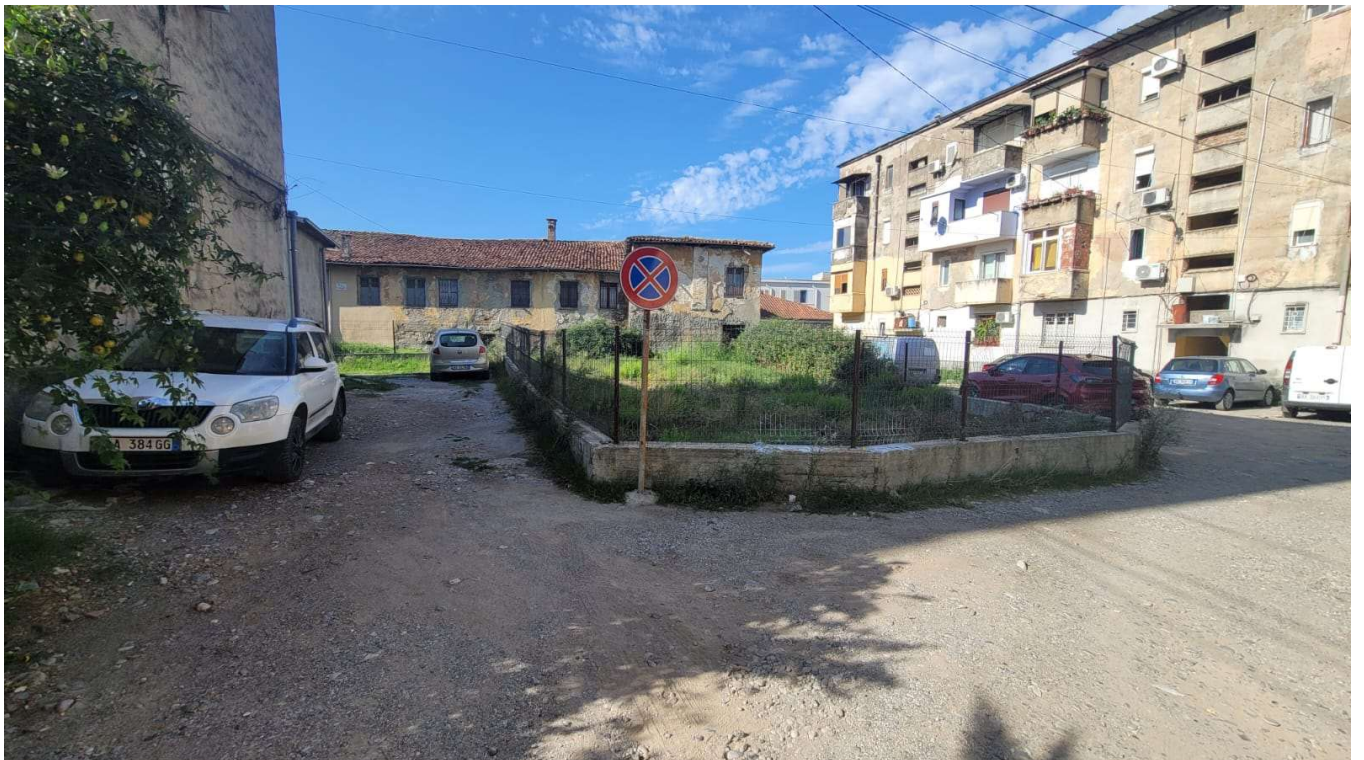
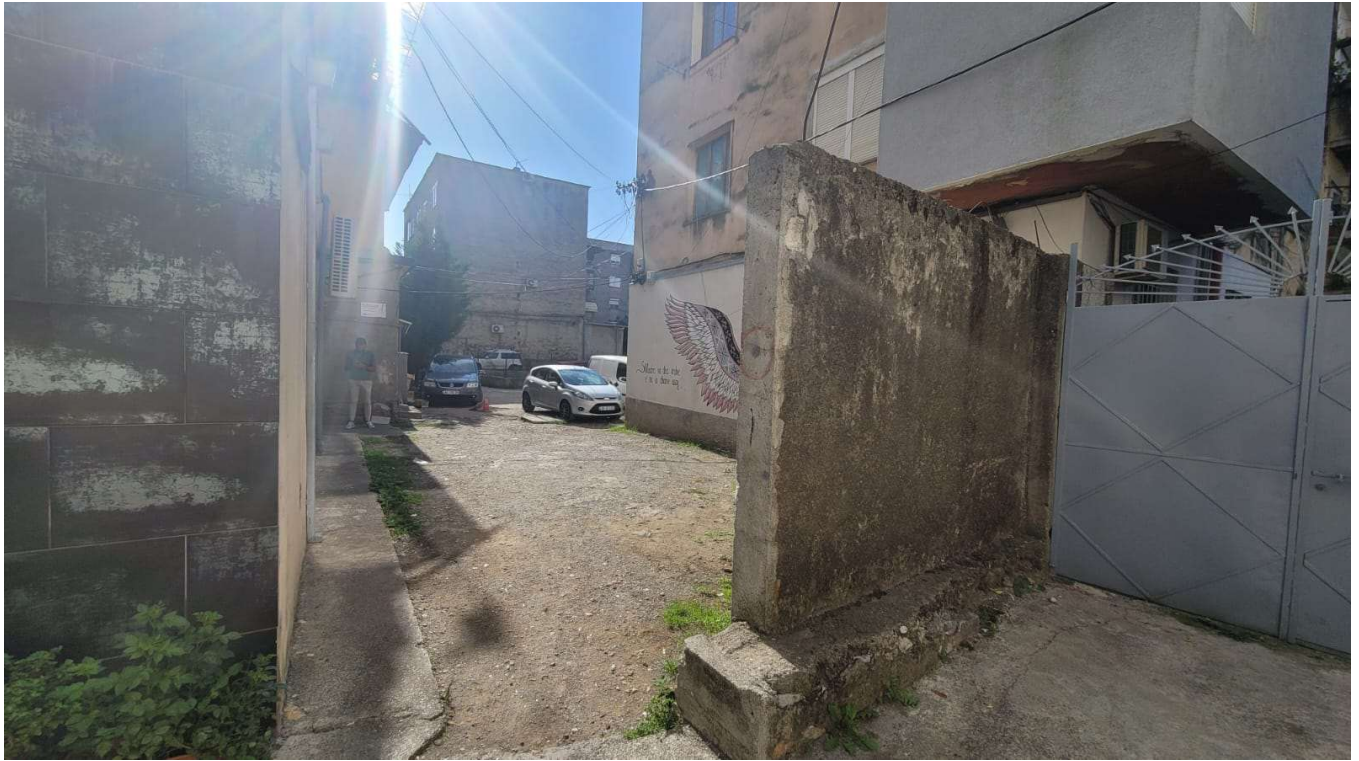
Fotot e meposhtme japin pamje te pjeseshme te terrenit dhe fragmente te rruges ekzistuese:

Ne perfundim te inspektimit vizual te rruges u arrit ne konkluzionet e meposhtme:

- o Rruga ekzistuese eshte ne gjendje te renduar ku mungojne thuajse plotesisht shtresat rrugore. Klasifikohet si rruge jashte standartit per arsye se mungon mirembajtja e elementeve te rruges.
  - o Sinjalistika rrugore mungon plotesisht duke shtuar rrezikun per aksidente, prandaj do te projektojme nje sinjalistike me elemente minimaliste horizontale dhe vertikale, sepse buxheti eshte i limituar.
  - o Per realizimin e projektit (e investimit te parashikuar) nuk do të bëhën shpronësime te pjesshme. Ky rikonstruksion konsiston në ndërhyrjen në sheshin publik ndërmjet blloqeve të pallateve "Bulevardi Skenderbeg" me një sipërfaqe 2110 m<sup>2</sup>.

Pamja e renduar e rruges ishte nje element e tregues baze per te vlerësuar gjendjen e paketes ekzistuese te shtresave. Difektet apo mangesite e rruges mund te jene pasoje e faktoreve te ndryshem. Situata e keqe e trasese, mungesa e kullimeve dhe drenazheve, relieve fushor dhe kodrinor japin nje ide te qarte per standartin aktual te kesaj rruge.

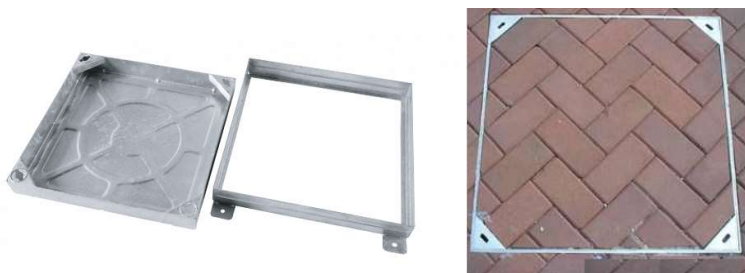
Rrjeti i KUZ-së ekzistues do të zëvendësohet tërësisht, përveç pusëtave dhe tubave që ndodhen nën objektet shtesa ekzistuese, për të cilat duhen të merren masa për pastrimin e tyre paraprakisht me sondë, si dhe pastrimin e tyre pas përfundimit të punimeve. Pusetat e reja të KUZ, pavarësisht ndryshimeve që mund të pësojë projekti gjatë zbatimit, duhet të vendosen në zonat me pllakë betoni, pasi kapaku i tyre duhet të jetë i galvanizuar me detaje të pllakave të betonit të inkorporuara, si në foton më poshtë:

E njëjta gjë vlen edhe për pusetat e ujësjellësit, pasi projekti parashikon ndërtimin e një rrjeti të ri ujësjellësi në këtë bllok.
