**REPUBLIKA E SHQIPËRISË
BASHKIA KOLONJË**

RAPORT TEKNIK

**" RIKUALIFIKIMI URBAN I QENDRES SE FSHATIT
MOLLAS (INFRASTRUKTURA) "**

SHTATOR 2023

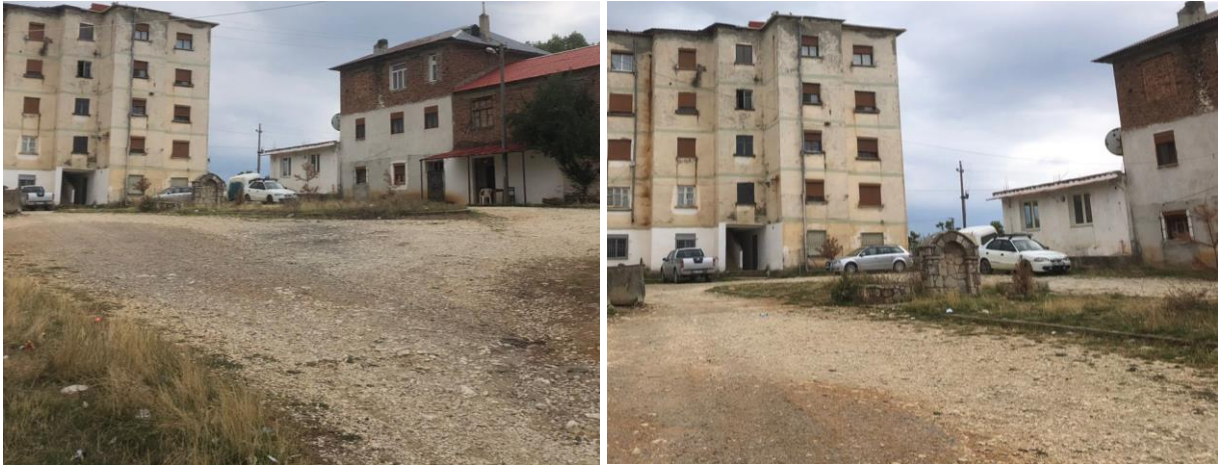
- Mungesa e nje parku lojerash per femijet e Komunes Mollas.

➤ Gjendja Ekzistuese

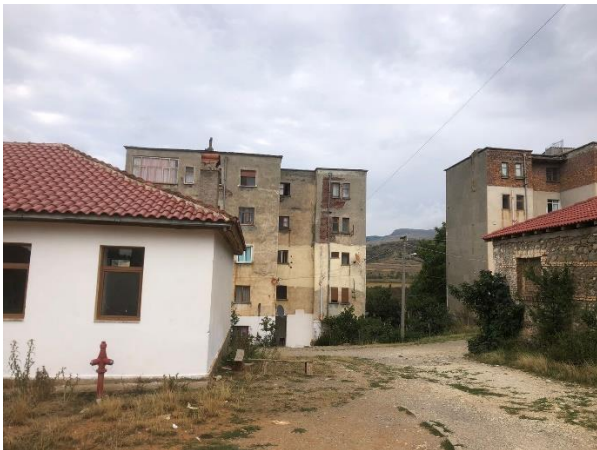
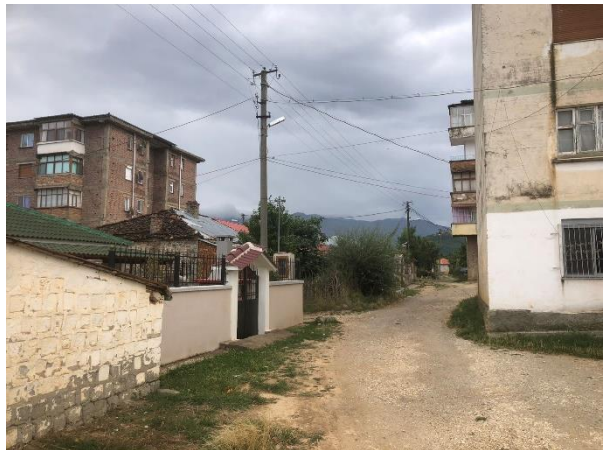
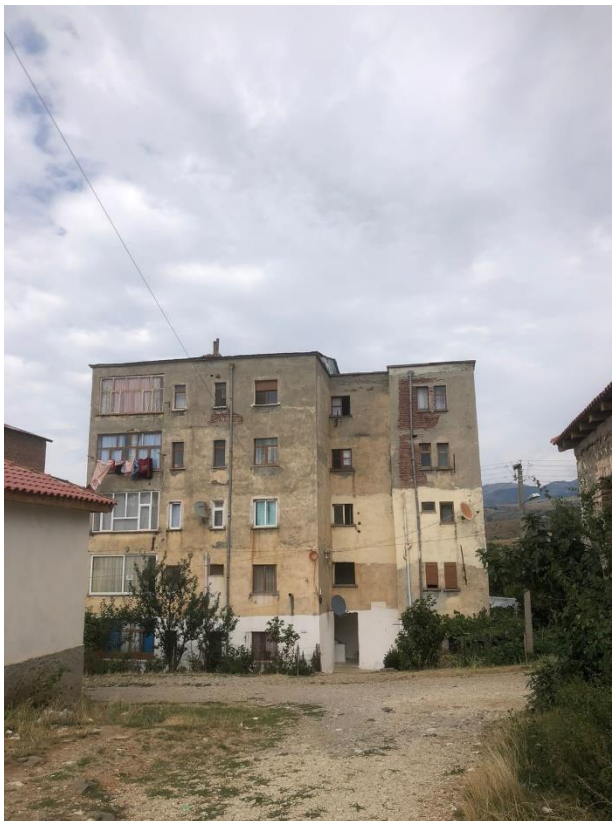
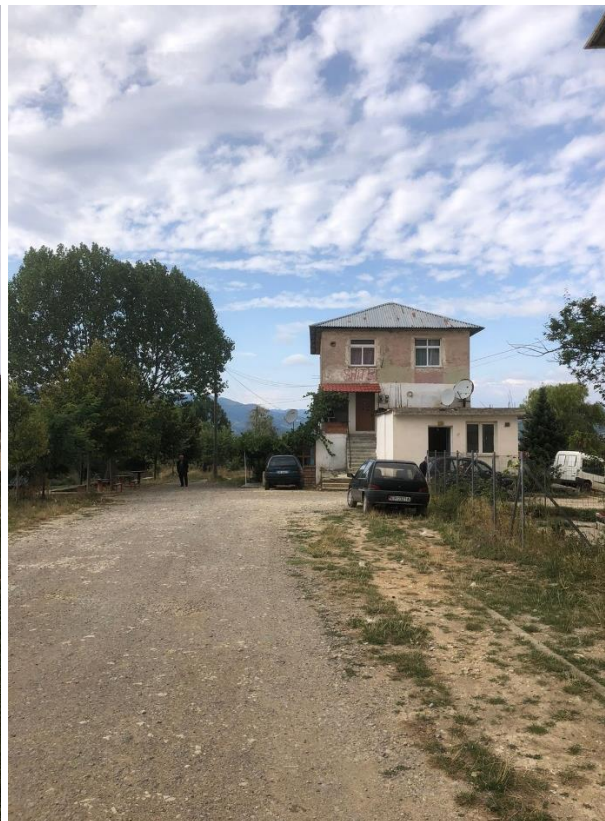
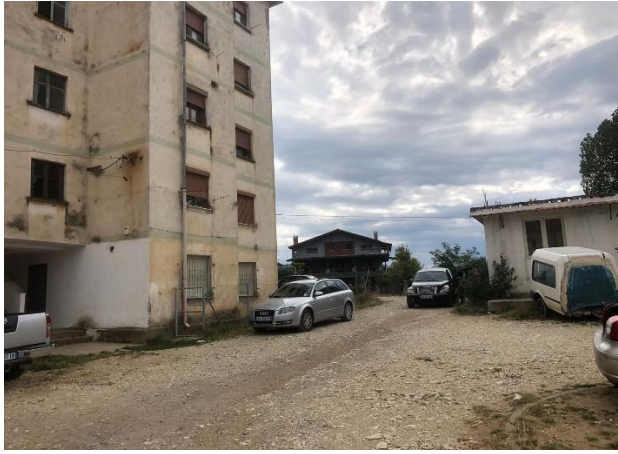
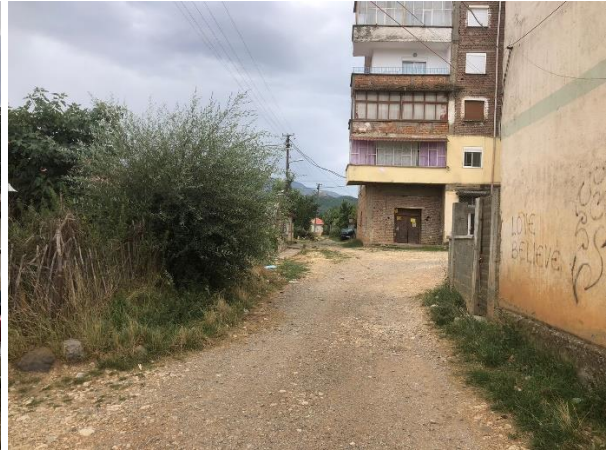
➤ ***Gjendja Ekzistuese***

- Mungese te paketes te shtreses asfaltike
- Mungese i rrjetit te ujrave te shiut dhe si rezultat ka nivele permbytje ne rruge.
- Mungese te ndricimit rrugor.
- Mungese trotuari dhe nevoje per sistemim.

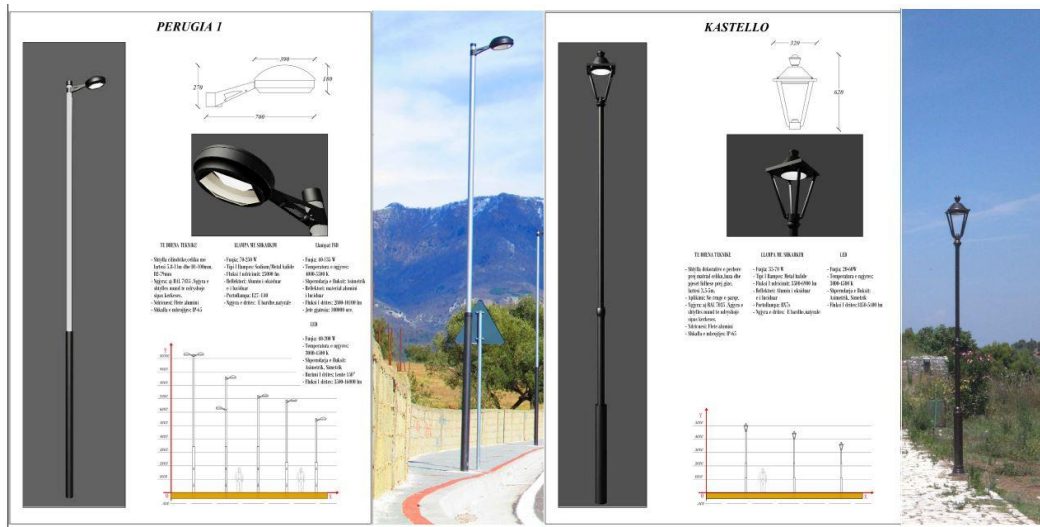
Plani I Ndricimit

- F.V te shtyllave 7m (pergjate rruges)
- F.V te shtyllave 5m (ne zonen e shetitores)
- Shttrim tubi Ø 63mm per shtyllat
