# "REHABILITIMI I DIGËS SË REZERVUARIT STARAVECKË"

## RAPORTI TEKNIK

BASHKIA SKRAPAR

SELAS Ltd

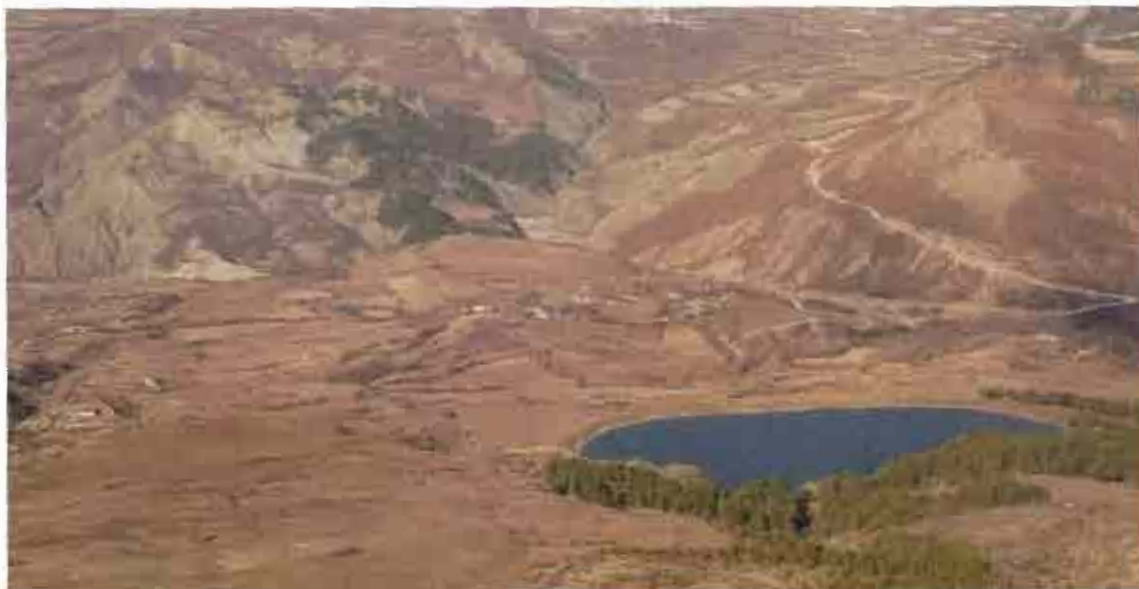
Diga e Staraveckës është një digë dheu homogjene e cila formon një rezervuar i cili i shërben për vadtjen fushave të mbjella pranë fshatit Staraveckë e Helmës Bashkia Skrapar.

Figura 2-1 Diga dhe Rezervuari i Staraveckës

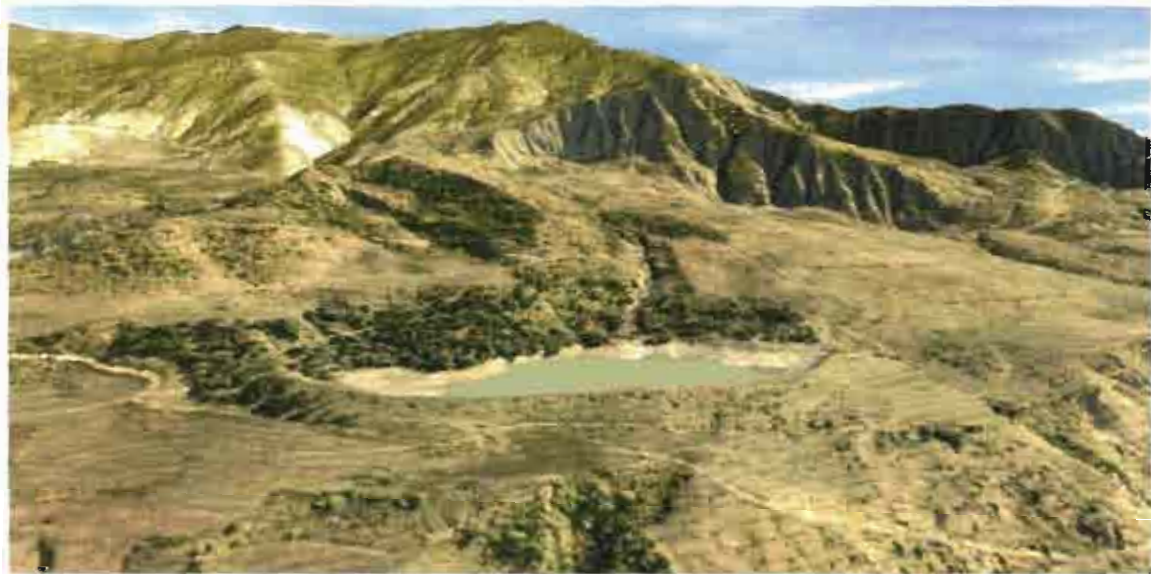
Figura 2-4 Mbivendosje e Modelit Dixhital të Terrenit me Imazherinë

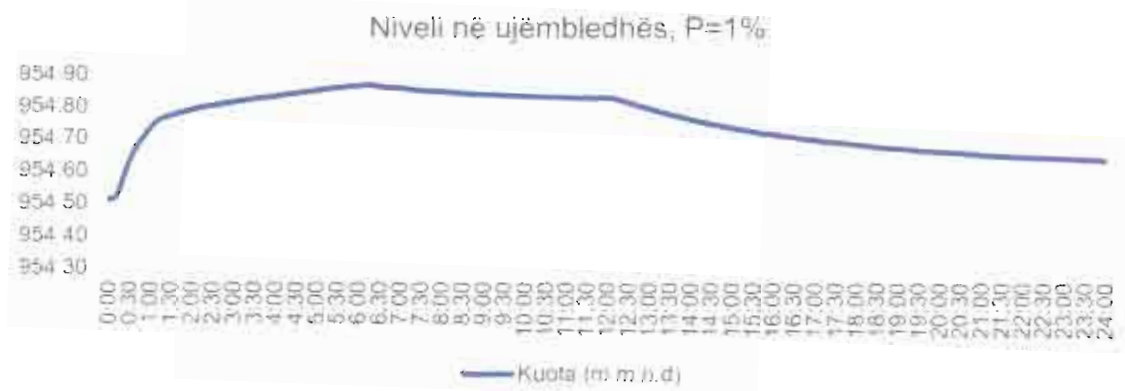
Pragu i kapërderdhjes ekzistues është pranuar në kushtet ekzistuese , drejtkëndor me  $B=1.2\text{m}$ , me koeficient 1.66 (standard). Kanali i daljes është supozuar të kontrollohet në rastin e kanalit të veshur me beton M 200 , me një koeficient Manning **0.018**

**Në këtë rast , kurba e mbingritjes së nivelit të ujit në rezervuar për prurjet me siguri 1 % është si më poshtë :**

**Figura 2-21 Niveli i ujit në ujëmbledhës për rastin ekzistues, event 1 herë në 100 vjet**

Nga rezultatet e mësipërme për kontrollin e rastit me shkarkuesin në gjendjen ekzistuese konkludohet se prurja me  $P=1\%$  shkakton rritje nivelin në ujëmbledhës deri në kuotën 954.86 m.m.n.d. dhe prurja me  $P=0.1\%$  deri në kuotën 954.91 m.m.n.d. Gjithnjë pa marrë në konsideratë mbi ngritjet për efekt të dallgëzimit.

Në vlerë absolute , mbingritjet e nivelit të ujit në rangje të tilla si 35 cm apo 40 cm , nuk janë të konsiderueshme dhe kjo vjen për faktin se sipërfaqja akumuluese e prurjes ( pra sipërfaqja e liqenit) është relativisht e madhe , ndërkohë që me lartësi të tilla uji nuk ka vlera të konsiderueshme edhe aftësia percjellëse e shkarkuesit ekzistues.

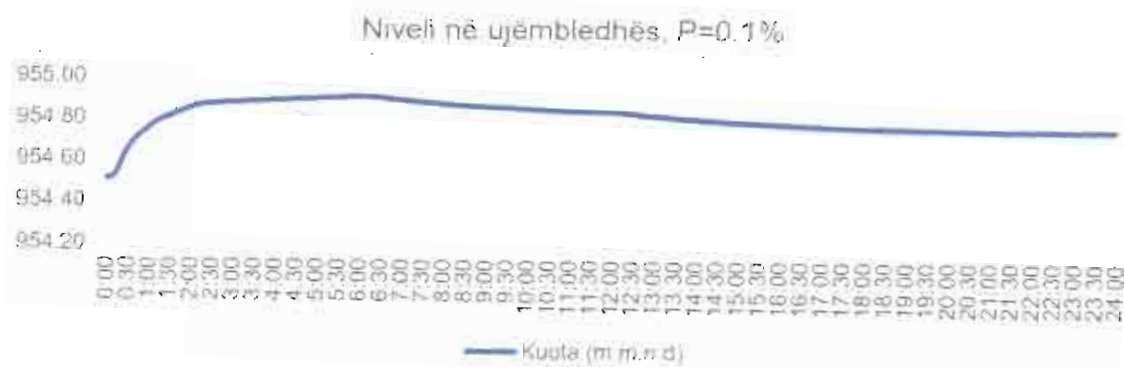
Kurse për eventin me probabilitet 0,1 % siguri , kemi këtë kurbe të ngritjes së nivelit të ujit.

**Figura 2-22 Niveli i ujit në ujëmbledhës me shkarkuesin ekzistues event 1 herë në 1000 vjet**

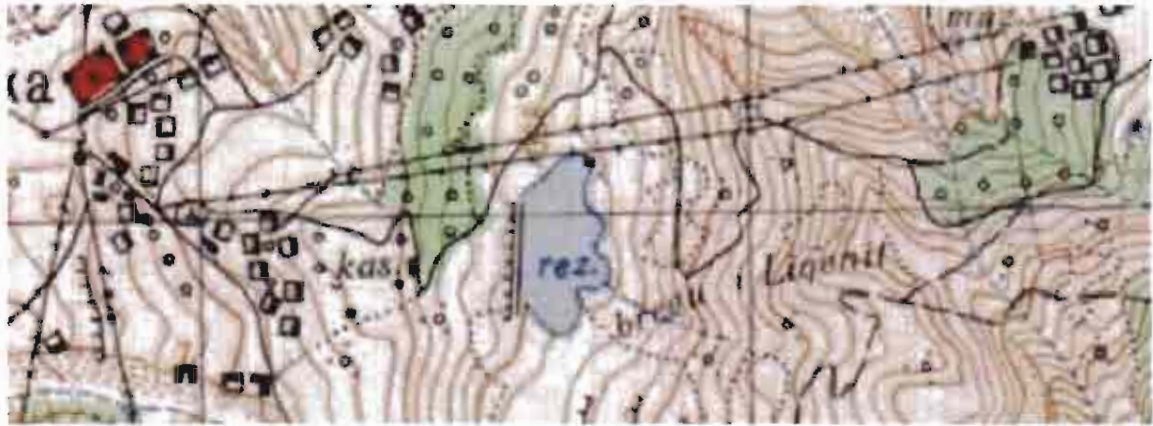
Rezervuari i staraveckes është projektuar në vitet 70-të dhe nisur zbatimin në vitin 1972-1973. Diga e Staraveckës është vënë në përdorim për herë të parë në vitin 1974.

Figura 3-1 Diga e rezervuarit të Staraveckës

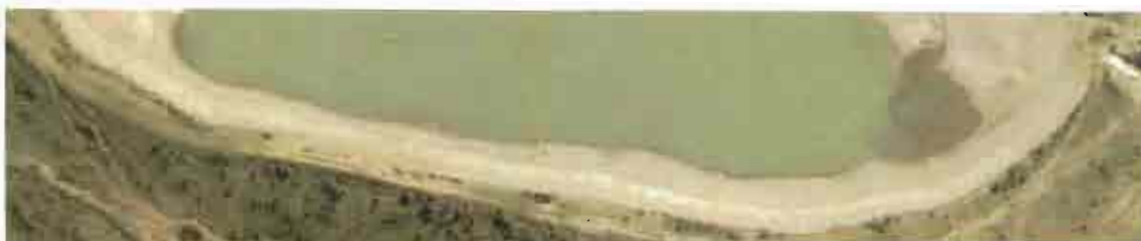
Skarpata e digës nga ana e bjefit të sipërm duket se është e mbrojtur nga një veshje me gurë me trashësi  $t=20\text{cm}$ , por niveli relativisht i lartë i ujit nuk jep mundsinë për të verifikuar se deri në çfarë niveli skarpata është e mbrojtur me veshje, për të penguar efektin gërryes të dallgëve në ujëmbledhës së bashku me sufozinë në rast të shkarkimit emergjent të ujëmbledhësit. Nga sa duket nga matjet kjo skarpatë ka pjerrësi të ndryshueshme, duke nisur nga 1:3.5 në bazamentin e thellë dhe 1:3 pjesa e mbrojtur nga gurët.

Figura 3-3 Skarpata e bjefit të sipërm dhe mbrojtja e skarpatës

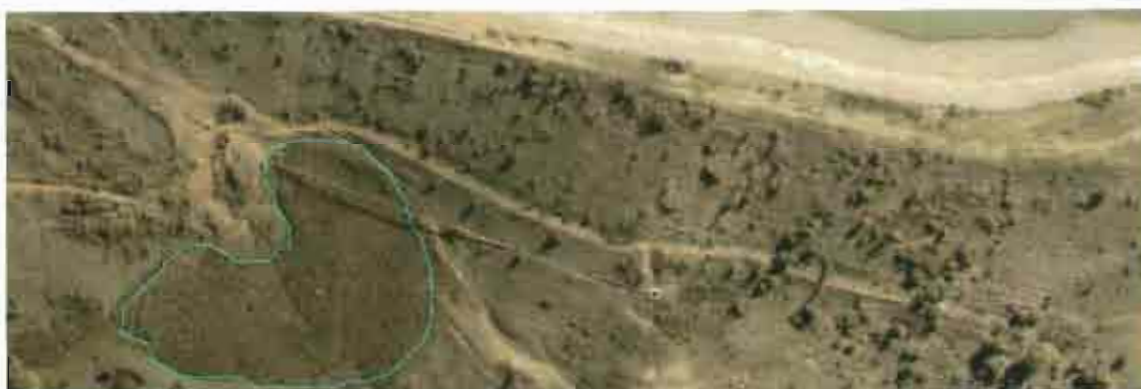
Skarpata e digës nga ana e bjefit të poshtëm është më pak e pjerrët, por me pjerrësi të ndryshueshme dhe berma me gjerësi 3 metër në çdo ndryshim pjerrësie: pjerrësi 1:3.5 në bazament, 1:3 në mes dhe 1:2.5 në afërsi të kursorës. Ka prani bimësie të dukshme dhe një zonë nën pusëtën e ujëlëshuesit e cila është me filtrime.

Figura 3-4 Skarpata e bjefit të poshtëm dhe zona me filtrime

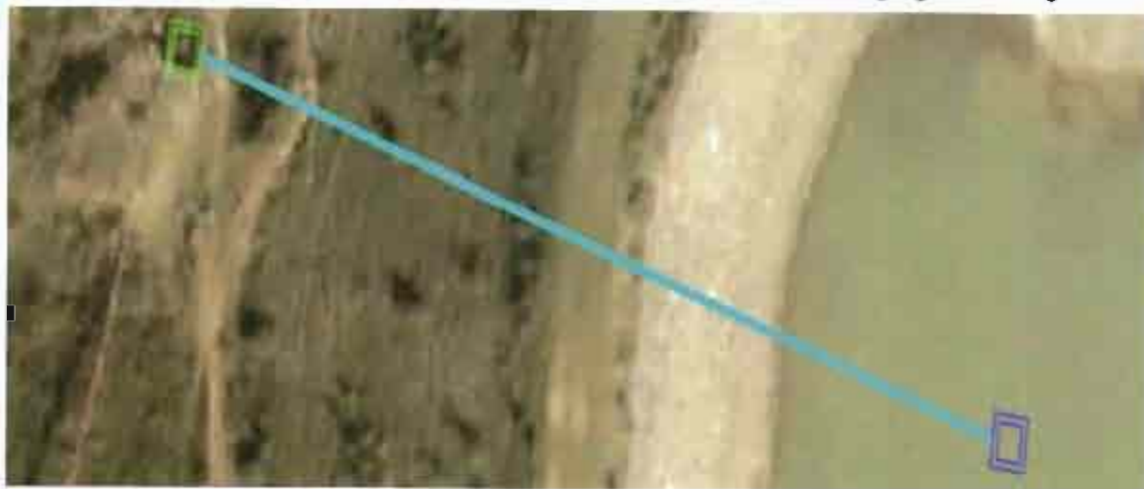
Siç përmendet edhe më lart, qëllimi kryesor i digës është formimi i ujëmbledhësit për nevoja vaditje. Për marrjen e ujit shërben vepra e marrjes (Ujëlëshuesi) e cila është e tipit kullë betonarme e distancuar nga trupi digës, në një distancë rreth 40 m larg nga aksi i digës

Figura 3-5 Planvendosja e veprës së marrjes sipas projektit

Kulla si strukturë ka një tub dalës  $\varnothing=250\text{mm}$  çeliku, i cili lidhet me pusëtën në dalje. Sipas modelit të projekteve të kohës, lartësia e kullës (pusëtës hyrëse) duhet të ketë një lartësi 2,5~3 m, pra duhet të jetë afërsisht në kuotën 948 m.m.n.d ndërkohë që kreshta e pusëtës në dalje në 946 m.m.n.d, me tubin që del në kuotën 945 m.m.n.d e që kontrollohet nga një saraçineskë DN250mm (aktualisht pa volant).

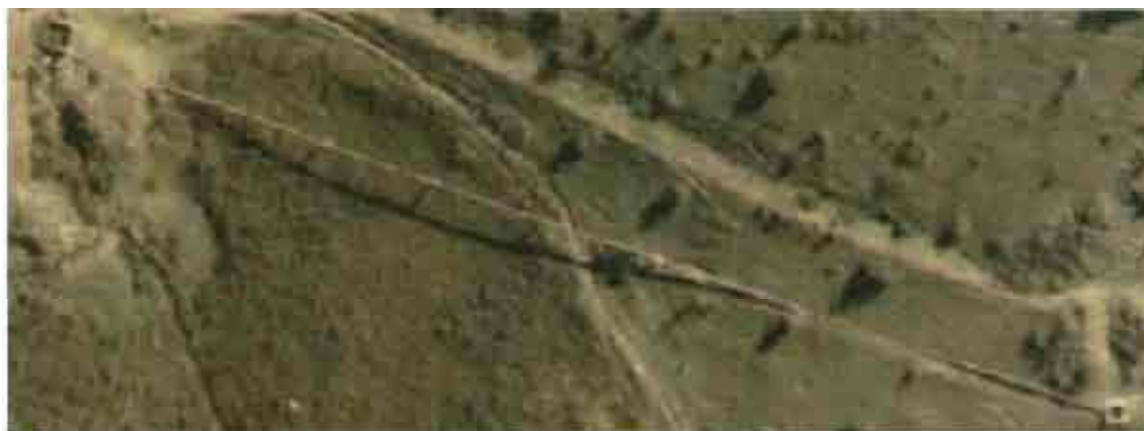
Pas daljes nga puseta, ka dy degëzime për furnizimin me ujë të dy degëve të kanaleve ujitës. Gjatë shfrytëzimit, pjesa e parë e kanalit ujitës (dega e majtë) është zëvendësuar me një tub çeliku  $\varnothing=450\text{ mm}$ , i cili kalon pjesërisht mbi tokë dhe mbi disa struktura mbështetëse vijon rreth 90 metra e futet në një pusetë tjetër e që aty degëzimi i majtë i kanalit ujitës vijon nëpërmjet një sifoni, për të shmangur prezencën e ujërave të kanalit ujitës në trupin e digës. Pasi del nga sifoni, kanali ujitës vazhdon poshtë në drejtim të Helmësit.

Figura 3-6 Vazhdimi i tubit të ujëlëshuesit në digë

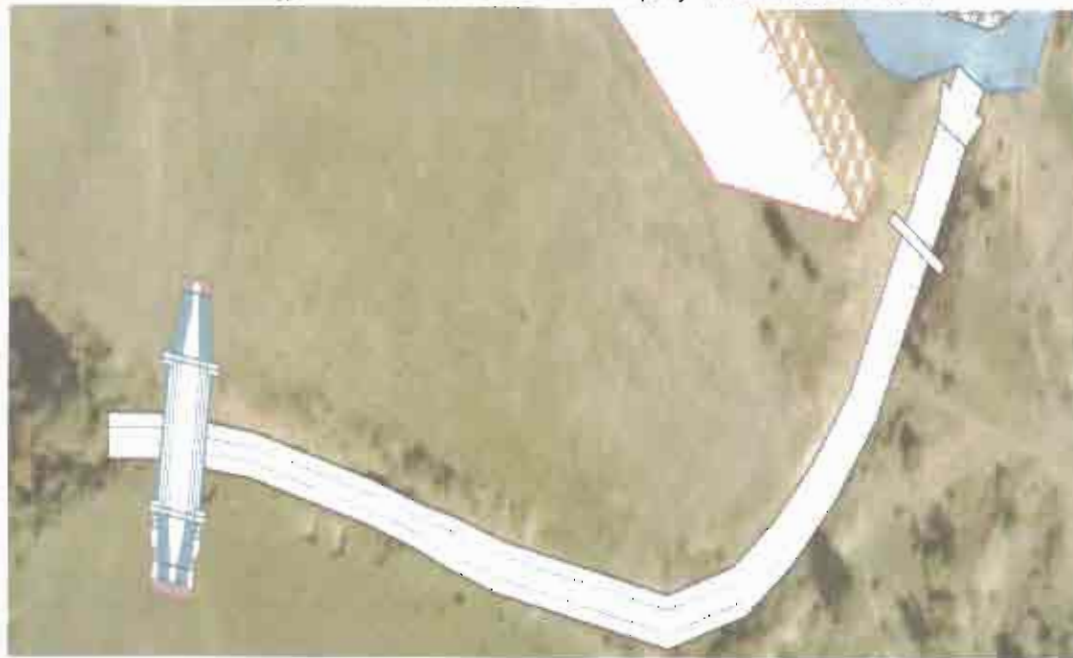
Mbi kanalin janë propozuar dy ura. Ura e parë është urë këmbësorësh, me gjerësi 1 metër e gjatësi 8 metër, e cila kalon në kreshtë mbi pragun kapërderdhës, për të bërë lidhjen me vazhdimin e kurorës.

Ura e dytë është urë automobilistike, pranë fundit të kanalit, e cila lidh një rrugë ekzistuese e cila intersektohet me gjurmën ekzistuese të kanalit prej dheu të shkarkuesit.

Figura 4-5 Ndërhjert e propozuara tek shkarkuesi katastrofik

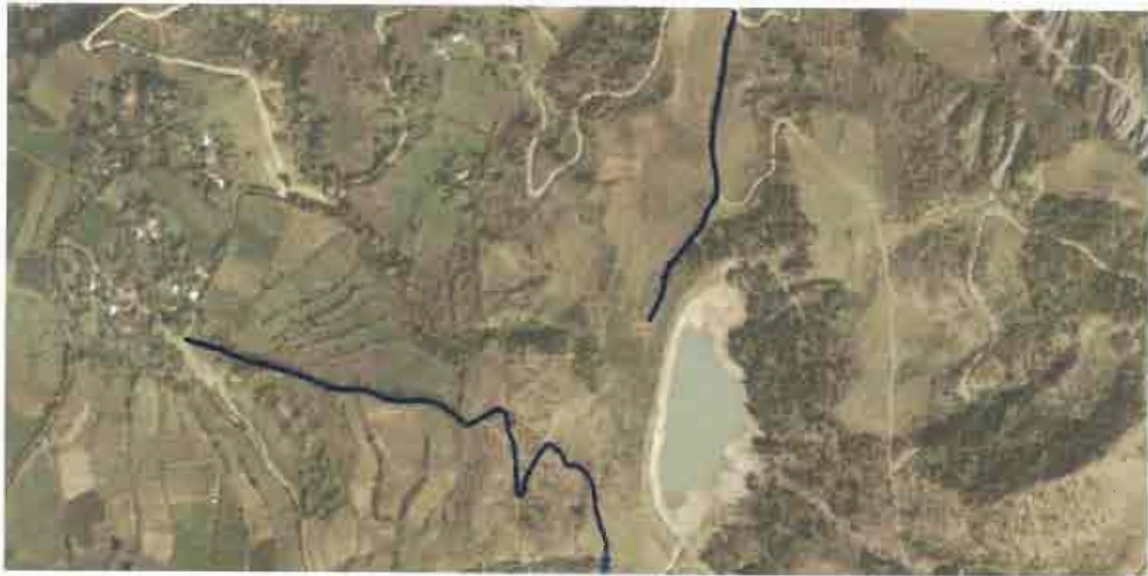
Të dyja rrugët do jenë të shtruara me mbeturina kave dhe një shtrese stabilizanti 10 cm e me gjerësi  $B=3.5-4$  metra.

Figura 4-6 Rrugët e propozuara të aksesit
