BASHKIA POGRADEC

RELACION

Objekti : “SHËRBIME PËR MIREMBAJTJEN E NDERTESAVE” BASHKIA POGRADEC.

Objekti i ndertimit: “ Shërbime të Mirëmbajtjes së Ndertesave ”, në shkollat 9 vjeçare, të mesme, kopshte, çerdhe të Bashkisë Pogradec për vitin 2023.

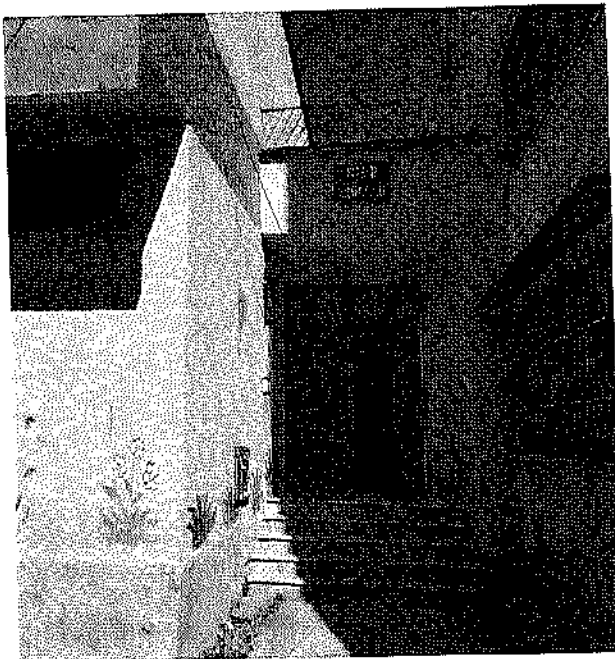
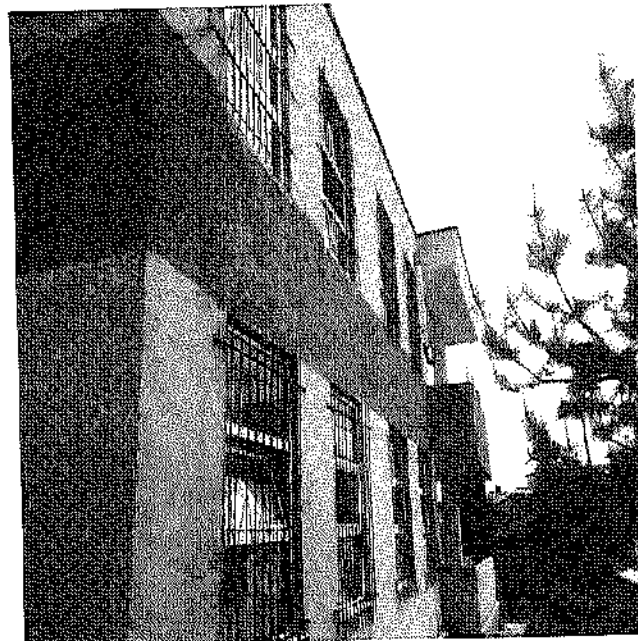
Gjendja aktuale. Aktualisht klasat kane nevoje per lyerje per shkak te perdorimit dhe ndotjes se sobave me dru gjate periudhes se dimrit. Te lyhet pjesa ballore dhe njera faqe anesore e fasades. Oxhaqet duhen zhbllokuar dhe pastruar. Suvaja e brendshme eshte e demtuar pjeserisht dhe ka nevoje te riparohet kemi lageshtire ne ambiente te brendeshme

1	Sherbetisje e bojatisje me gelqere	m2	1150
2	Pastrim oxhaku + mbeturna	cope	5
3	F.V Dere d/alumini tek xham	m2	21.6
4	H/izolim parapet tarace me emulizion bitumi 1kk	m2	256
5	Suva e zakoneshme mur tulle	m2	20
6	Lyerje me boje vaji sip metalke	m2	60
7	Lyerje me boje hidromat fasade	m2	224

Do kryhet lyerje per shkak te perdorimit dhe ndotjes se sobave me dru gjate periudhes se dimrit. Do lyhet pjesa ballore .Oxhaqet do te zhbllokohe dhe pastrohen. dhe punimet e tjera te parashikuara te pasqyruara ne tabelen e mesiperme.

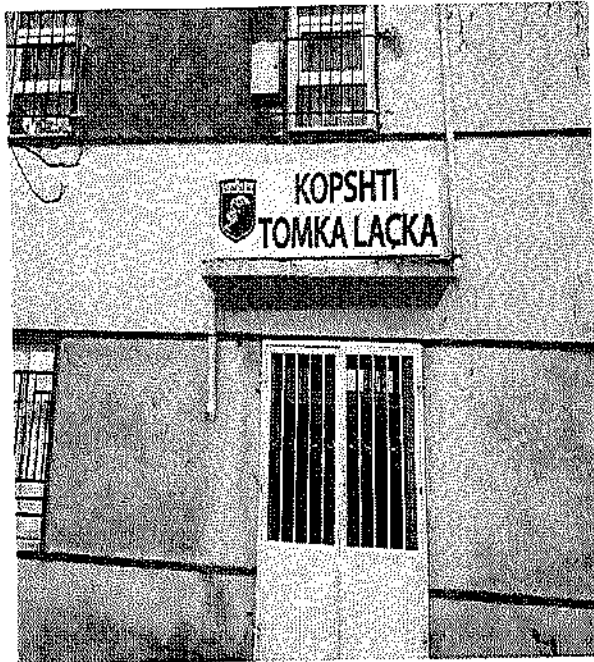
FOTOGRAFI AJRORE MARRE NGA ASIG GEOPORTAL DHE FOTO BALLORE OBJEK

Gjendja aktuale. Aktualisht klasat kanë nevojë për lyerje për shkak të përdorimit dhe ndotjes së sobave me dru gjatë periudhës së dimrit. Oxhaqet duhen zhblllokuar dhe pastruar, po kështu sipas verifikimit në vend është e nevojshme e mermetimit dhe riparime sipas proceseve të mesiperme..

1	Lyerje me boje hidromat	m ²	600
2	Pastrim oxhaku + mbeturna	cope	11
3	Veshje me pllaka majolike shtrese	m ²	30
4	Veshje me plliaka majolike mure	m ²	20
5	Ulluk shkarkimi vertikale me PVC ϕ 120mm	ml	20
6	H/izolim parapet tarace me emulzion bitumi 1kk	m ²	30
7	Shtrese parketi	m ²	30

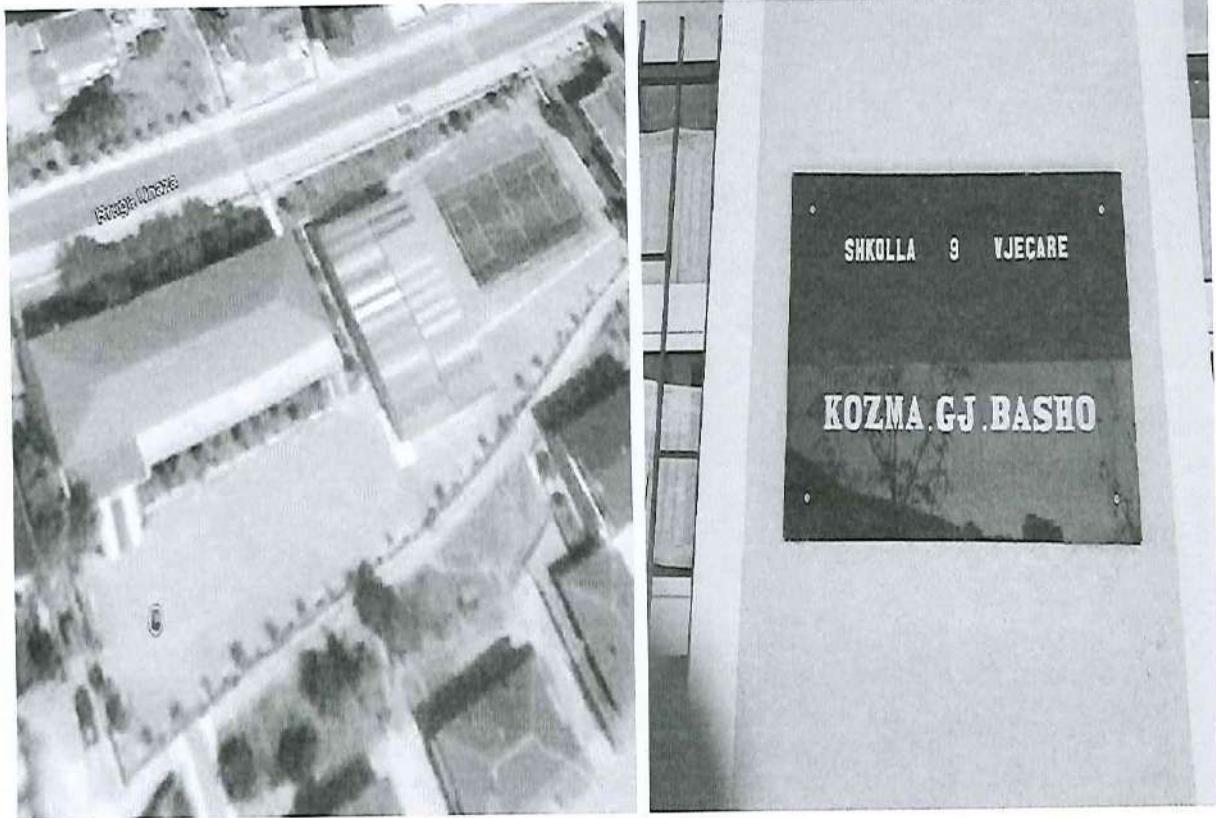
Gjendja aktuale.. Aktualisht problemet janë vetëm këto të pasqyruara në tabelën e mësipërme që do të kryhen sipas preventivave të paraqitura.

Nr	Pershkrimi	Njesia	Sasia
1	F.V.Ulluk shkarkimi vertikale me PVC ϕ 120mm	ml	10
2	F.V.Ulluk shkarkimi horizontal me PVC ϕ 33cm	ml	10
3	Suva e zakoneshme mur tulle	m2	10
4	Lyerje me boje vaji sip metalke	m2	140
5	Lyerje me boje hidroplastike fasade	m2	20

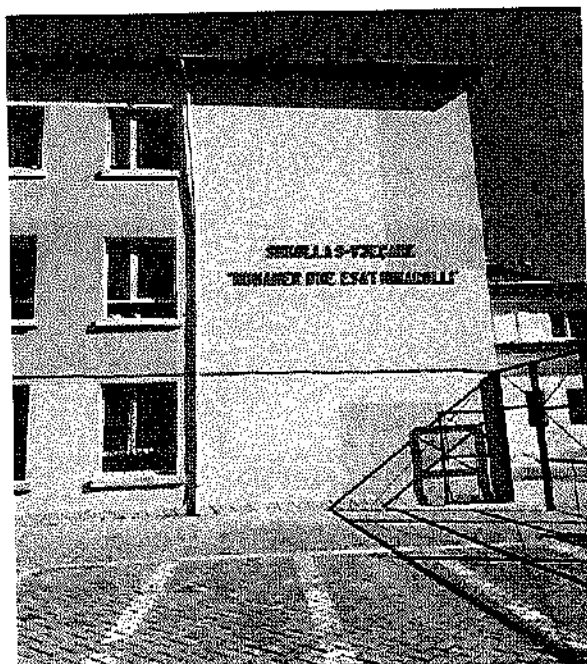
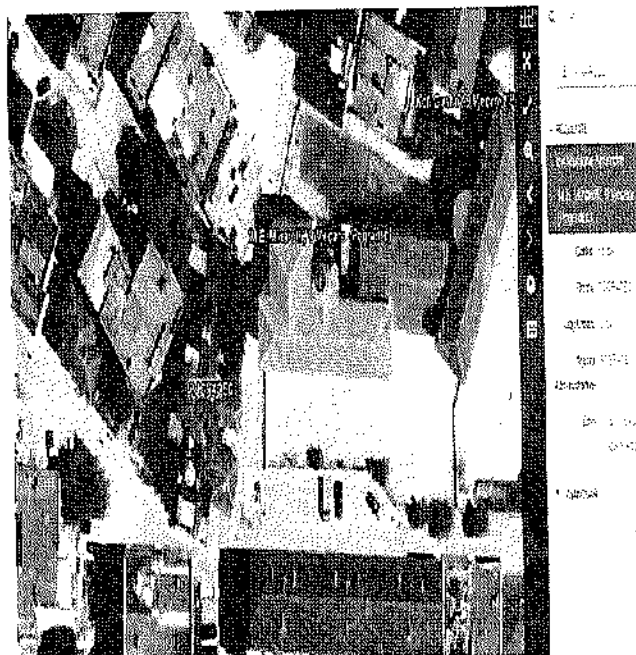
Gjendja aktuale.. Aktualisht problemet janë vetëm këto të pasqyruara në tabelën e mësipërme që do të kryhen sipas preventivave të paraqitura. Ambjentet e brendshme kanë nevojë për të lyer. Të ndërrohen 2 dyer të brendshme prej druri mbasi janë të demtuara.

Nr	Pershkrimi	Njesia	Sasia
1	Sherbetisje e bojatisje me gelqere	m2	500
2	Lyerje me boje hidromat	m2	1220
3	Pastrim oxhaku + mbeturna	cope	1
4	Riparim catie zvendesim tjegullash	m2	540
5	F.V.dyer te brendeshme druri impor i cil I	m2	4
6	F.V.ulluk me shk vertikale llam zing 100mm	ml	100
7	F.V.ulluk me shk horizontale llam zing 33cm	ml	96
8	Suva e zakoneshme mur tulle	m2	50
9	Lyerje me boje vaji	m2	150
10	Lyerje me boje vaji sip metalke	m2	150

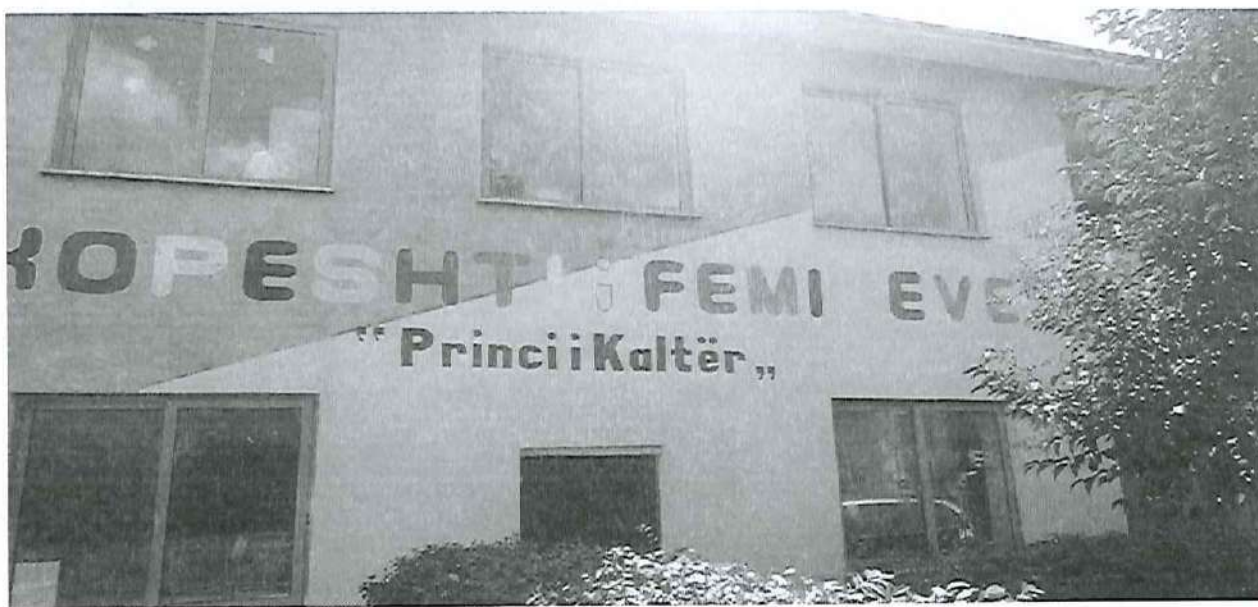
FOTO BALLORE OBJEKTI Objekti është një ndërtesë 2 kat.

Gjendja aktuale. Gjendja teknike e mire. kane nevoje per lyerje per shkak te perdorimit dhe ndotjes se sobave me dru gjate periudhes se dimrit. Oxhaqet duhen zhbllokuar dhe pastruar Ka nevoje per nderhyrje ne dysHEME me shtrese parketi riparime mermetime punimet qe do te kryhen jane pasqyruar ne tabelen e mesiperme

Nr	Pershkrimi	Njesia	Sasia
1	Lyerje me boje hidromat	m2	651
2	Pastrim oxhaku + mbeturna	cope	4
3	Lyerje me boje hidroplastike fasade	m2	140
4	Lyerje me boje vaji sip metalke	m2	10
5	Shtrese parketi	m2	24

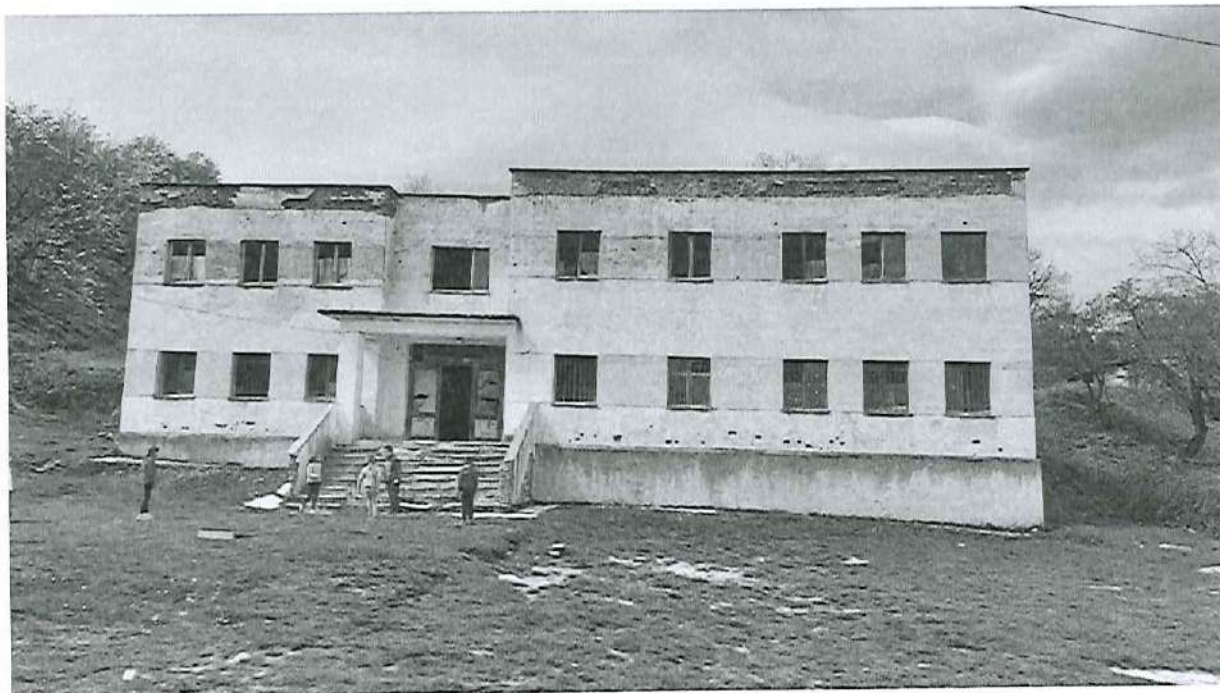
FOTO BALLORE OBJEKTI

Gjendja aktuale.Gjendja teknike jo e mire perdoren vetem tre ambiente dhe koridori. kane nevojë për lyerje për shkak të përdorimit dhe ndotjes së sobave me dru gjatë periudhës së dimrit.Oxhaqet duhen zhbllkuar dhe pastruar , punimet që do të kryhen janë pasqyruar në tabelën e mësipërme .

Nr	Pershkrimi	Njesia	Sasia
1	Sherbetisje e bojatisje me gelqere	m2	300
2	Pastrim oxhaku + mbeturna	cope	3

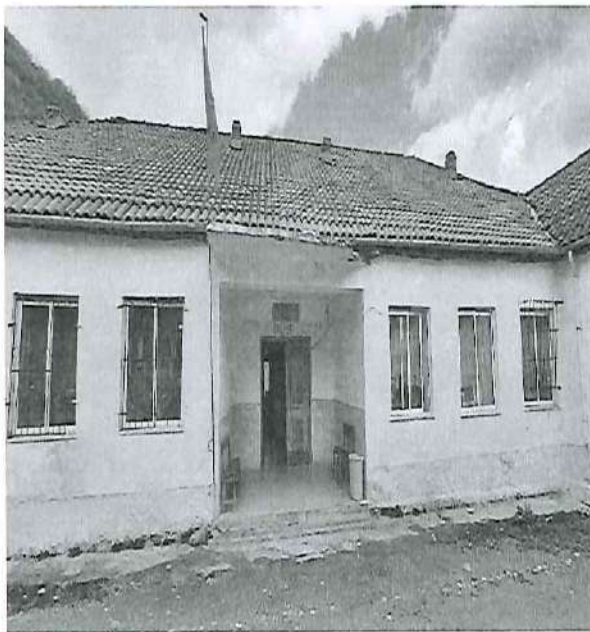
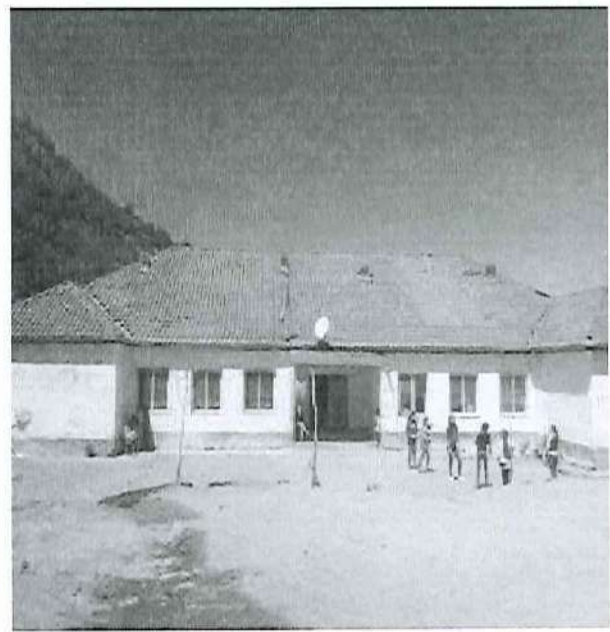
FOTO BALLORE OBJEKTI

Gjendja aktuale. Gjendja teknike e mire. kane nevojte per lyerje per shkak te perdorimit dhe ndotjes se sobave me dru gjate periudhes se dimrit. Oxhaku duhen zhbllokuar dhe pastruar , riparime mermetime te catise punimet qe do te kryhen jane pasqyruar ne tabelen e mesiperme .

1	Sherbetisje e bojatisje me gelqere	m2	1200
2	Pastrim oxhaku + mbeturna	cope	6
3	F.V.dere metalike	m2	8
4	Riparim catie zvendesim tjegullash	m2	15
5	Suva e zakoneshme mur tulle	m2	20

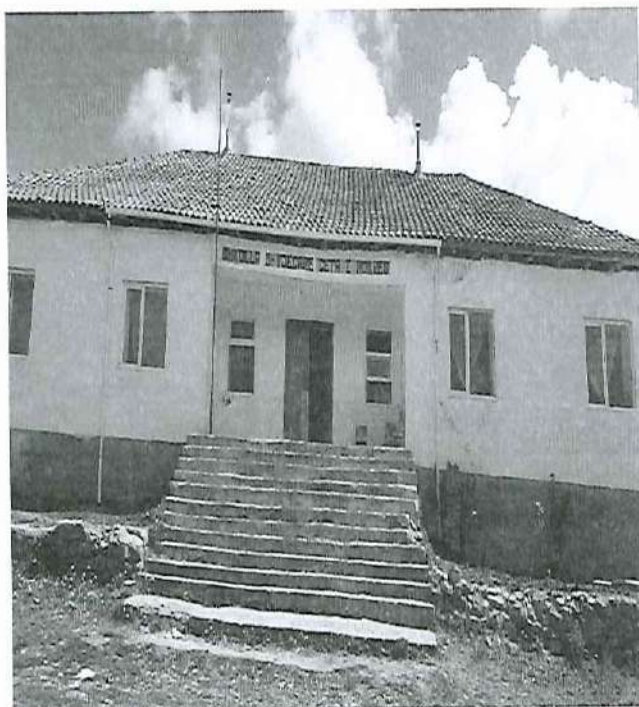
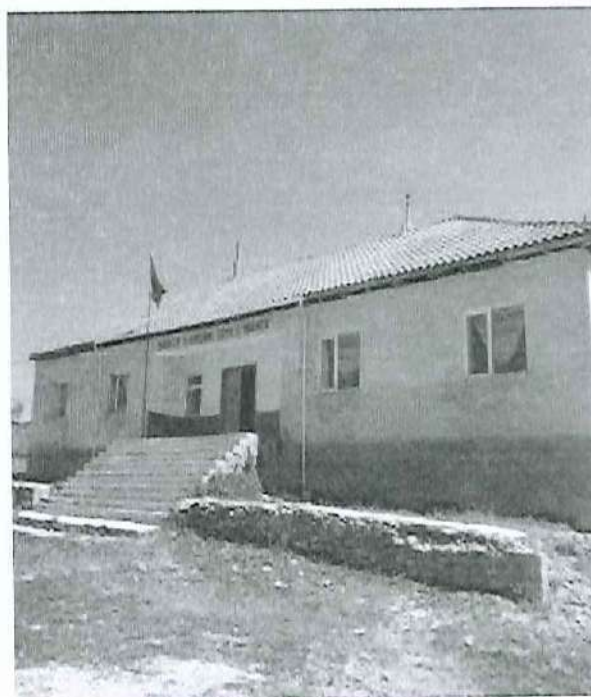
FOTO BALLORE OBJEKTI

Gjendja aktuale.Gjendja teknike e mire. kane nevojë per lyerje per shkak te perdorimit dhe ndotjes se sobave me dru gjate periudhes se dimrit.Oxhaku duhen zhbllokuar dhe pastruar , riparime mermetime te catise punimet qe do te kryhen jane pasqyruar ne tabelen e mesiperme .

Nr	Pershkrimi	Njesia	Sasia
1	Sherbetisje e bojatisje me gelqere	m2	500
2	Lyerje me boje hidroplastike	m2	50
3	Pastrim oxhaku + mbeturna	cope	4
4	Riparim catie zvendesim tjegullash	m2	5
5	Ulluk shkarkimi vertika me PVC φ120mm	ml	10
6	Suva e zakoneshme mur tulle	m2	5
7	Lyerje me boje vaji muri	m2	8

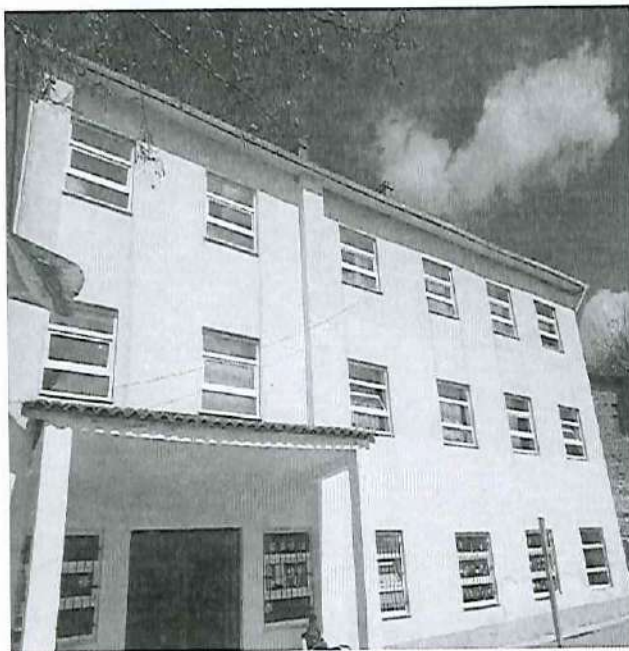
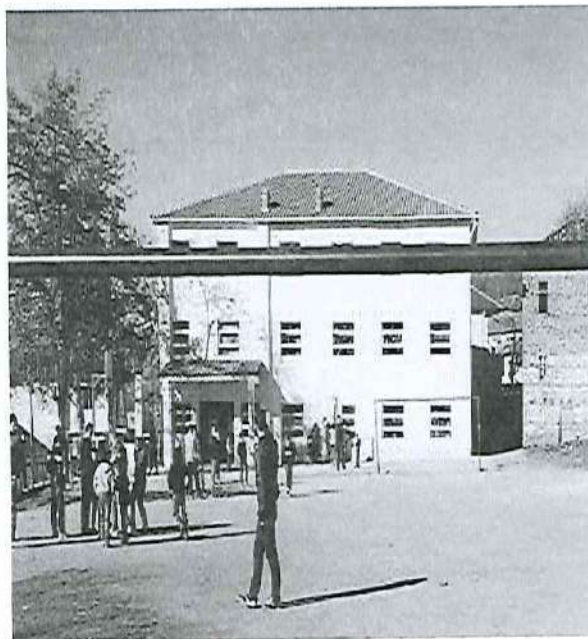
FOTO BALLORE OBJEKTI

Gjendja aktuale.Gjendja teknike e mire. kane nevojë per lyerje per shkak te perdorimit dhe ndotjes se sobave me dru gjate periudhes se dimrit.Oxhaku duhen zhbllokuar dhe pastruar , riparime mermetime te dverve 3dyer d/alumini te zvendesohen punimet qe do te kryhen jane pasqyruar ne tabelen e mesiperme .

Nr	Pershkrimi	Njesia	Sasia
1	Sherbetisje e bojatisje me gelqere	m2	580
2	Lyerje me boje hidroplastike	m2	1740
3	Pastrim oxhaku + mbeturna	cope	8
4	Ulluk shkarkimi vertika me PVC ϕ 120mm	ml	24
5	Rip .dere metalike+kangjellat	m2	2
6	Lyerje me boje vaji sip metalke	m2	10
7	Riparim catie zvendesim tjegullash	m2	6

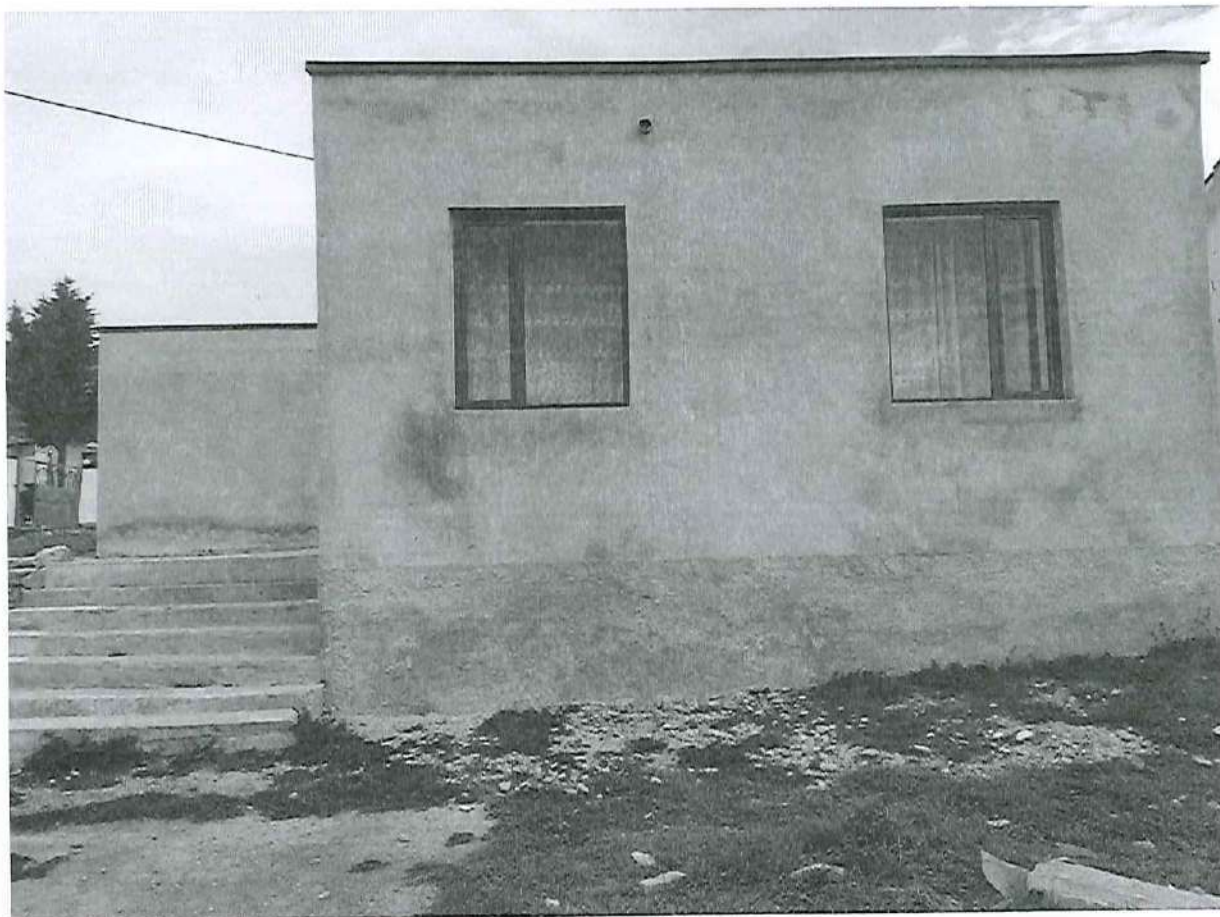
FOTO BALLORE E OBJEKTIT Objekti është nje ndertese 1 kat.

Gjendja aktuale. Gjendja teknike e mire. kane nevoje per lyerje per shkak te perdorimit dhe ndotjes se sobave me dru gjate periudhes se dimrit.

Nr	Pershkrimi	Njesia	Sasia
1	Lyerje me boje hidromat	m2	150

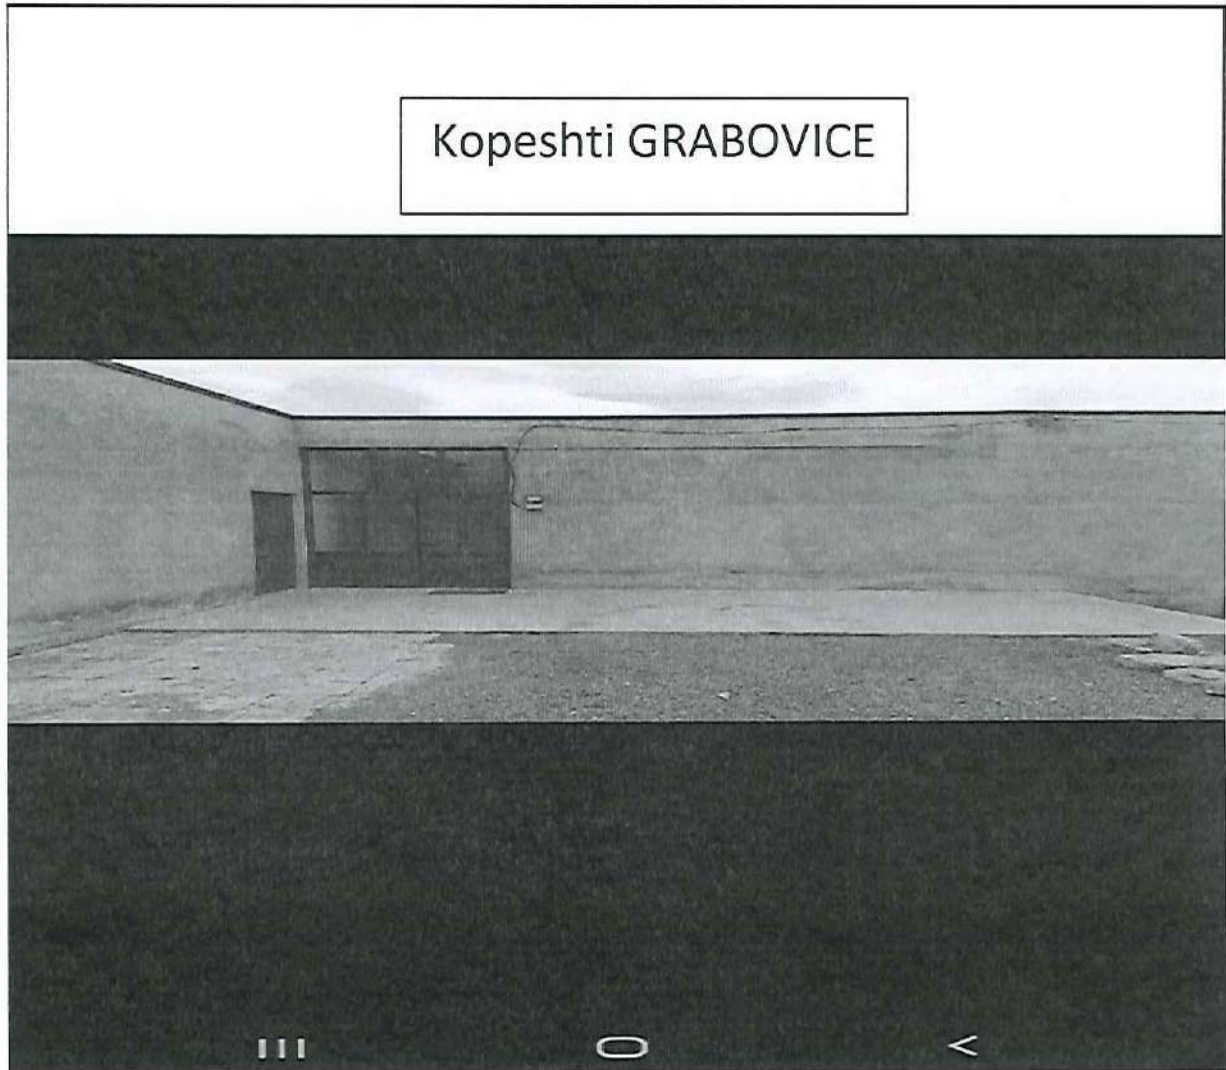
FOTO BALLORE E OBJEKTIT Objekti është një ndërtesë 1 kat.

Gjendja aktuale. Gjendja teknike e mire. kane nevojë për lyerje për shkak të përdorimit dhe ndotjes së sobave me dru gjatë periudhës së dimrit, rip catie..

Nr	Pershkrimi	Njesia	Sasia
1	Sherbetisje e bojatisje me gelqere	m2	100
2	Lyerje me boje hidromat	m2	150
3	F.V Dere d/alumini tek xham (1cope)	m2	1.6
4	Riparim catie zvendesim tjegullash	m2	20

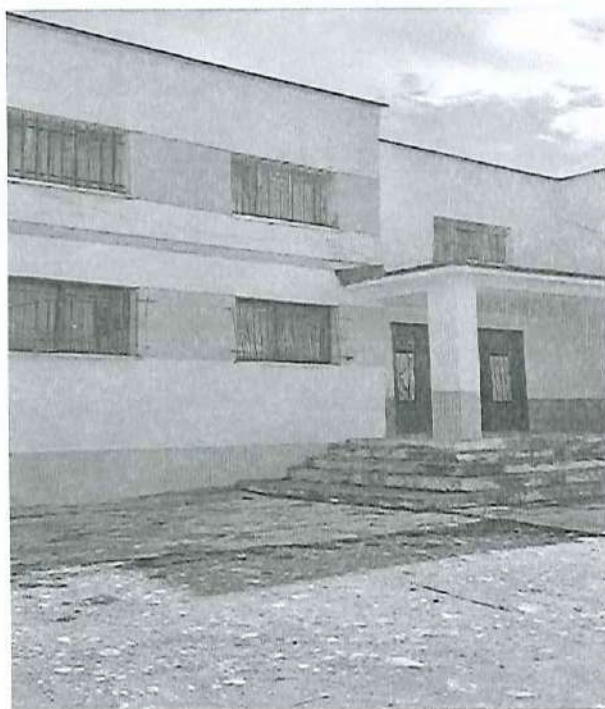
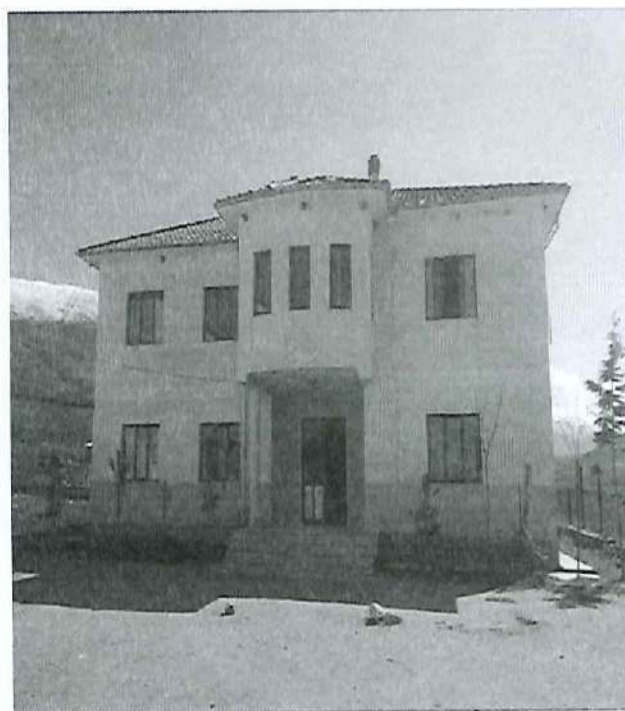
FOTO BALLORE E OBJEKTIT Objekti është një ndërtesë 2 kat.

Gjendja aktuale. Gjendja teknike e mire Aktualisht klasat kane nevojë per lysterje per shkak te perdorimit dhe ndotjes se sobave me dru gjate periudhes se dimrit. Oxhaqet duhen zhbllokuar dhe pastruar Ka nevojë per nderhyrje riparime mermetime punimet që do te kryhen jane pasqyruar ne tabelen e mesiperme .

Nr	Pershkrimi	Njesia	Sasia
1	Sherbetisje e bojatisje me gelqere	m2	2000
2	Lyerje me boje hidromat	m2	560
3	Pastrim oxhaku + mbeturna	cope	8
4	Shtrese betoni C6/10	m3	1.5
5	Suva e zakonshme mur tulle	m2	30
6	Shtrese parketi	m2	15

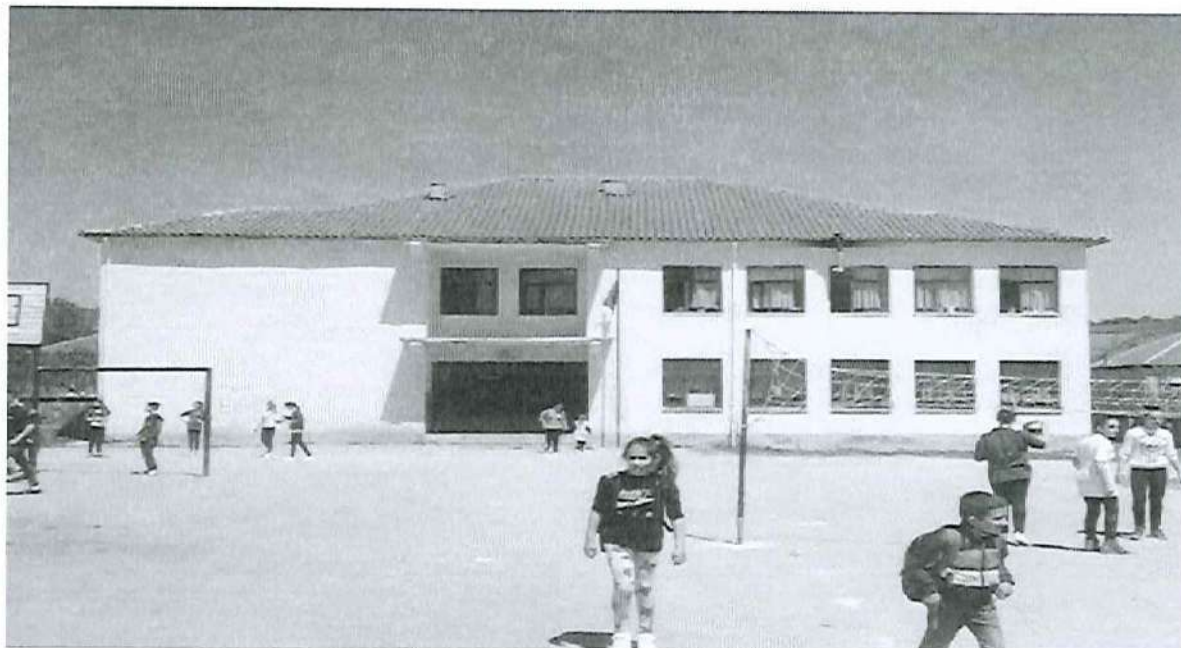
FOTO BALLORE E OBJEKTIT Objekti është një ndërtesë 2 kat.

Gjendja aktuale. Gjendja teknike e mire Aktualisht klasat kanë nevojë për lyerje për shkak të përdorimit dhe ndotjes së sobave me dru gjatë periudhës së dimrit. Oxhaqet duhen zhbllokuar dhe pastruar. Ka nevojë për ndërhyrje riparime mermetime punimet që do të kryhen janë pasqyruar në tabelën e mësipërme .

Nr	Pershkrimi	Njesia	Sasia
1	Sherbetisje e bojatisje me gelqere	m2	600
2	Lyerje me boje hidromat	m2	1300
3	Pastrim oxhaku + mbeturna	cope	6
4	F.V Dere d/alumini tek xham (6cope)	m2	10.8
5	Veshje me pllaka majolike shtrese	m2	5
6	Riparim catie zvendesim tjegullash	m2	50
7	Ulluk shkarkimi vertikale me PVC φ120mm	ml	30
8	Ulluk shkarkimi horizontal me PVC φ33cm	ml	30
9	Suva e zakoneshme mur tulle	m2	40
10	H/izolim parapet tarace me emulizion bitumi 1kk	m2	20
11	Lyerje me boje hidroplastike	m2	600

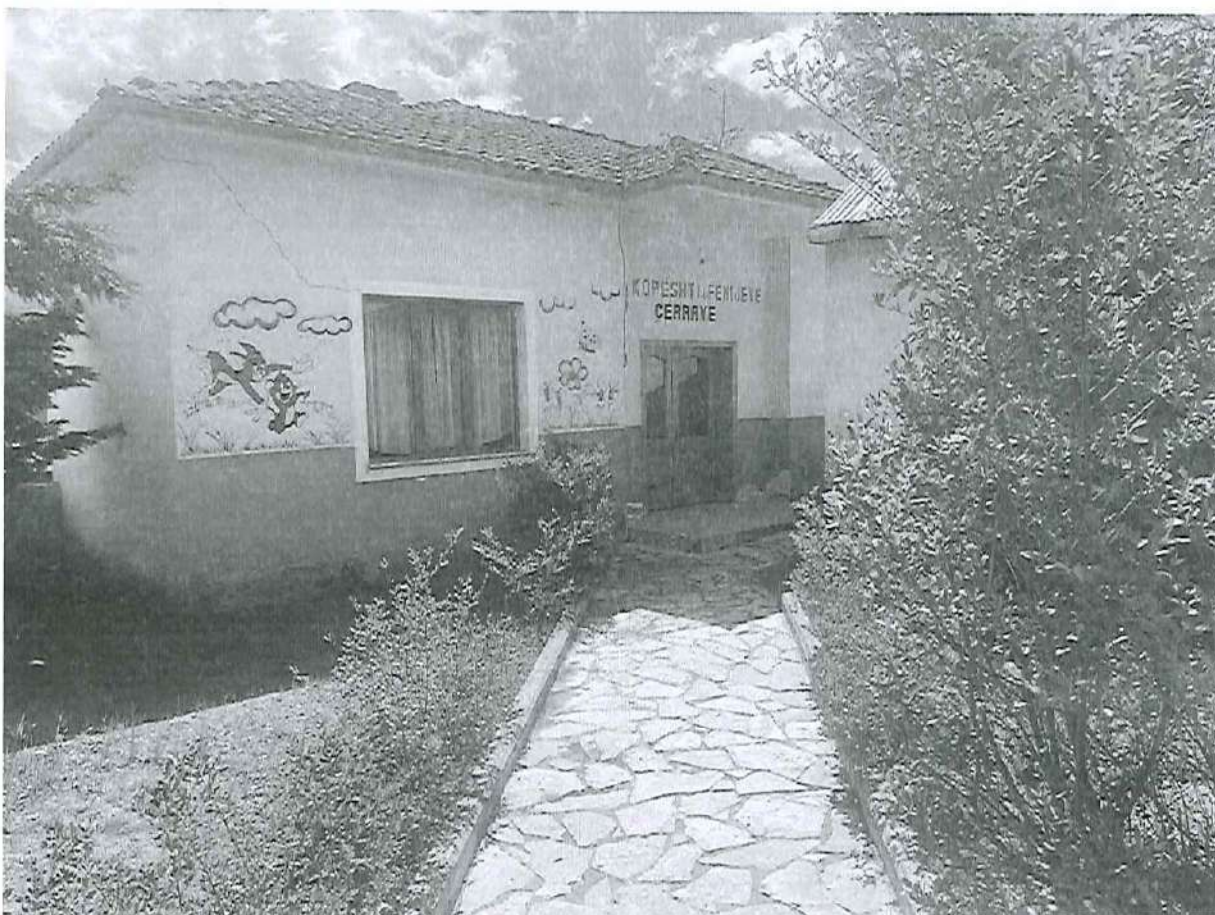
FOTO BALLORE E OBJEKTIT Objekti është një ndërtesë 1 kat.

Gjendja aktuale. Gjendja teknike e mire Aktualisht klasat kanë nevojë për lyerje për shkak të përdorimit dhe ndotjes së sobave me dru gjatë periudhës së dimrit. Oxhaqet duhen zhbllokuar dhe pastruar. Ka nevojë për ndërhyrje riparime mermetime punimet që do të kryhen janë pasqyruar në tabelën e mësipërme.

Nr	Pershkrimi	Njesia	Sasia
1	Lyerje me boje hidromat	m2	400
2	Pastrim oxhaku + mbeturna	cope	3
3	Shtrese parketi	m2	20

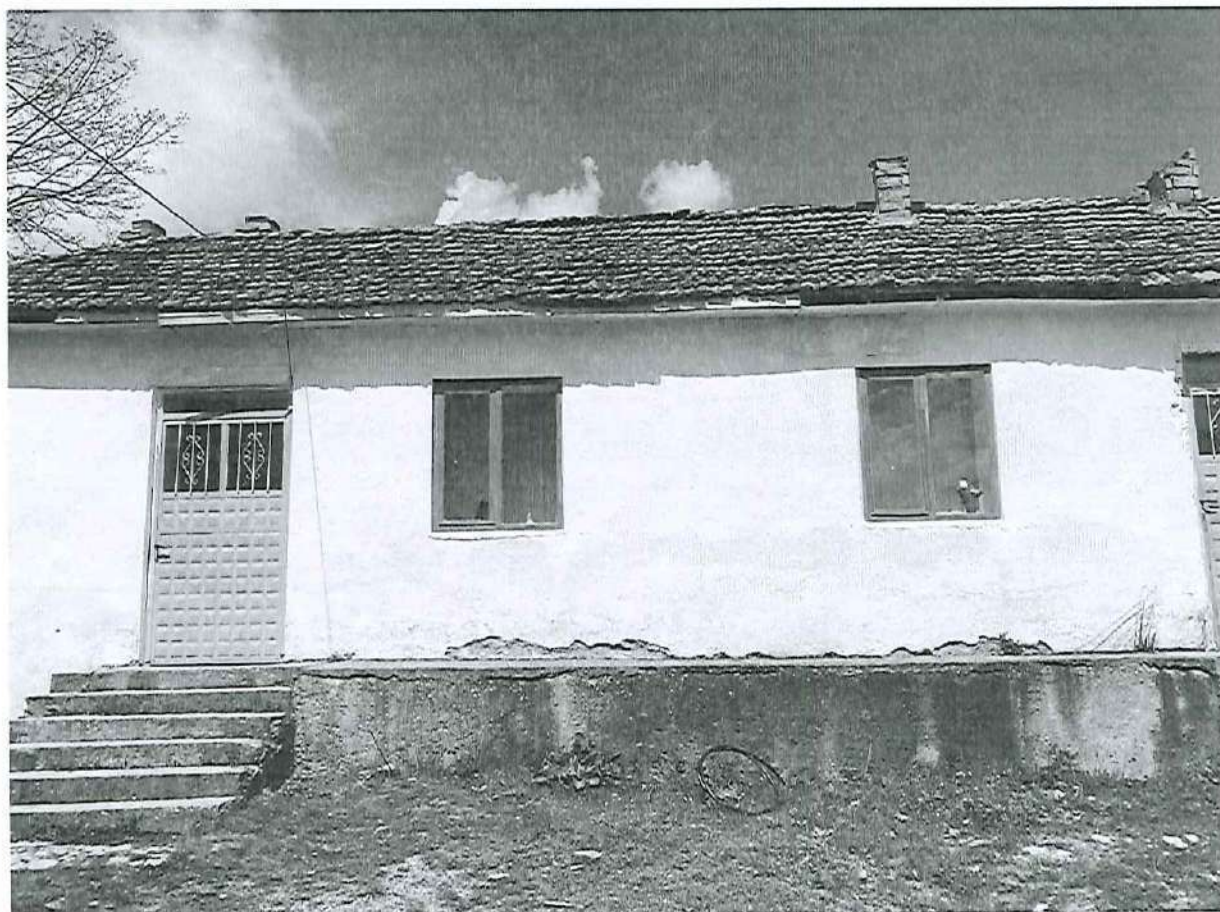
FOTO BALLORE E OBJEKTIT Objekti eshte nje ndertese 1 kat.

Gjendja aktuale. Gjendja teknike e mire Aktualisht klasat kane nevoje per lysterje per shkak te perdorimit dhe ndotjes se sobave me dru gjate periudhes se dimrit.

Nr	Pershkrimi	Njesia	Sasia
1	Lyerje me boje hidromat	m2	100

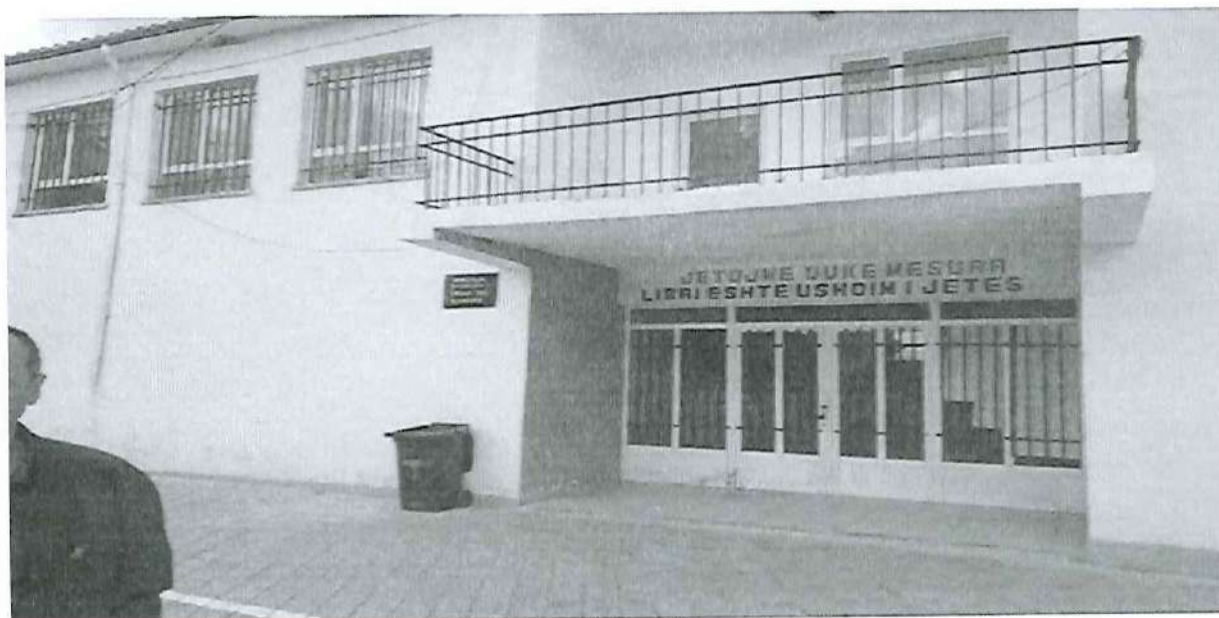
FOTO BALLORE E OBJEKTIT Objekti është një ndërtesë 2 kat.

Gjendja aktuale. Gjendja teknike e mire. kane nevojë për lyerje për shkak të përdorimit dhe ndotjes së sobave me dru gjatë periudhës së dimrit. Oxhaqet duhen zhbllkuar dhe pastruar. Ka nevojë për nderhyrje riparime mermetime punimet që do të kryhen janë pasqyruar në tabelën e mësipërme.

Nr	Pershkrimi	Njesia	Sasia
1	Sherbetisje e bojatisje me gelqere	m2	1500
2	Lyerje me boje hidromat	m2	850
3	Pastrim oxhaku + mbeturna	cope	16
4	Veshje me pllaka majolike mure	m2	5
5	Ulluk shkarkimi vertika me PVC ϕ 120mm	ml	10
6	Ulluk shkarkimi horizontal me PVC ϕ 33cm	ml	20
7	Riparim catie zvendesim tjegullash	m2	10
8	F.V.dere metalike	m2	3.61
9	Suva e zakoneshme mur tulle	m2	20
10	Lyerje me boje vaji muri	m2	60
11	F.V.dyer te brendeshme druri (4cope)	m2	8
12	Lyerje me boje hidroplastike fasade	m2	250

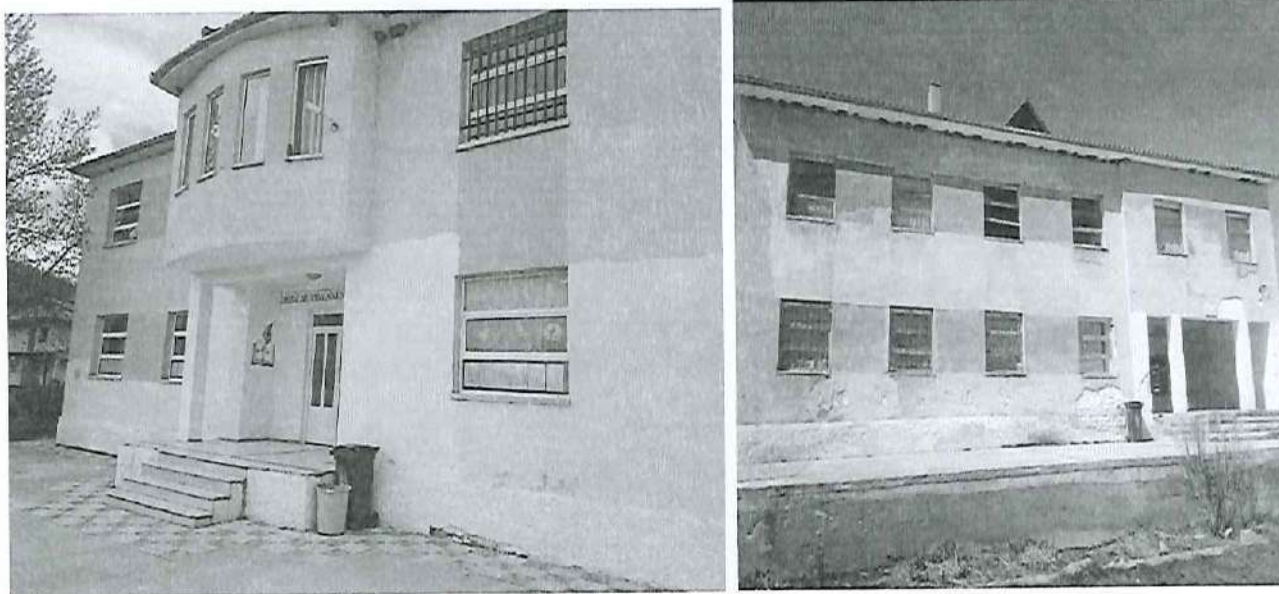
FOTO BALLORE E OBJEKTIT Objekti është një ndërtesë 2 kat.

Gjendja aktuale. Gjendja teknike e mire Aktualisht klasat kane nevojë për lyerje për shkak të përdorimit dhe ndotjes së sobave me dru gjatë periudhës së dimrit.. Ka nevojë për ndërhyrje riparime mermetime punimet që do të kryhen janë pasqyruar në tabelën e mësipërme

Nr	Pershkrimi	Njesia	Sasia
1	Sherbetisje e bojatisje me gelqere	m2	1700
2	Lyerje me boje hidromat	m2	1000
3	Pastrim oxhaku + mbeturna	cope	10
4	Shtrese betoni C6/10	m3	1.5
5	Riparim catie zvendesim tjegullash	m2	70
6	Ulluk shkarkimi vertikale me PVC ϕ 120mm	ml	50
7	Ulluk shkarkimi horizontal me PVC ϕ 33cm	ml	50
8	Suva e zakoneshme mur tulle	m2	30
9	Lyerje me boje vaji sip metalke	m2	20
10	Lyerje me boje hidroplastike fasade	m2	300
11	F.V Dere d/alumini tek xham (1cope,porta)	m2	5.5

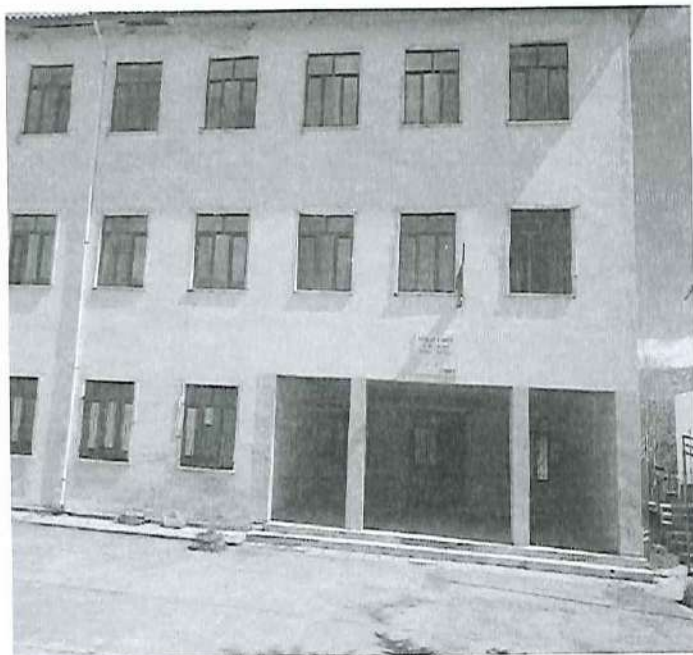
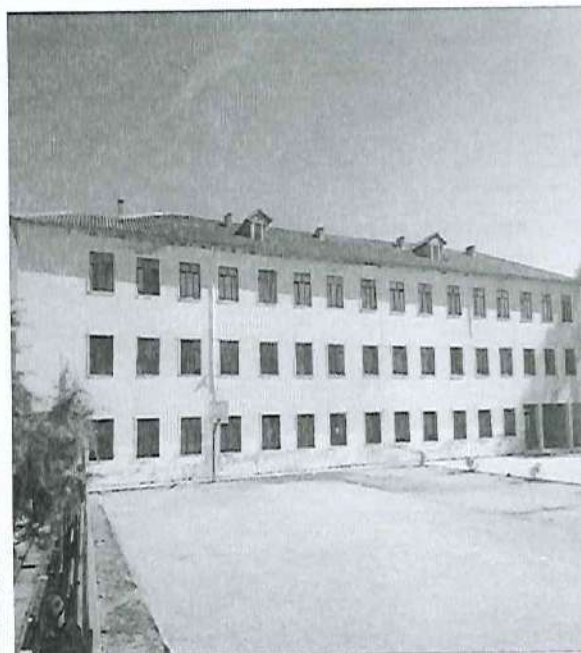
Gjendja aktuale.Gjendja teknike e mire. kane nevojë per lyerje per shkak te perdorimit dhe ndotjes se sobave me dru gjate periudhes se dimrit.Oxhaqet duhen zhbllokuar dhe pastruar Ka nevojë per nderhyrje riparime mermetime punimet qe do te kryhen jane pasqyruar ne tabelen e mesiperme .

Nr	Pershkrimi	Njesia	Sasia
1	Lyerje me boje hidromat	m2	2021.1
2	Pastrim oxhaku + mbeturna	cope	9
3	F.V Dere d/alumini tek xham (4cope)	m2	7.2
4	Riparim catie zvendesim tjegullash	m2	98.5
5	Ulluk shkarkimi vertikale me PVC ϕ 120mm	ml	28
6	Suva e zakoneshme mur tulle	m2	49.8
7	F.V.dere metalike	m2	2
8	Shtrese pllake mermeri t=3cm TRAVERTINA	m2	10
9	Lyerje me boje vaji sip metalke	m2	20
10	Shtrese parketi	m2	40
11	F.V.dyer te brendeshme druri (4cope)	m2	10

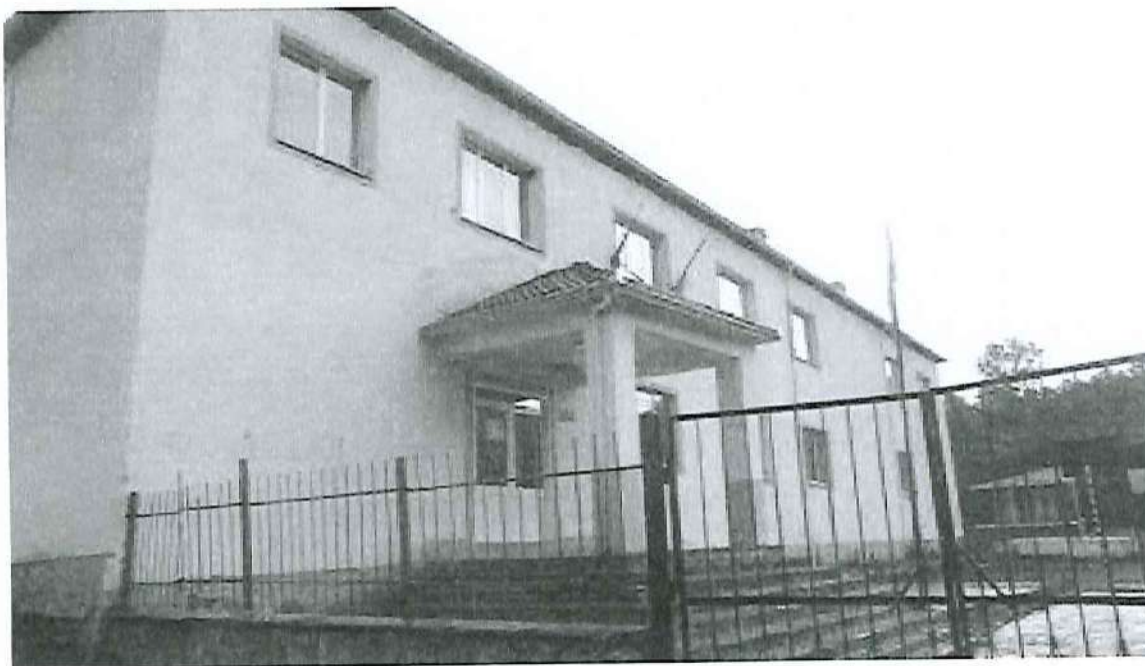
FOTO BALLORE E OBJEKTIT

Gjendja aktuale.Gjendja teknike e mire. kane nevoje per lyerje per shkak te perdorimit dhe ndotjes se sobave me dru gjate periudhes se dimrit.Oxhaku duhen zhbllokuar dhe pastruar , ndriin e dy dyerve d/alumin riparime mermetime punimet qe do te kryhen jane pasqyruar ne tabelen e mesiperme .

Nr	Pershkrimi	Njesia	Sasia
1	Sherbetisje e bojatisje me gelqere	m2	300
2	Lyerje me boje hidromat	m2	1000
3	Pastrim oxhaku + mbeturna	cope	7
4	Riparim catie zvendesim tjegullash	m2	20
5	Ulluk shkarkimi horizontal me PVC ϕ 33cm	ml	25
6	F.V.dyer te brendeshme druri (1cope)	m2	4
7	Lyerje me boje vaji muri	m2	30
8	Lyerje me boje hidroplastike fasade	m2	900

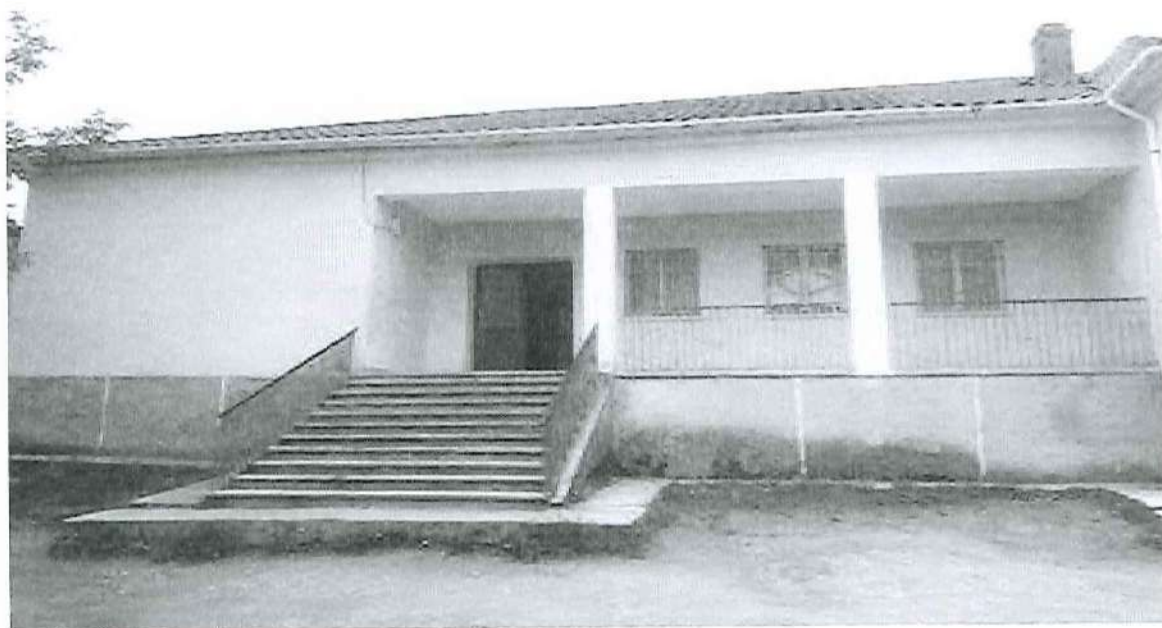
FOTO BALLORE E OBJEKTIT

Objekti është një ndertese 1 kat.

Gjendja aktuale. Gjendja teknike e mire. kane nevojë për lyerje për shkak të përdorimit dhe ndotjes së sobave me dru gjatë periudhës së dimrit. Oxhaku duhet zhbllokuar dhe pastruar, riparime mermetime punimet që do të kryhen janë pasqyruar në tabelën e mësipërme.

Punimet që do kryhen ne SHKOLLA FSHATI VËRRI NJËSIA ADMINISTRATIVE PROPTISHT sipas tabelës

Nr	Pershkrimi	Njesia	Sasia
1	Sherbetosje e bojatisje me gelqere h=1.63 m	m2	60
2	Lyerje me boje hidromat	m2	330
3	Pastrim oxhaku + mbeturna	cope	4
4	F.V Dere d/alumini tek xham	m2	3.2

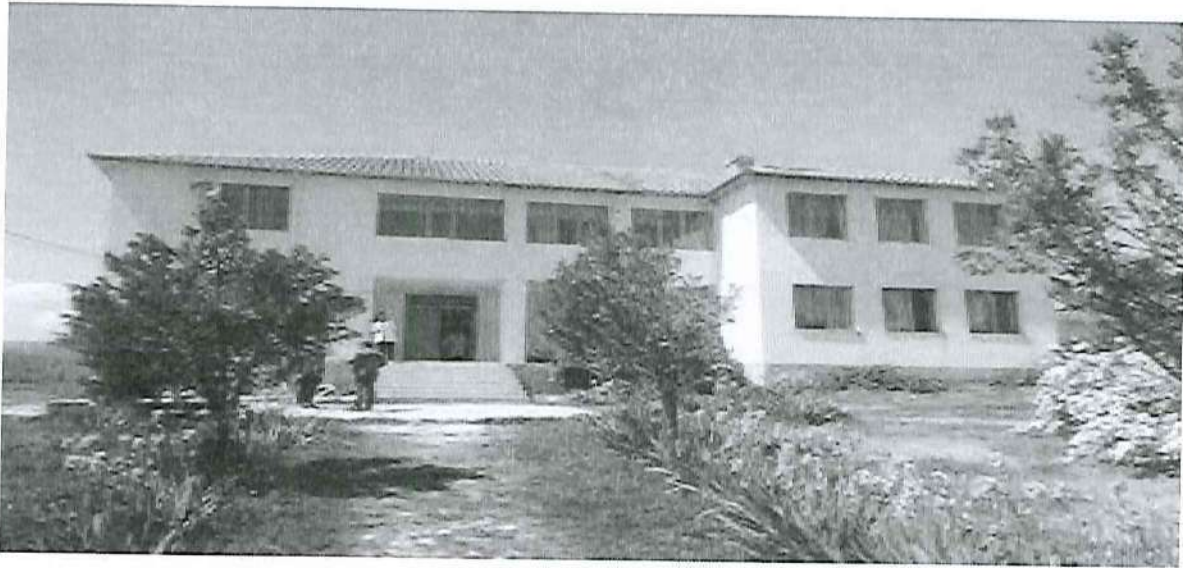
RELACION Nr.61. SHKOLLA 9 VJEÇARE FSHATI GOLIK NJËSIA ADMINISTRATIVE PROPTISHT, BASHKIA POGRADEC. Vendndodhja: Objekti që do të mirëmbahet është Te dhënat "SHKOLLA 9 VJEÇARE FSHATI GOLIK NJËSIA ADMINISTRATIVE PROPTISHT BASHKIA POGRADEC. FOTOGRAFI AJRORE MARRE NGA ASIG GEOPORTAL

Objekti është një ndertese 2kat.

Gjendja aktuale. Gjendja teknike e mire. kane nevoje per lyerje per shkak te perdorimit dhe ndotjes se sobave me dru gjate periudhes se dimrit. Oxhaku duhen zhbllokuar dhe pastruar , riparime mermetime punimet që do te kryhen jane pasqyruar ne tabelen e mesiperme .

Punimet që do kryhen në SHKOLLA 9 VJEÇARE FSHATI GOLIK NJËSIA ADMINISTRATIVE PROPTISHT sipas tabelës

Nr	Pershkrimi	Njesia	Sasia
1	Sherbetisje e bojatisje me gelqere	m2	1500
2	Lyerje me boje hidromat	m2	300
3	Pastrim oxhaku + mbeturna	cope	4
4	Veshje me pllaka majolike shtrese	m2	10
5	Riparim catie zvendesim tjegullash	m2	10
6	F.V.Ulluk shkarkimi horizontal me PVC ϕ 33cm	ml	20
7	F.V.Ulluk shkarkimi vertikale me PVC ϕ 120mm	ml	20
8	Shtrese pllake mermeri t=3cm TRAVERTINA	m2	1
9	F.V.dyer te brendeshme druri	m2	2
10	Riparim.dere metalike+kangjella	m2	4
11	Suva e zakoneshme mur tulle	m2	20

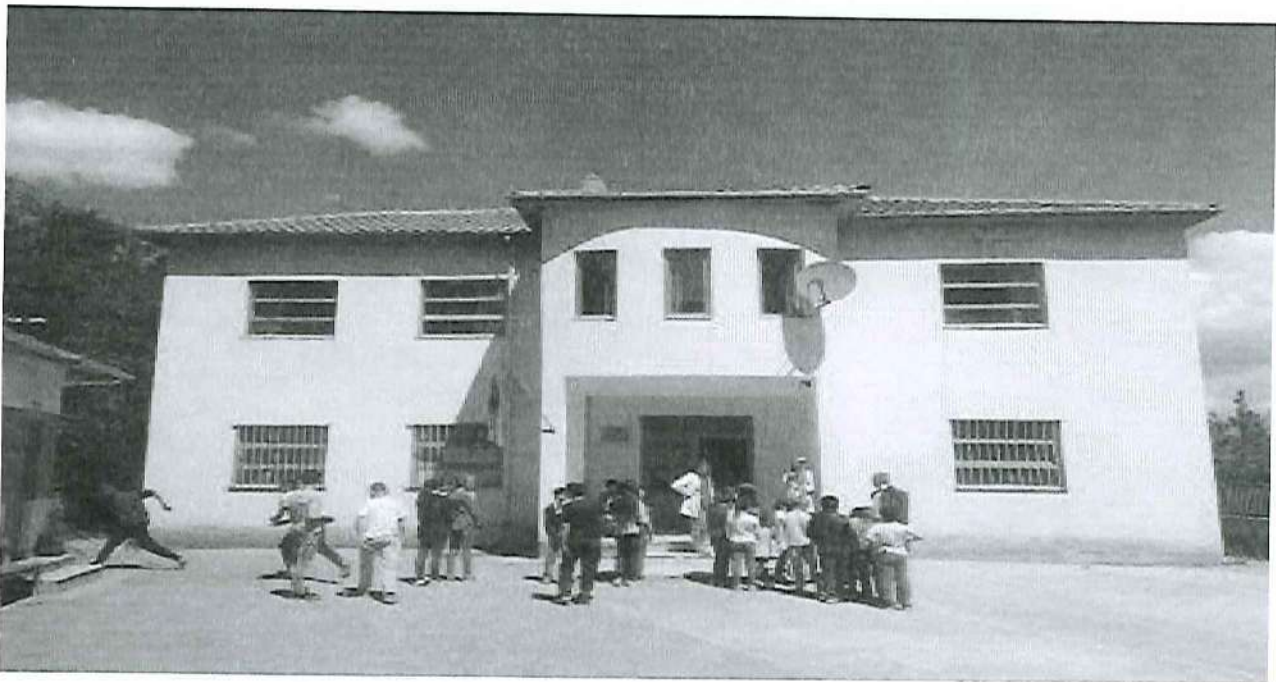
FOTO BALLORE E OBJEKTIT

Objekti është një ndertese 2 kat.

Gjendja aktuale. Gjendja teknike e mire. kane nevojë për lyerje për shkak të përdorimit dhe ndotjes së sobave me dru gjatë periudhës së dimrit. Oxhaku duhet zhbllokuar dhe pastruar, ndriin e kater dverve d/alumin riparime mermetime punimet që do të kryhen janë pasqyruar në tabelën e mësipërme.

Punimet që do kryhen ne SHKOLLA 9 VJEÇARE FSHATI SLATINË JËSIA ADMINISTRATIVE PROPTISHT sipas tabelës

Nr	Pershkrimi	Njesia	Sasia
1	Sherbetisje e bojatisje me gelqere	m2	800
2	Lyerje me boje hidromat	m2	500
3	F.V Dere d/alumini tek xham	m2	3.6
4	Riparim catie zvendesim tjegullash	m2	20
5	F.V.Ulluk shkarkimi horizontal me PVCφ33cm	ml	10
6	F.V.Ulluk shkarkimi vertikale me PVC φ120mm	ml	10
