BASHKIA POGRADEC

RELACION

Objekti : “SHËRBIME PËR MIREMBAJTJEN E NDERTESAVE” BASHKIA POGRADEC.

Objekti i ndertimit: “ Shërbime të Mirëmbajtjes së Ndertesave ”, në shkollat 9 vjeçare, të mesme, kopshte, çerdhe të Bashkisë Pogradec për vitin 2023.

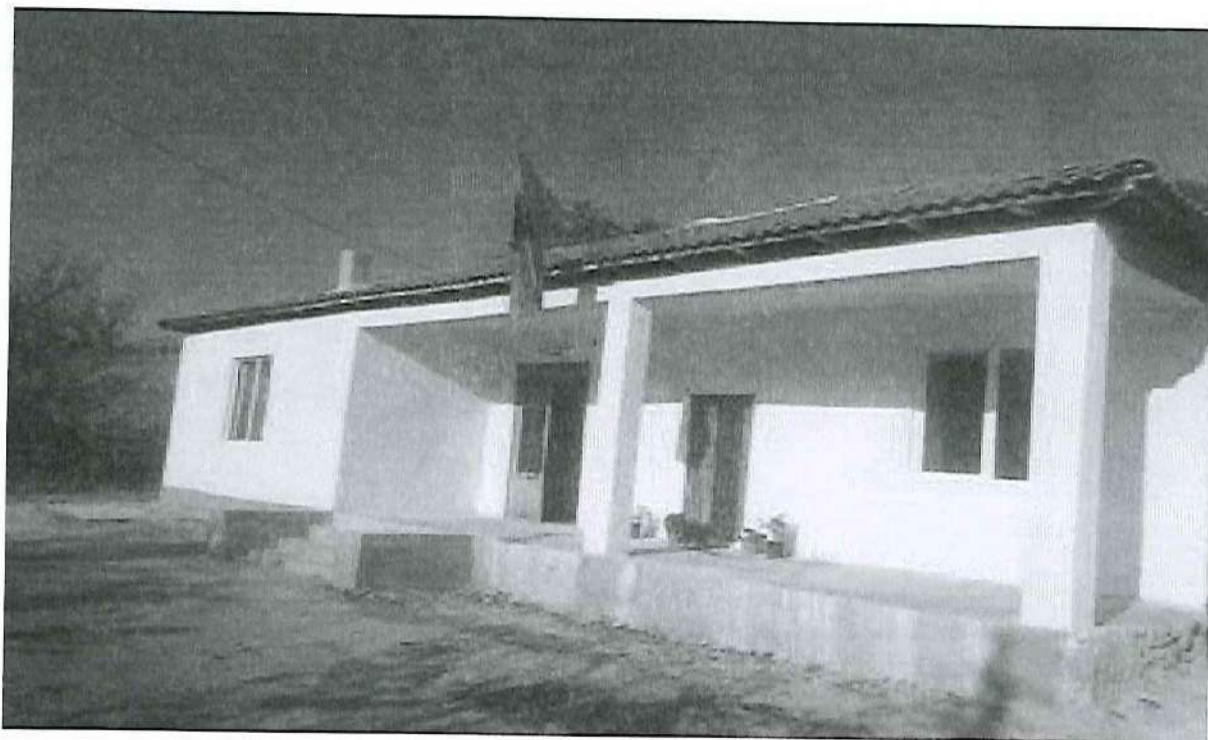
RELACION Nr.63. SHKOLLA FSHATI ZALL TORRË,NJËSIA ADMINISTRATIVE PROPTISHT, BASHKIA POGRADEC. Vendndodhja: Objekti që do të mirëmbahet është Te dhënat “SHKOLLA FSHATI ZALL TORRË,NJËSIA ADMINISTRATIVE PROPTISHT BASHKIA POGRADEC. FOTOGRAFI AJRORE MARRE NGA ASIG GEOPORTAL

Objekti është një ndertese 1kat.

Gjendja aktuale.Gjendja teknike e mire. kane nevoje per lyerje per shkak te perdorimit dhe ndotjes se sobave me dru gjate periudhes se dimrit.Oxhaku duhen zhbllokuar dhe pastruar , riparime mermetime punimet që do të kryhen janë pasqyruar në tabelën e mësipërme .

Punimet që do kryhen ne SHKOLLA FSHATI ZALL TORRË,NJËSIA ADMINISTRATIVE PROPTISHT sipas tabelës

Nr	Pershkrimi	Njesia	Sasia
1	Sherbetisje e bojatisje me gelqere	m2	200
2	Lyerje me boje hidromat	m2	50
3	Shtrese betoni C6/10	m3	0.5
4	F.V Dere d/alumini tek xham	m2	1.8
5	Riparim catie zvendesim tjegullash	m2	2
6	Suva e zakoneshme mur tulle	m2	5

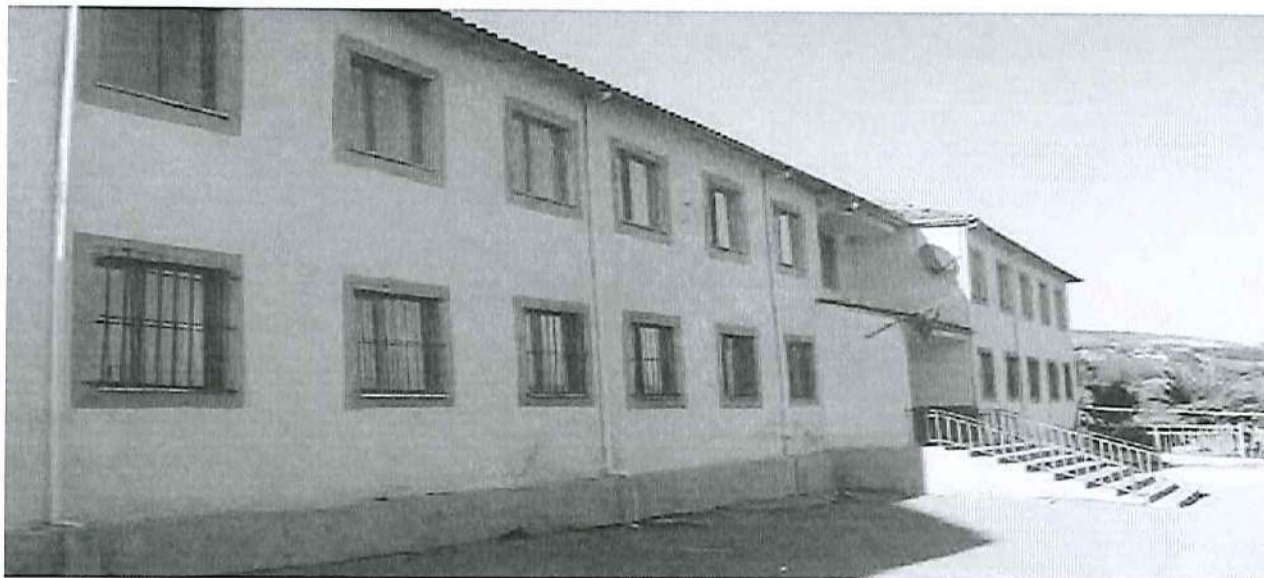
RELACION Nr.64. SHKOLLA E MESME FSHATI VELÇAN, NJËSIA ADMINISTRATIVE VELÇAN BASHKIA POGRADEC. Vendndodhja: Objekti që do të mirëmbahet është Te dhënat SHKOLLA E MESME FSHATI VELÇAN, NJËSIA ADMINISTRATIVE VELÇAN “BASHKIA POGRADEC. FOTO BALLORE OBJEKTI

Objekti është një ndërtesë 2kat.

Gjendja aktuale.Gjendja teknike e mire. kane nevoje per lyerje per shkak te perdorimit dhe ndotjes se sobave me dru gjate periudhes se dimrit.Oxhaku duhen zhblokuar dhe pastruar , riparime mermetime te catise per arsye se ka tjegulla te thyera ne disa vende kemi batim te trareve punimet qe do te kryhen jane pasqyruar ne tabelen e mesiperme .

Punimet që do kryhen në SHKOLLA E MESME FSHATI VELÇAN, NJËSIA ADMINISTRATIVE VELÇAN sipas tabelës

Nr	Pershkrimi	Njesia	Sasia
1	Sherbetisje e bojatisje me gelqere	m2	1400
2	Lyerje me boje hidromat	m2	600
3	Pastrim oxhaku + mbeturna	cope	7
4	Riparim catie zvendesim tjegullash	m2	20
5	F.V.Ulluk shkarkimi horizontal me PVCφ33cm	ml	10
6	F.V.Ulluk shkarkimi vertika me PVC φ120mm	ml	20
7	Riparim.dere metalike+kangjella	m2	10
8	Lyerje me boje vaji muri	m2	120
9	Lyerje me boje vaji sip metalke	m2	10
10	Shtrese me pllaka gres	m2	30

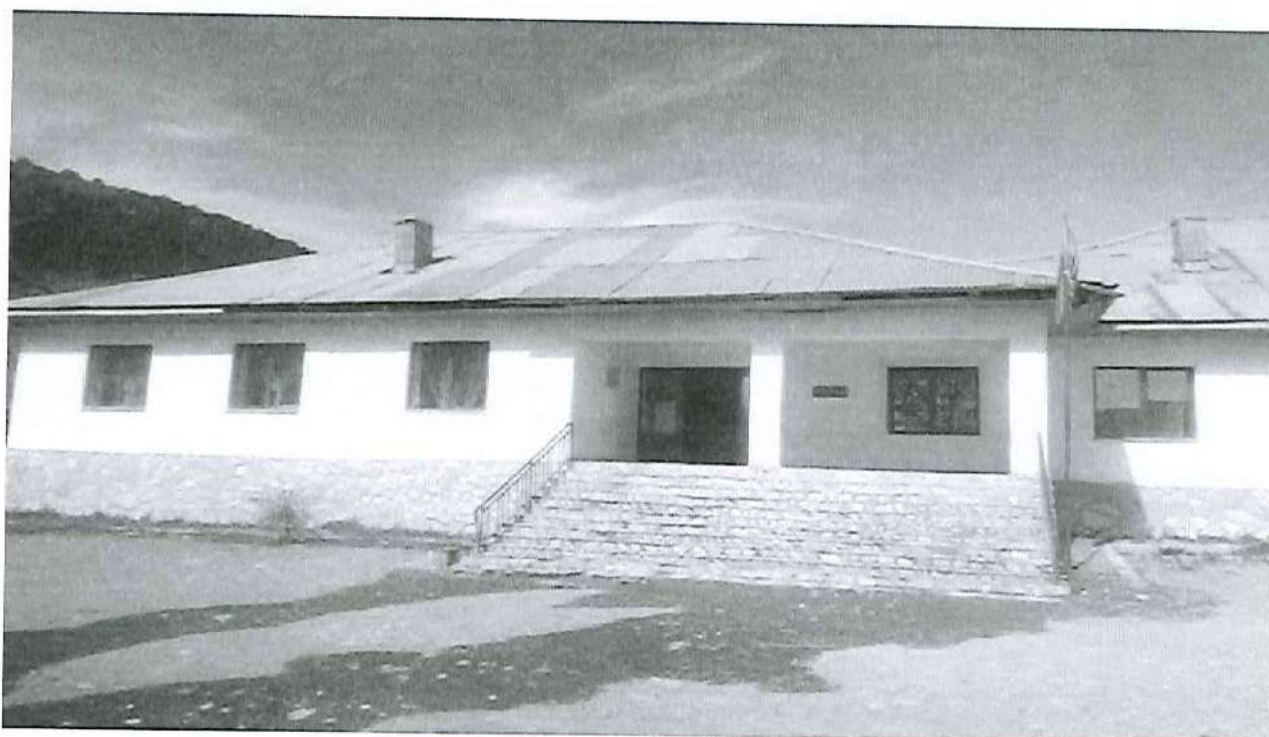
FOTO BALLORE OBJEKTI

Objekti është një ndertese 1kat.

Gjendja aktuale. Gjendja teknike e mire. kane nevoje per lyerje per shkak te perdorimit dhe ndotjes se sobave me dru gjate periudhes se dimrit. Oxhaku duhen zhbllokuar dhe pastruar , riparime mermetime punimet që do te kryhen jane pasqyruar ne tabelen e mesiperme .

Punimet që do kryhen ne SHKOLLA 9 VJEÇARE “SHYQYRI DERVISHI” FSHATI BISHNICË, NJËSIA ADMINISTRATIVE VELÇAN sipas tabelës

Nr	Pershkrimi	Njesia	Sasia
1	Sherbetisje e bojatisje me gelqere	m2	800
2	Lyerje me boje hidromat	m2	50
3	Pastrim oxhaku + mbeturna	cope	5
4	Lyerje me boje vaji muri	m2	5

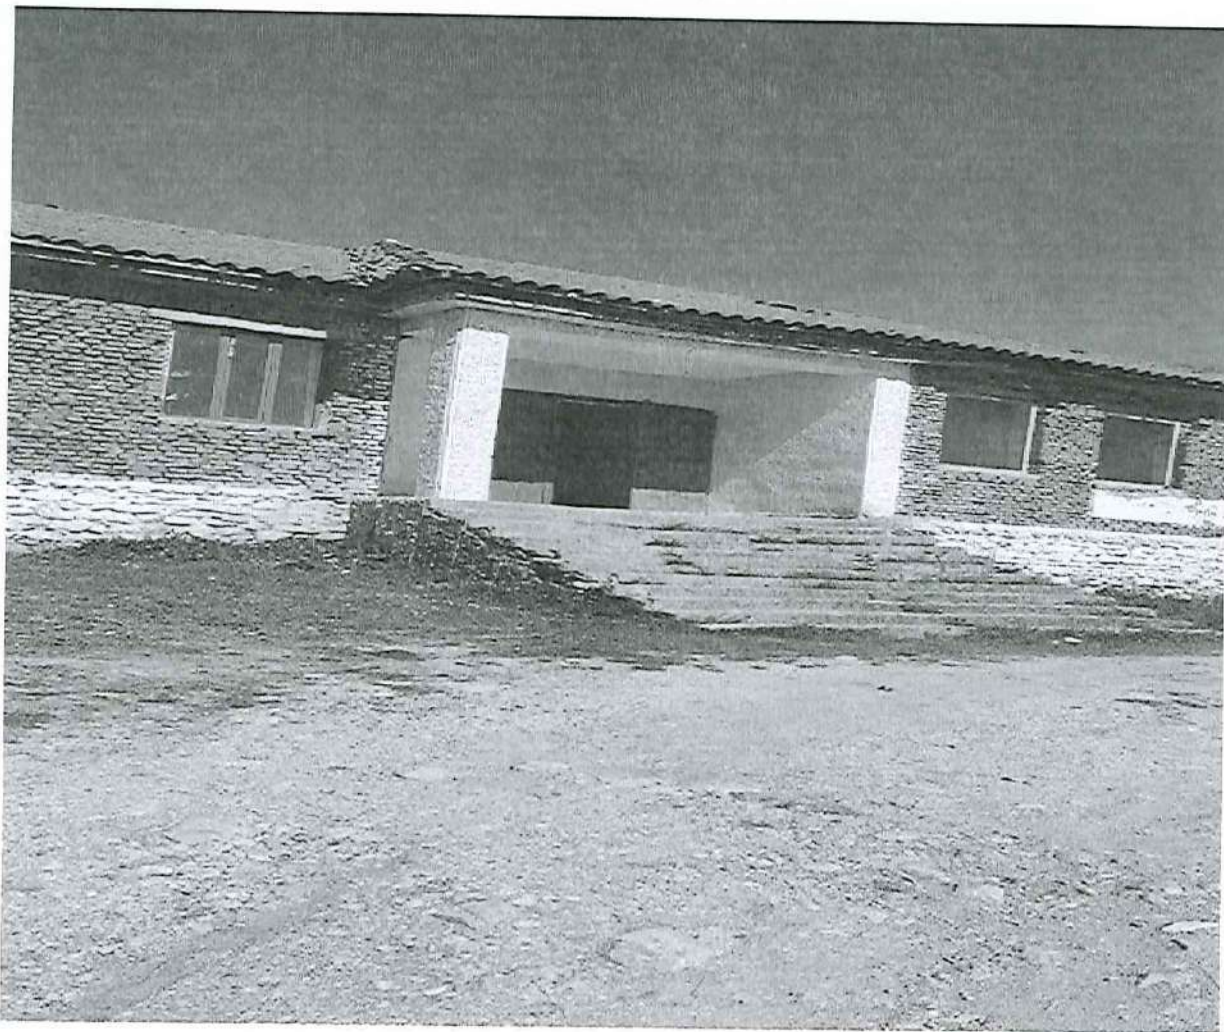
FOTO BALLORE OBJEKTI

Objekti është një ndërtesë 1kat.

Gjendja aktuale. Gjendja teknike e mire. kane nevoje per lyerje per shkak te perdorimit dhe ndotjes se sobave me dru gjate periudhes se dimrit. Oxhaku duhen zhbllokuar dhe pastruar ,

Punimet që do kryhen në KOPESHTI LOSNIK" FSHATI LOSNIK, NJËSIA ADMIN VELÇAN sipas tabelës

Nr	Pershkrimi	Njesia	Sasia
1	Lyerje me boje hidromat	m2	100
2	Pastrim oxhaku + mbeturna	cope	1

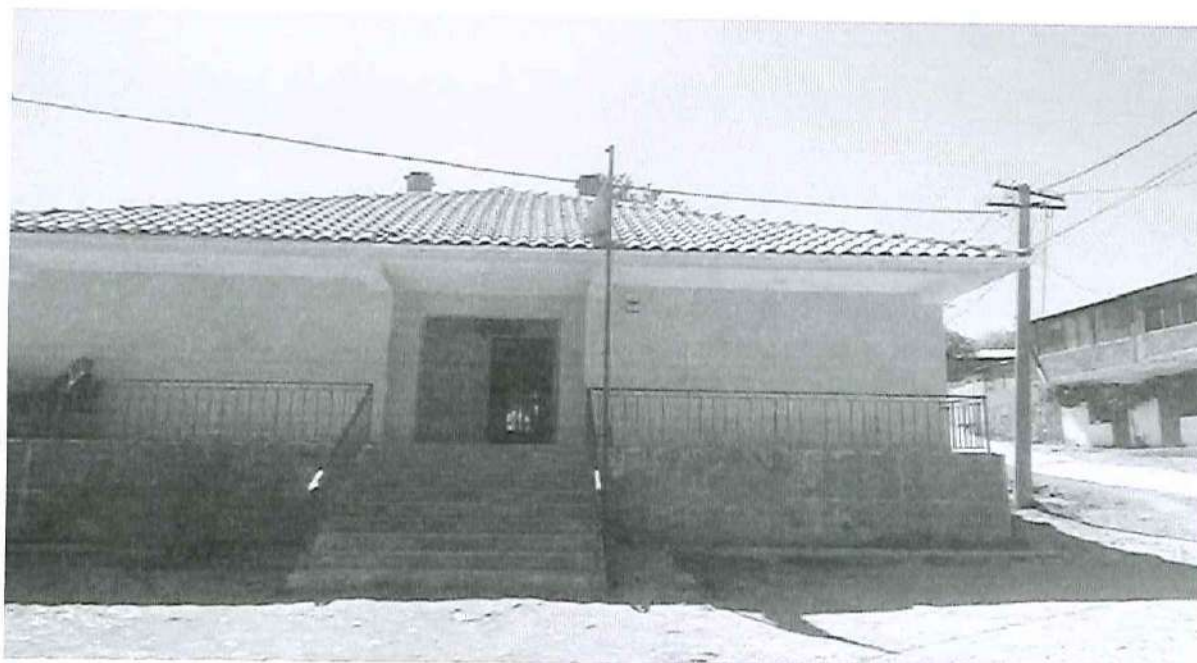
FOTO BALLORE OBJEKTI

Objekti është një ndertese 1kat.

Gjendja aktuale. Gjendja teknike e mire. kane nevoje per lyerje per shkak te perdorimit dhe ndotjes se sobave me dru gjate periudhes se dimrit. Oxhaku duhen zhbllokuar dhe pastruar , riparime mermetime punimet qe do te kryhen jane pasqyruar ne tabelen e mesiperme .

Punimet që do kryhen në SHKOLLA 9 VJEÇARE FSHATI BUZAISHTË, NJËSIA ADMINISTRATIVE VELÇAN sipas tabelës

Nr	Pershkrimi	Njesia	Sasia
1	Sherbetisje e bojatisje me gelqere	m2	400
2	Lyerje me boje hidromat	m2	20
3	Pastrim oxhaku + mbeturna	cope	2
4	Riparim catie zvendesim tjegullash	m2	10
5	F.V.Ulluk shkarkimi vertikale me PVC ϕ 120mm	ml	20
6	F.V.Ulluk shkarkimi horizontal me PVC ϕ 33cm	ml	20

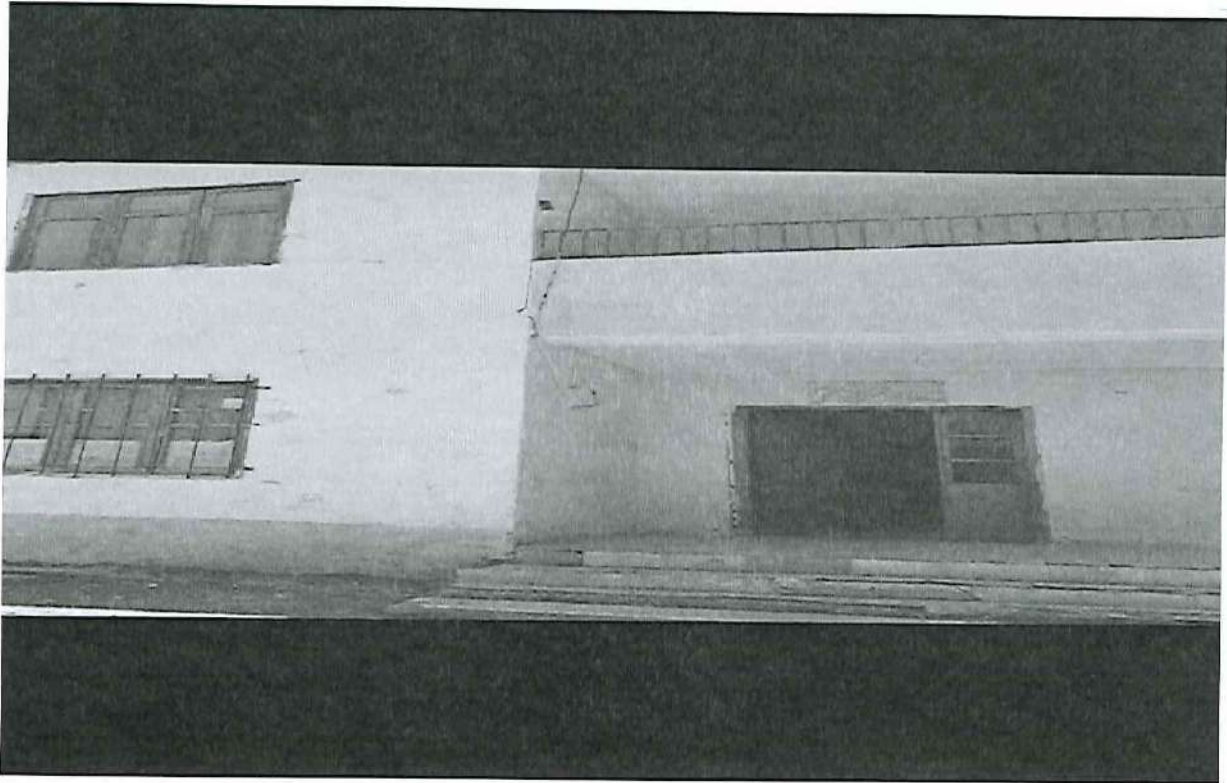
FOTO BALLORE OBJEKTI

Objekti eshte nje ndertese 1kat.

Punimet qe do kryhen ne SHKOLLA 9 VJEÇARE FSHATI LAKTESH, NJ. ADMIN. VELÇAN sipas tabelës

Nr	Pershkrimi	Njesia	Sasia
1	Sherbetisje e bojatisje me gelqere	m2	793
2	Lyerje me boje hidromat	m2	100
3	Pastrim oxhaku + mbeturna	cope	6
4	Riparim catie zvendesim tjegullash	m2	10
5	F.V.Ulluk shkarkimi vertikale me PVC ϕ 120mm	ml	15
6	F.V.Ulluk shkarkimi horizontal me PVC ϕ 33cm	ml	15
7	Dritare d/alumin dyfish xham	m2	6.75
8	F.V.dyer te brendeshme druri (1cope,porte)	m2	4
