## **BASHKIA HIMARE**

### **RELACION**

**Objekti: "Restaurimi pjesor i rruges hyrese Manastir (me kalldreme) Piqeras"**

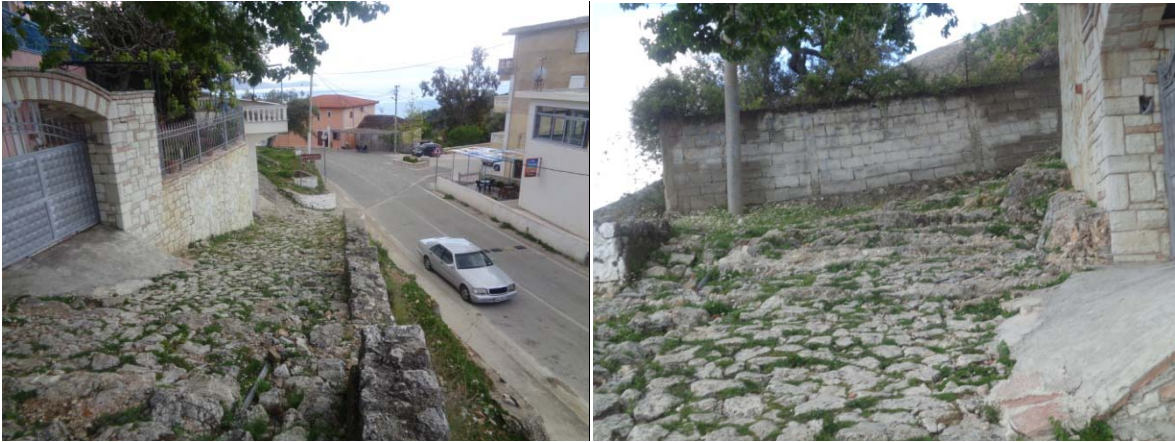
Ne kete segment rruge, sic duket nga fotot e mesiperme, ka degradime te ndryshme te kalldremit ne rruge, gerryerje e plote e segmenteve te rruges e dalja e dherave ne siperfaqe; ka shndrim te kalldremeve ne butobetone, te cilat kane zene nje pjese shume te medhe te siperfaqes se rruges qe parashikohet te restaurohet; ka kalime te dukshme ne siperfaqe te rruges te tubacioneve te ujit te pishem dhe te ujrave te bardha; ka barishte te shumta te egra te cilat kane ne vend te kalldremit kane sjelle rezik reshqitje per kalimtare e kesaj rruge; ka nderhyrje nga banoret per banesat e tyre ne drejtim te rruges kryesore me shtresa betoni, te cilat kane ngushtuar gjeresine e rruges dhe kane ndryshuar bazen e ketij segmenti rruge qe eshte kalldremi tradicional i shume rrugicave te fshatrave te bregdetit;
