Relacion Teknik

Rikonstruksion i palestrës shkolla mesme "Asim Zeneli", baza prodhuese dhe shkolla "Drita"

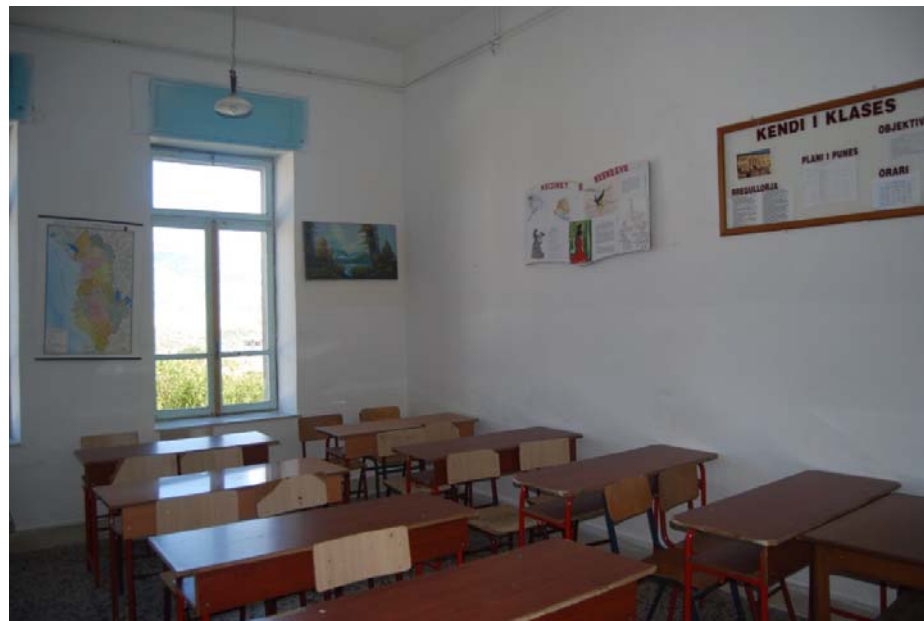
Figure 12 Klasë e gjimnazit

Gjëndja në brëndësi e ndërtesës nuk paraqitet e rënduar por shihet nevoja e trajtimit të rifiniturave të brëndshme. Në disa ambiente, si klasa dhe korridore, shihet prania e lagështisë. Suvaja e brëndshme e ndërtesave është e degraduar, sidomos në disa nga klasat e gjimnazit ku vihet re dhe mungesa e saj. Pllakat ekzistuese janë pllaka granili mozaik dhe paraqiten në gjëndje të mirë. Në katin përdhe vihet re dëmtimi i pllakave ekzistuese dhe mungesa e tyre në disa sipërfaqe. Situata më problematike është fryrja e soletës së katit përdhe, ekzaktësisht në pjesët ku përkon stera. Ndaj, është e nevojshme të shihet situata në vend në momentin e fillimit të punimeve.

Dyert, dritaret dhe rrjeti elektrik paraqitet totalisht i dëmtuar. Mobilimi i klasave paraqitet në gjëndje të rëndë dhe jashtë standarteve për zhvillimin e procesit mësimor.

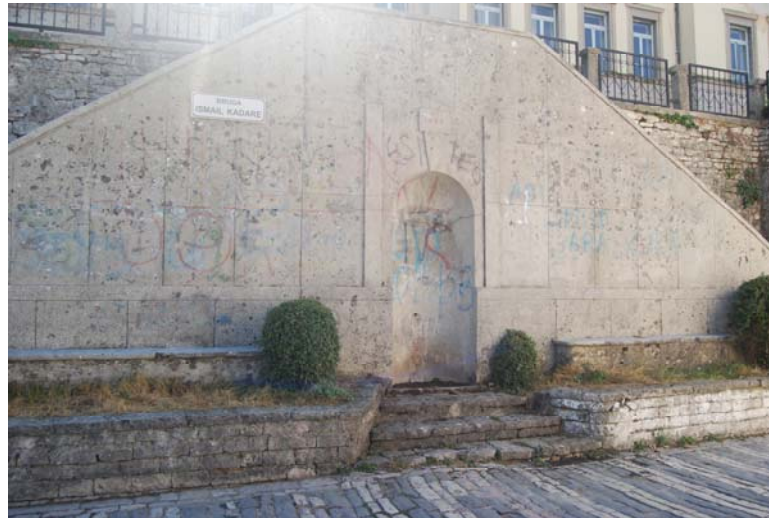
Muri rrethues i zonës së objekteve është në gjendje të mirë por vihet re prania e papastërtisë dhe mungesa e hidroizolimit. Vihet re nevoja e riparimit dhe pastrimit të disa prej shkallëve të jashtme, ku për arsye të kalimit të viteve kanë pësuar degradime apo kanë mungesa të pllakave. Gjithashtu, lartësia e shkallareve të jashtme është teper e lartë dhe jo konstante.

Figure 22 Muri rrethues i jashtëm

Muret rrethuese ekzistuese të sistemit të jashtëm do të ruhen dhe pastrohen, si dhe fugatohen. Fugatimi do të bëhet edhe për eliminimin e fugave të papërshtatshme, fuga të bëra me llaçra të fortë me përbërje cimento. Ky proces konsiston në pastrimin e llaçit ekzistues të dëmtuar. Për të realizuar këtë proces është e nevojshme mësimi i përbërjes kimike-fizike të llaçit ekzistues.

Disa prej mureve që paraqiten mjaft të degraduar do të prishen dhe rindërtohen. Po kështu, edhe kangjellat ekzistuese do të lyhen me bojë vaji, ndërsa për muret që është e domosdoshme prania e një barriere mbrojtëse do t'u shtohen kangjella të reja.

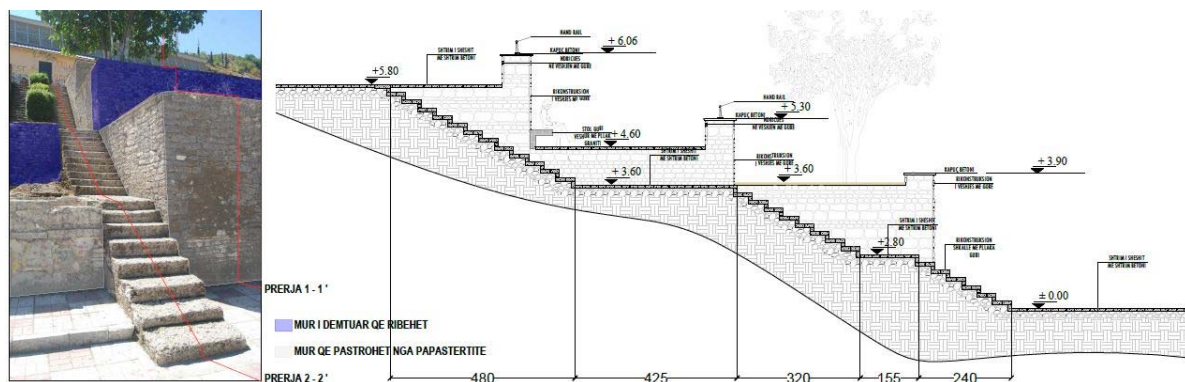
Figure 23 Riparimi i shkallëve ekzistuese

Shkallaret ekzistuese do të riparohen aty ku janë të dëmtuara dhe aty ku ka mungesë të pllakave të gurit do të plotësohen me të njëjtin lloj pllake.

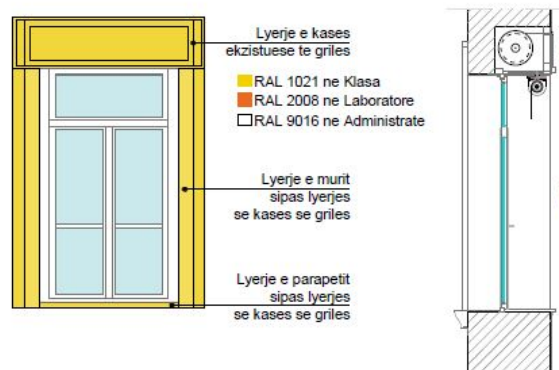
Figure 25 Lyerja dhe riparimi i kasës së grilës

Vetratat do të zëvendësohen me dritare të të njëjtës formë, përmasë dhe ngjyrë. Në shkollën "Asim Zeneli" dhe në shkollën "Drita" dritaret do të jenë me kasë druri dhe do të respektojnë trajtën e dritareve ekzistuese. Në zonën e palestrës dhe galerisë do të jenë me kasë metalike ngjyrë gri sipas situatës ekzistuese. Në shkollën "Asim Zeneli" kasa ekzistuese e grilës së dritareve do të lyhet me bojë me ngjyrë të verdhë në ambientet e klasave, me ngjyrë portokalli në laboratorë dhe të bardhë në hapsirat e administratës. Të shihet mundësia e riparimit të grilës ekzistuese dhe ripërdorimi i saj në të kundërt të vendoset grilë e re, e kapur në kasën ekzistuese.

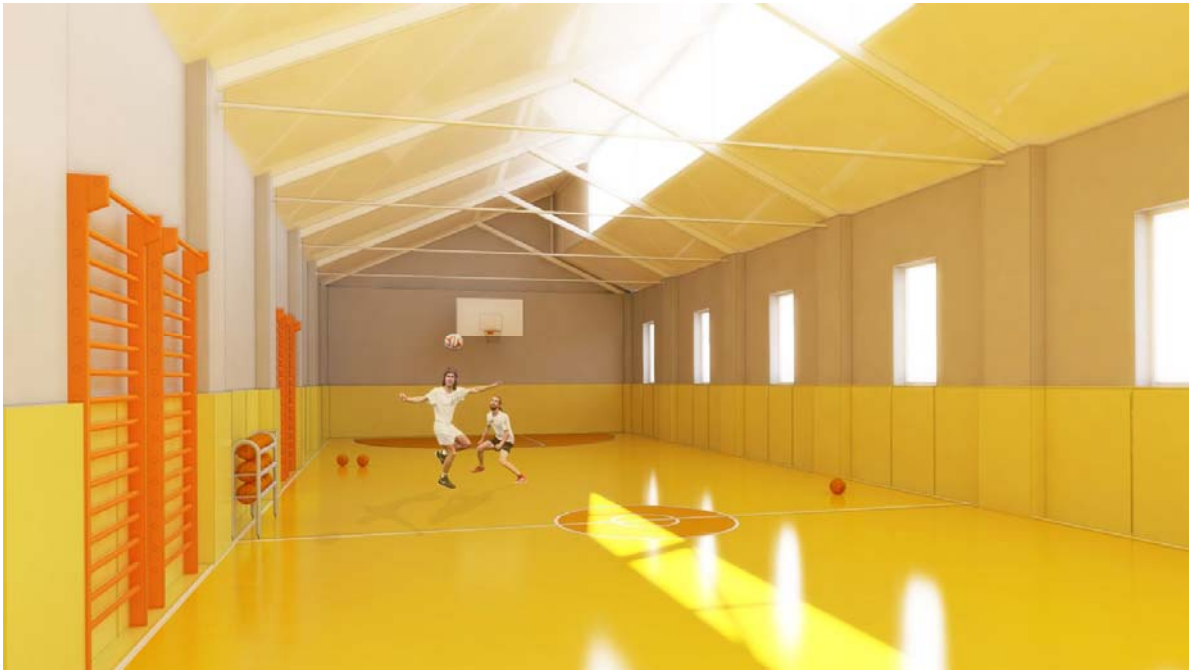
Figure 29 Palestra

Struktura e mbajtëse e Palestrës është në gjëndje të mirë. Vihen re probleme me sistemin e kullimit, duke sjellë problem me lageshtinë dhe me sistemin e ngrohje-ftohjes në ndërtesë. Vetratat e strehës ekzistuese janë të dëmtuara dhe nuk mundësohet depërtimi i dritës natyrale për arsye se vetratat nuk janë me material xhami. Në dysheme është shumë e pranishme lagështia dhe veshja me parket paraqitet e dëmtuar. Problematike paraqitet lartësia e tiranatve së strehës, e cila nuk përmbush standartet për zhvillimin e aktivitetit sportiv duke u kthyer në pengesë për zhvillimin e procesit mësimor. Dhomat e zhveshjes janë të amortizuara dhe nuk i plotësojnë kushtet e përshtatshme për nxënësit.

Dyshemeja e palestrës do të zëvendësohet dhe do të hidroizolohet si pasojë e pranisë së lagështisë dhe do të shtrohet me rezinë. Muret perimetrale do të vishen me sfungjerë të veshur me lëkurë për mbrojtjen e nxënësve nga përplasjet gjatë lojës. Palestra do të pajiset me element të rinj sportiv.

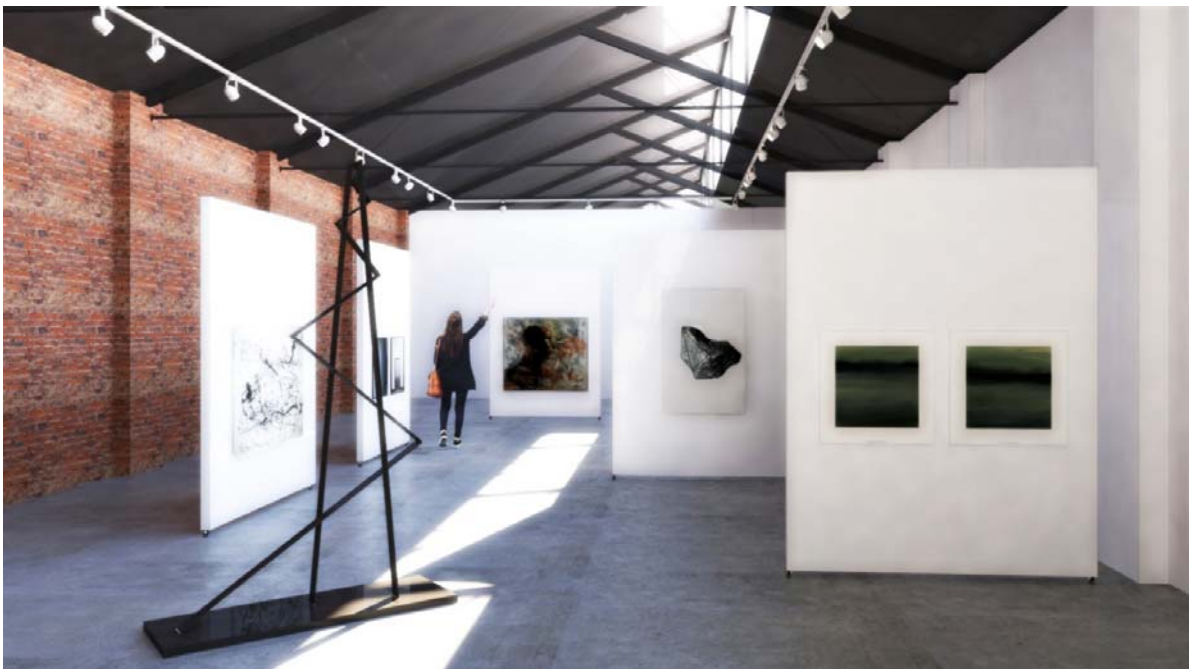
Figure 30 Galeria

Ambienti i Ish bazes prodhuese është tërësisht i amortizuar dhe për këtë arsye nuk është funksional. Ky objekt ka nevojë për rikonstrukcion total në brëndësi të tij. Kryesisht, problematike paraqitet situata e mbulesës së çatisë e cila është e degraduar, si dhe vetrata e saj. Në pjesën jugore të objektit paraqitet presence lagështie për arsye se muret perimetrale janë në kontakt të vazhduar me lagështinë e ambientit të jashtëm të patrajtuar.

Ndërtesës së Ish Punishtes do t'i jepet funksioni i Galerisë dhe do të përdoret nga I gjithë komuniteti. Dyshemeja e saj propozohet të jetë me mikro çemento duke i dhënë asaj një karakter më bashkëkohor. Muret perimetrale do të zhvishen nga suvatimet ekzistuese dhe kështu duke lënë në dukje tullën ekzistuese, e cila do të lyhet me llak mbrojtës.
