# **RAPORTI TEKNIK**

*“Mirembajtje objekte” viti 2026*

**“Novatech Studio”shpk**

Bashkia Malesi e Madhe kerkon te realizoje projekt per te kryer punime ne shkolla te arsimit 9-vjecar si: Shkolla 9 vjecare " Kuvendi I Greces " , Selce , Shkolla 9 vjecare " Fran Murrizi" , Pjetroschan , Shkolla 9 vjecare " 4 Deshmoret e Vorfes " Hysaj , Shkolla 9 vjecare , " Prek Gjoni " Bajze , Shkolla 9 vjecare , " At Pal Doda " Bratosh , Shkolla 9 vjecare Linaj, Shkolla 9 vjecare " Pjeter Gjoka " Vrith , Shkolla 9 vjecare " Nike Luli " Kamice , Shkolla 9 vjecare " Qendresa e Kelmendit " Vukel , Shkolla fillore Muriq . Gjithashtu do te kryhen punime edhe ne shkolla te arsimit te mesem si : Shkolla e mesme " Dode Kaçaj " Bajze , Gjimnazi " Sherif Hoxha " Koplik , Shkolla e Bashkuar " Nike Mernacaj " Tamare , Shkolla e Bashkuar " Dede Gjon Luli " Hot , Shkolla e bashkuar " Kole Martini " Dedaj si dhe punime ne godina te administrates si : Njesia Administrative Kastrat , Njesia Administrative Kelmend , Njesia Administrative Gruemire , Njesia Administrative Shkrel , Njesia Administrative Qender , Godina e Bashkise Malesi e Madhe .

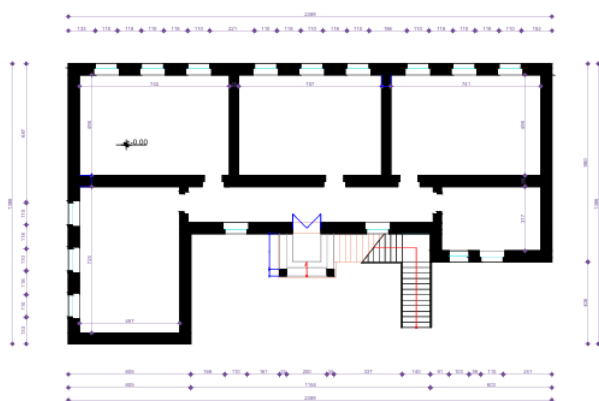
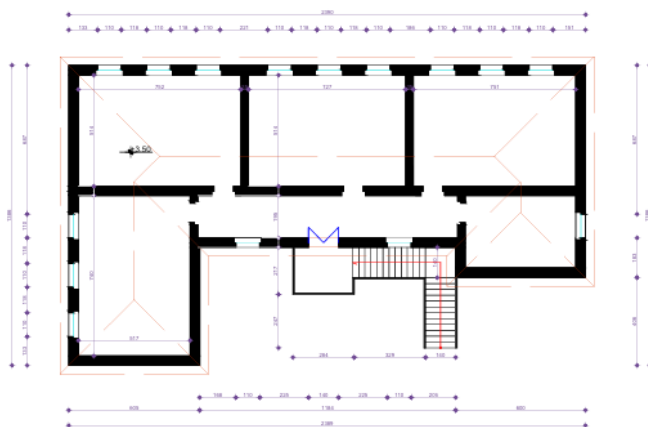
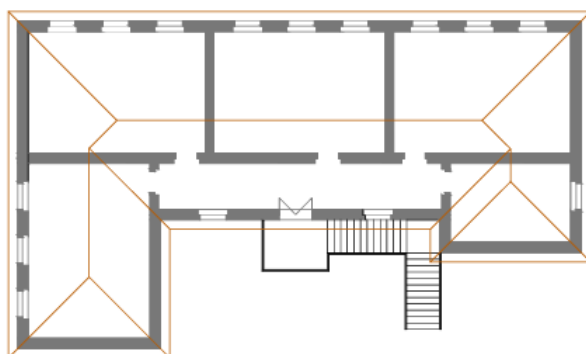
Plani i Katit Perdhe 0.00 SHKOLLA "NIKE LULI" KAMICE

Kjo shkolle ka nevojë për riparim catie , riparim suvatim i brendshëm dhe fasade , lysterje me boje hidroplastike ambiente brenda dhe me boje hidroplastike cilësi e lartë fasade. Riparim dërrës dhe dritare si dhe riparim instalime elektrike , vendosje celës dhe prizës si dhe sifonë dhe rubinetë. Gjithashtu është parashikuar të vendosen dritare d/alumini dyfishë xh. si dhe dërrës të brendshme të mbuluar të rimesuara

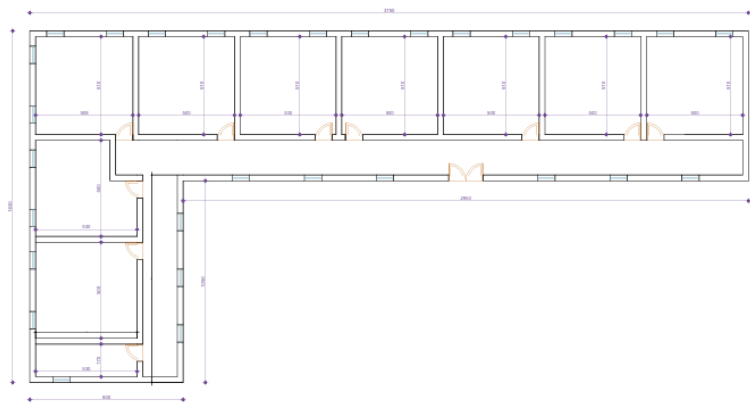
Planimetria e shkolles Vukel

Kjo shkolle ka nevojë për riparim suvatimi të ambienteve brenda si dhe fasade, lysterje me bojë hidroplastike ambiente brenda dhe me bojë hidroplastike cilësi të lartë fasade . vendosje dritare d/alumini dyfi xh. , ripari dërr , dritare si dhe riparim instalime elektrike , vendosje celsa , priza , ndricues si dhe sifona dhe rubineta.

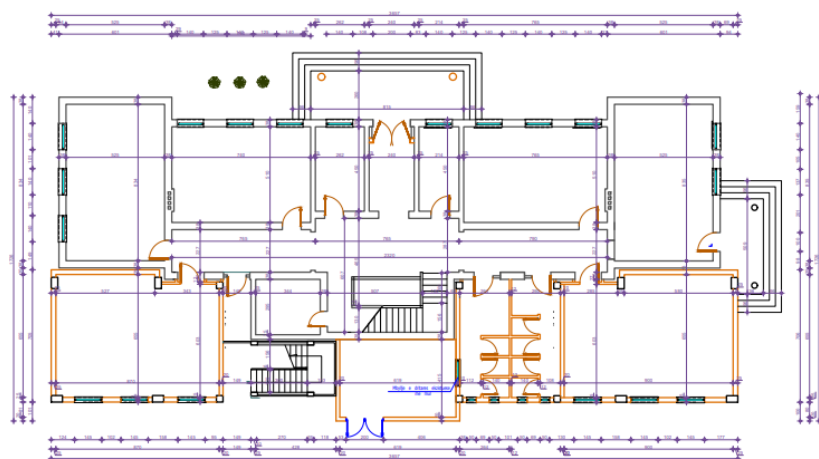
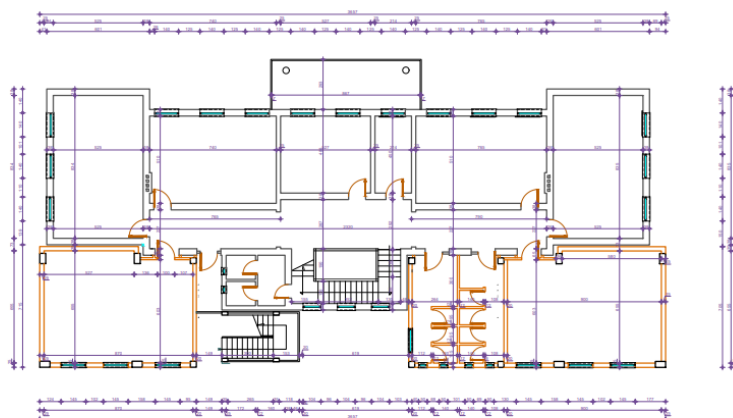
**PLANIMETRIA E KATIT PERDHE Shk.1 :150**

Kjo shkolle ka nevojë për shtresë betoni me zgare hekuri , Nivelim sipërfaqe betoni me helikopter , lysterje me bojë hidroplastike ambiente brenda dhe me bojë hidroplastike cilësi e lartë fasade , riparim dritare , vendosje priza , celsa dhe ndricues .

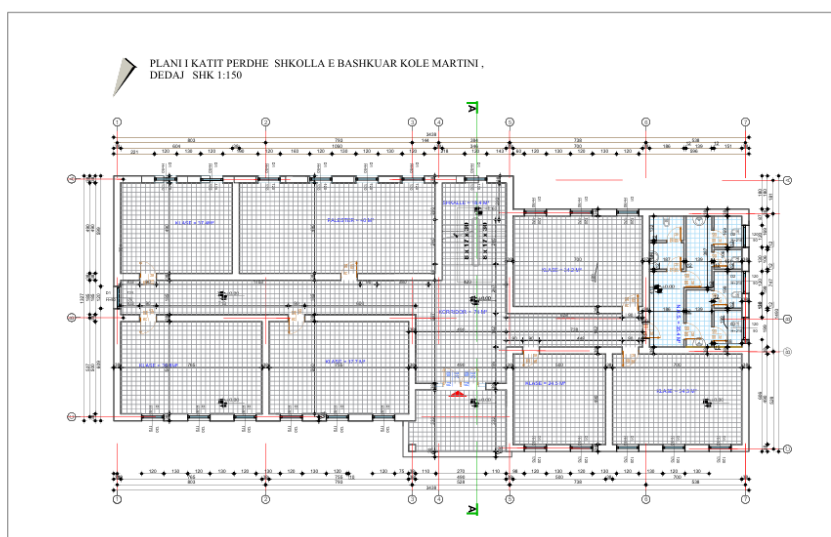
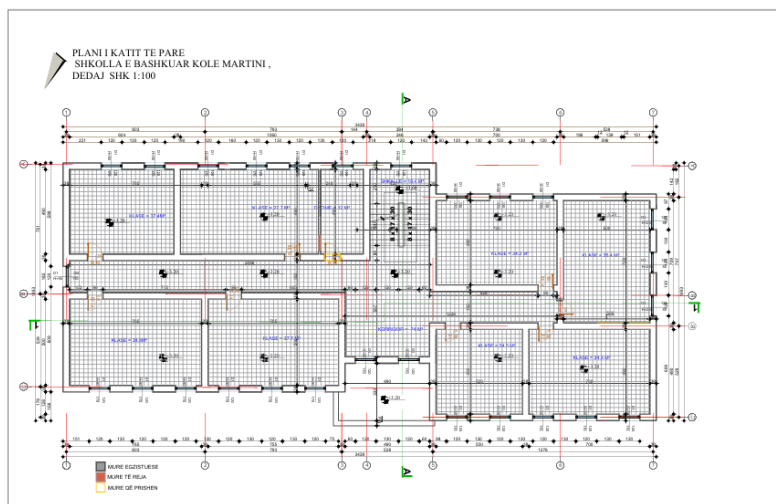
PLANIMETRIA E KATIT PERDHE SHKOLLA E BASHKUAR KOLE MARTINI, DEDAJ SH 1:150

Kjo shkolle ka nevojë për lysterje me boje hidroplastike amjenteve brenda , riparim dyer dhe dritare , vendosje celsa dhe priza si dhe rubineta dhe sifona

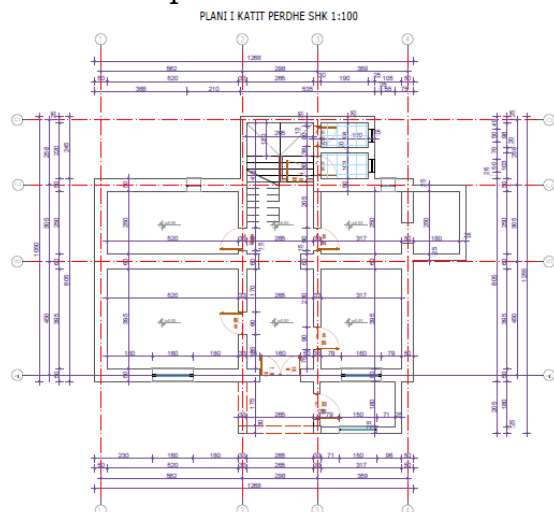
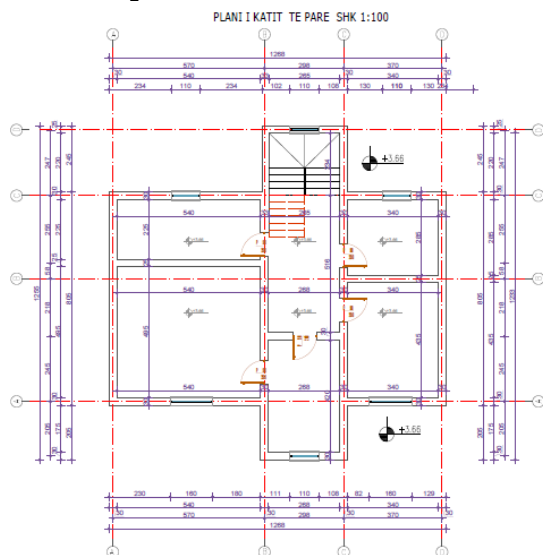
#### Kati perdhe

Ne godinen e Njesise Administrative Kastrat eshte e nevojshme te behen riparim catie , riparim suvatime , lysterja e brendshme me boje hidroplastike , ripari dyer dhe dritare , vendosje e celsave dhe priza , vendosje sifona lavamani dhe rubineta .

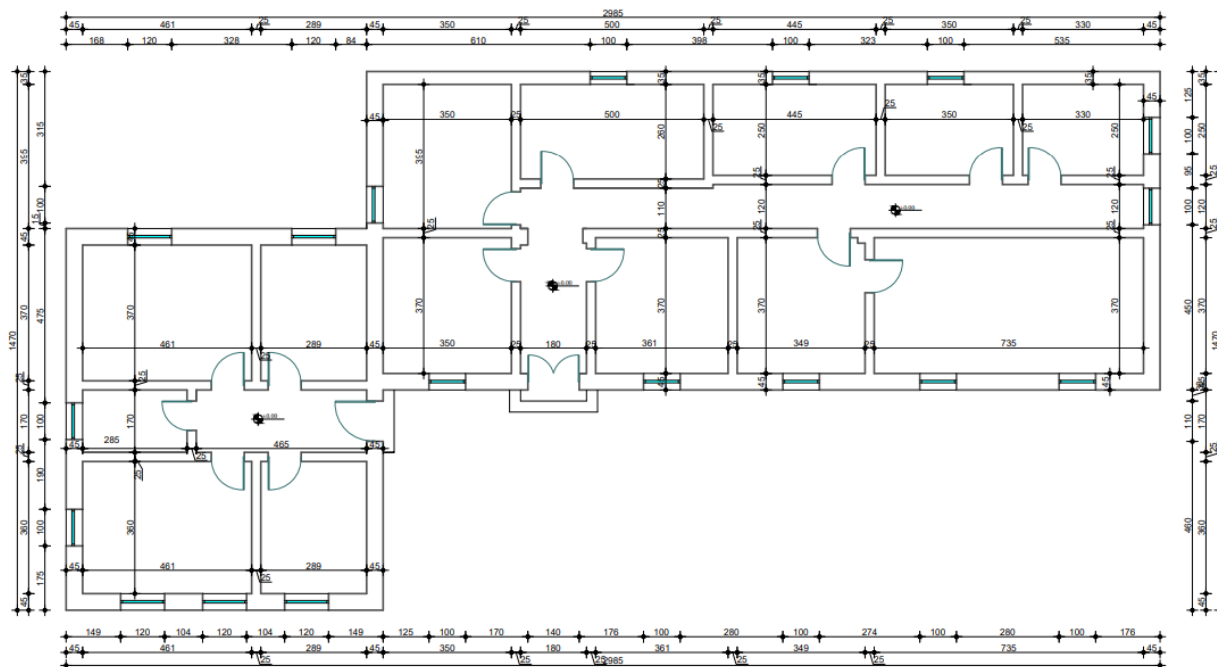
PLAN I KATIT PERDHE NJESIA ADMINISTRATIVE GRUEMIRE , MALES E MADHE  
SHK 1:100

Ne godinen e Njesise Administrative Gruemire eshte e nevojshme te behen riparim dyer dhe dritare , lysterja e brendshme , vedosje ndricuesha .

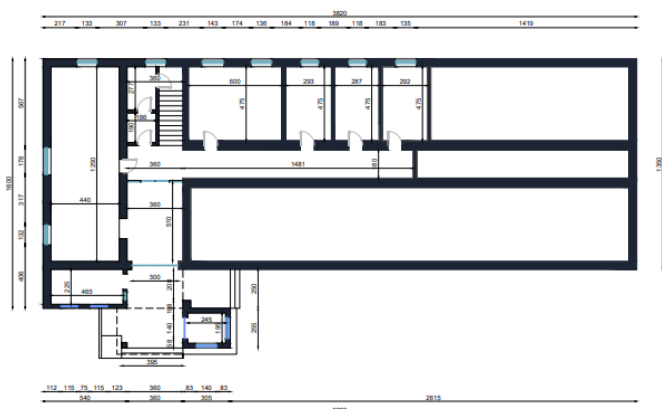
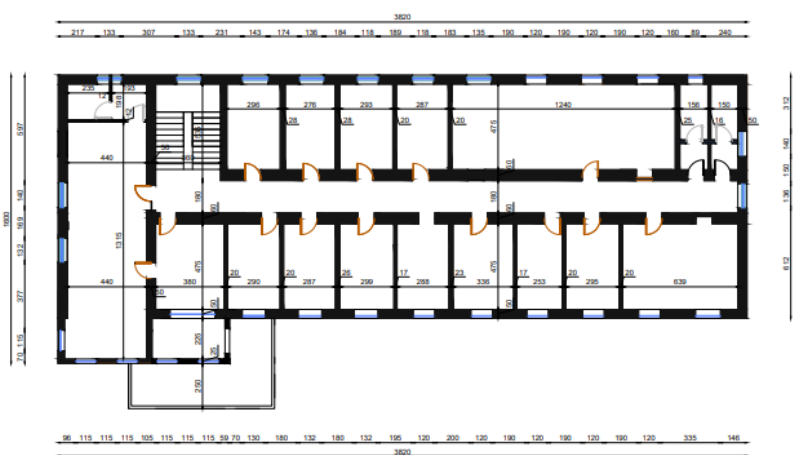
### PLANIMETRIA E KATIT PERDHE TE GODINES SE BASHKISE

Godina e Bashkise Malesi e Madhe ka nevojë për riparim dyer dhe dritare, lysterje me bje hidroplastike , vendosje priza , celsa , ndricuesa si dhe rubineta .
