**BASHKIA SELENICË**

**PËRMIRËSIM I RRUGICAVE TË LAGJEVE NË FSHATRA TË  
BASHKISË SELENICË**

**RAPORT TEKNIK**

**SELENICË 2023**

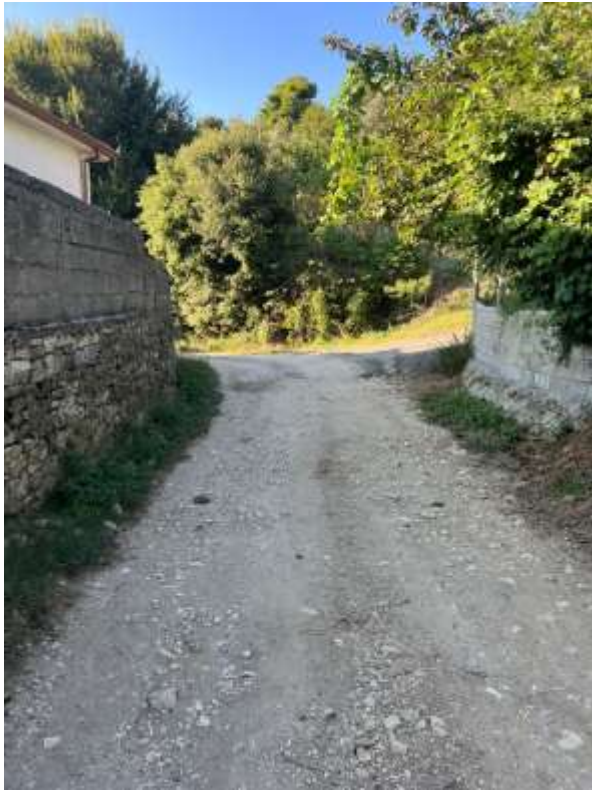
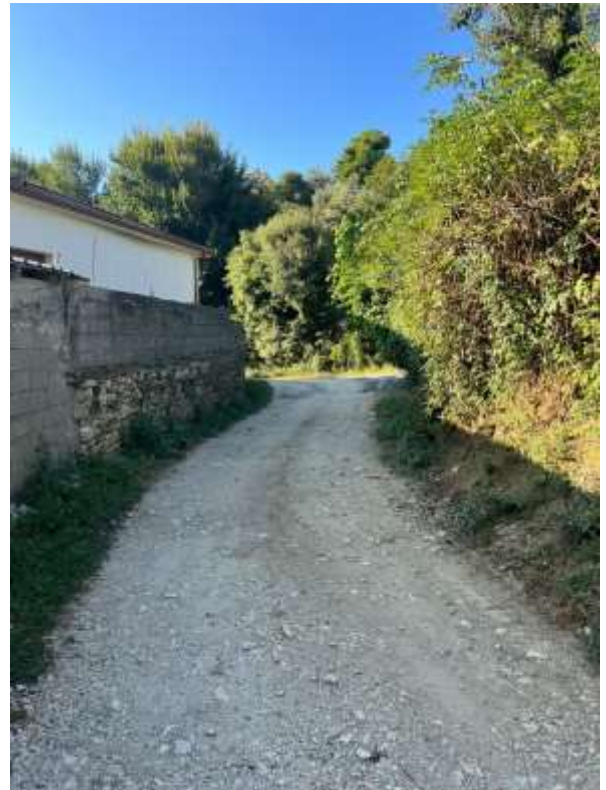
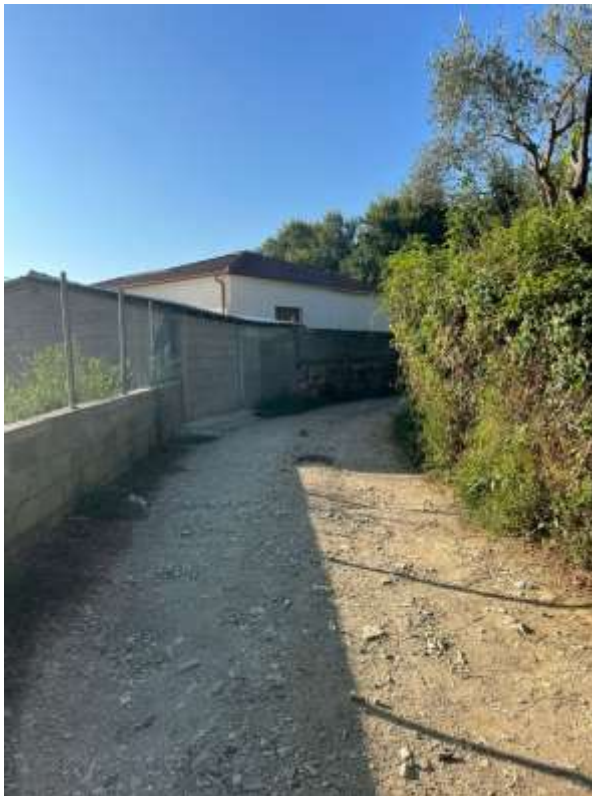
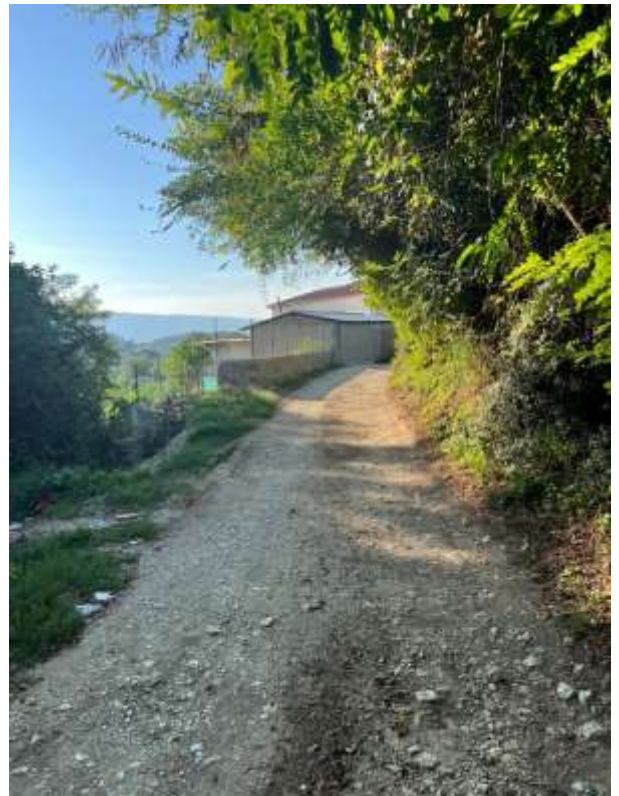
Rruga në fshatin Vajzë gjatësi 210 m

Gjendja ekzistuese e këtyre rrugicave te lagjeve të fshatit Vajzë paraqet plotësisht një mungesë të infrastrukturës pa asnjë parametër inxhinierik. Janë të shtruara me çakëll, pa kanale anësore dhe

shumë të dëmtuara nga prezenca e ujit. Në një pjesë të segmentit ka edhe tombino të thyera e degraduara. Segmenti prej 210 m ka edhe rrëshkitje të dherave cka sjellë nevojën e ndërtimit të murit mbajtës. Tombinot e dëmtuara do të zvendësohen me tombino me diametër Ø800. Nga pikëpamja e qëndrueshmërisë së bazamentit, janë të stabilizuara dhe shtrihen në trase ekzistuese.

Nga survejimet përgjatë gjithë rrugicave do të trajtohen me përmirësimin e shtresave. Shtresat që do të përdoren janë çakull shtrim dhe ngjeshje me makineri dhe beton me zgarë hekuri. Duke qenë se këto fshatra kanë ujra dhe tombino të dëmtuara në rrugicat e tyre do të trajtohen me tombino. Në një prej segmenteve paraqet rreshqitje parashikohet ndërtimi i murit mbajtës. Gjithashtu parashikohet dhe ndërtimi i rrjetit të ndricimit. Ndriçimi duke qenë se janë zona të banuara është parashikuar nga njëra anë e rrugës. Është përcaktuar ndriçimi sipas performancës për përdorues të rrugëve (makina, biçikleta, këmbësorë).

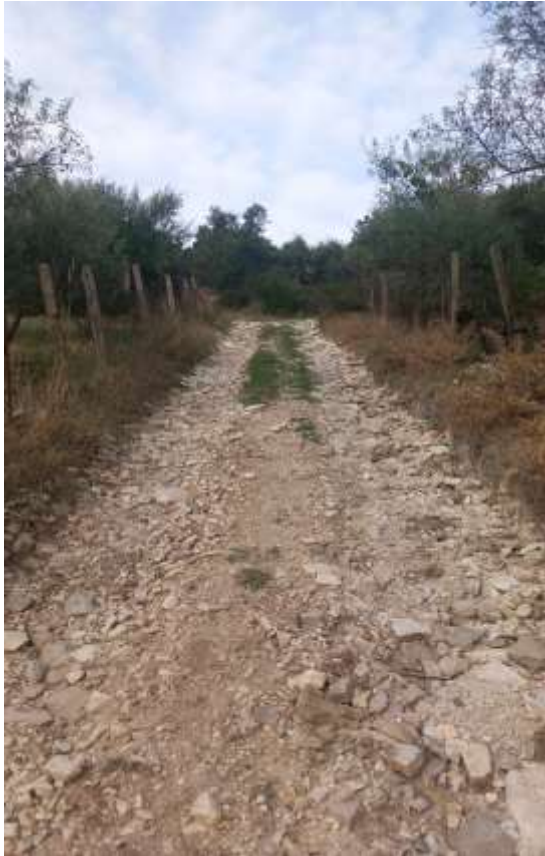
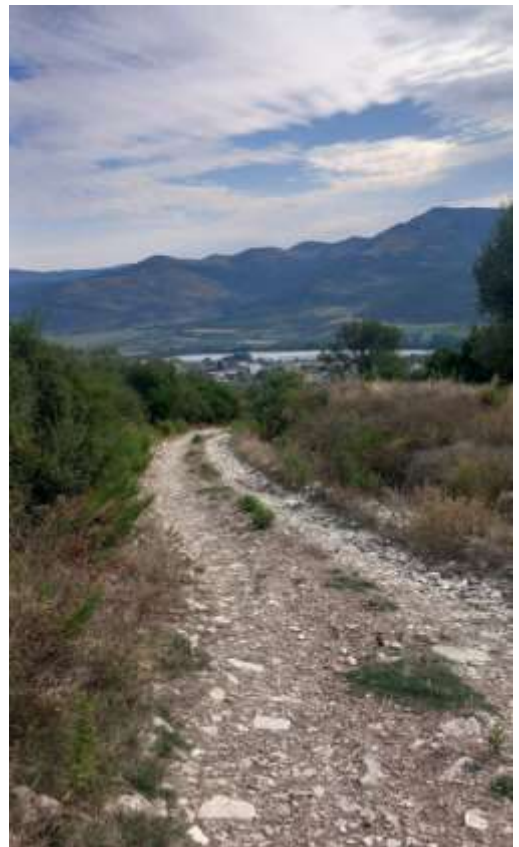
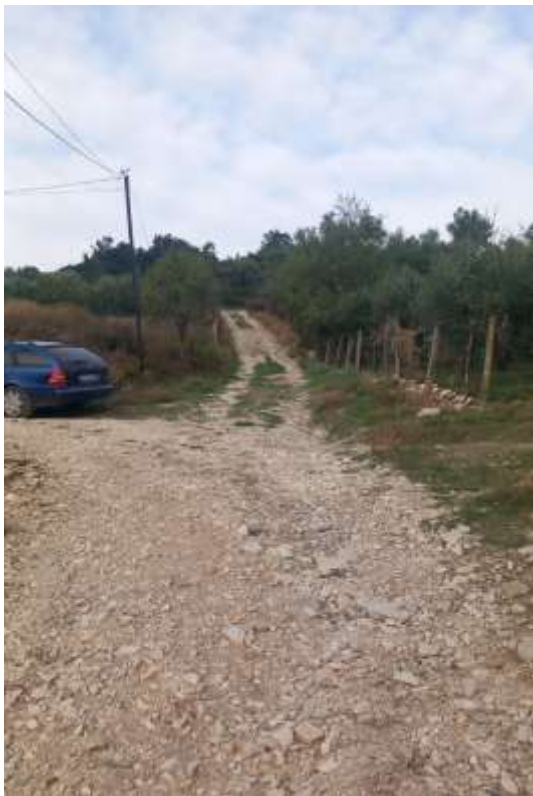
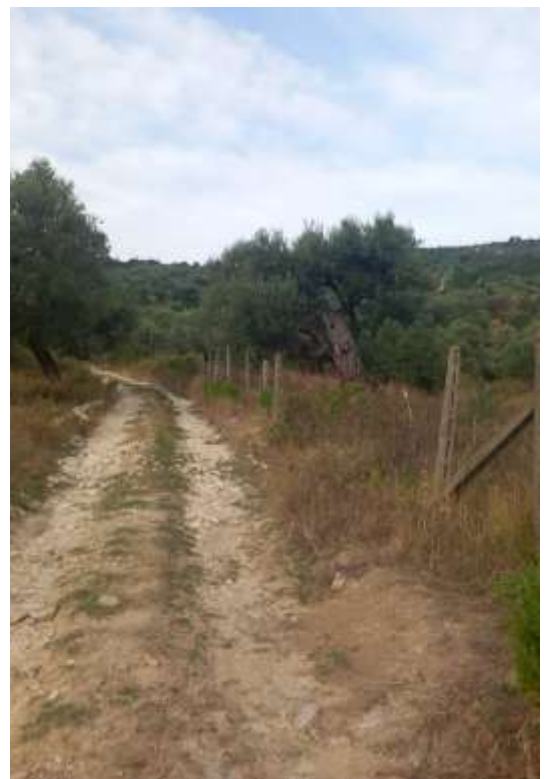
**PËRMIRËSIM I RRUGICAVE TË LAGJEVE NË FSHATRA TË BASHKISË SELENICË**  
Rruga në fshatin Drashovicë

Gjendja ekzistuese e saj paraqet mungesë të infrastrukturës pa asnjë parametër inxhinierik. Është e shtruar me çakëll, pa kanale anësore si pasojë e dëmtimeve nga prezenca e ujit. Tombinot mungojnë në një pjesë të segmentit cka ka sjellë dëmtim të rrugicës. Tombinot e dëmtuara do të zvendësohen me tombino me diametër Ø800. Nga pikëpamja e qëndrueshmërisë së bazamentit, janë të stabilizuara dhe shtrihen në trase ekzistuese.

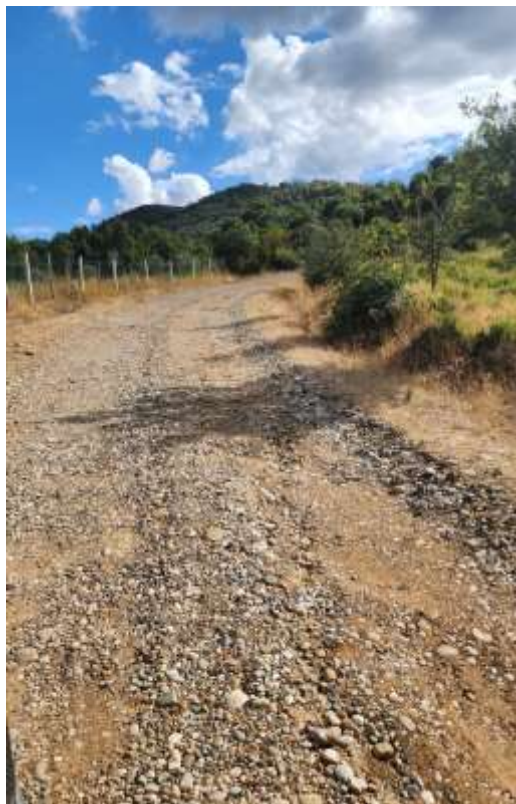
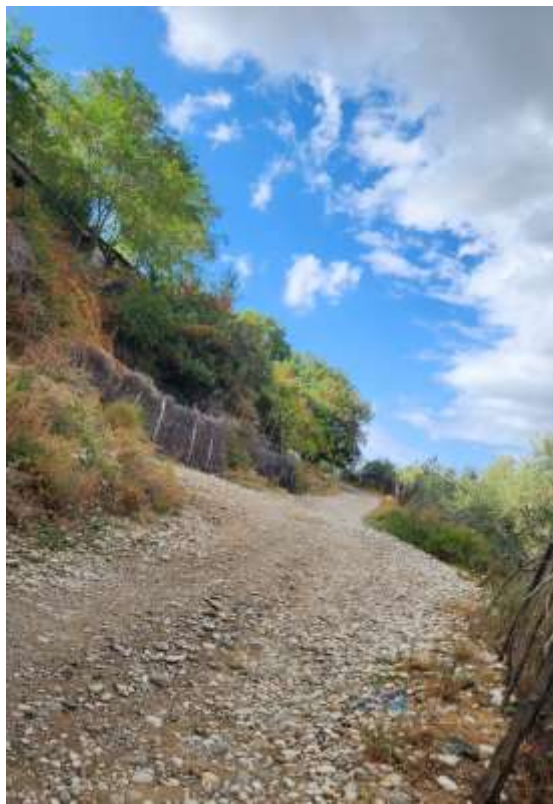
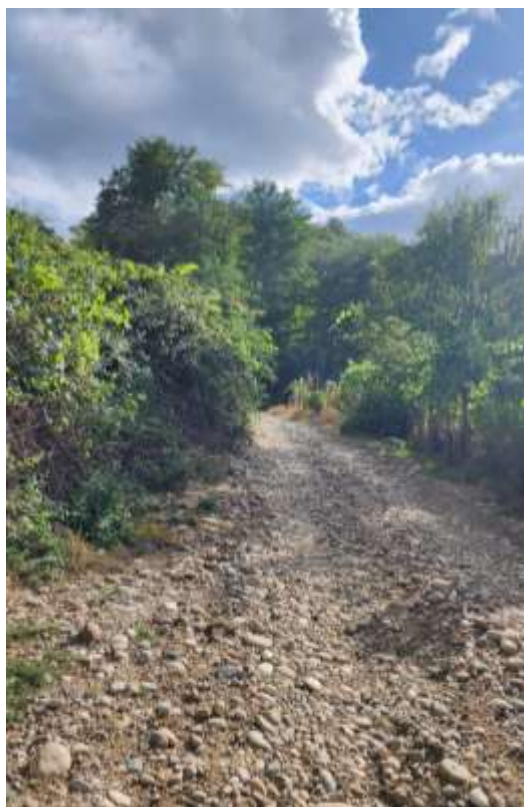
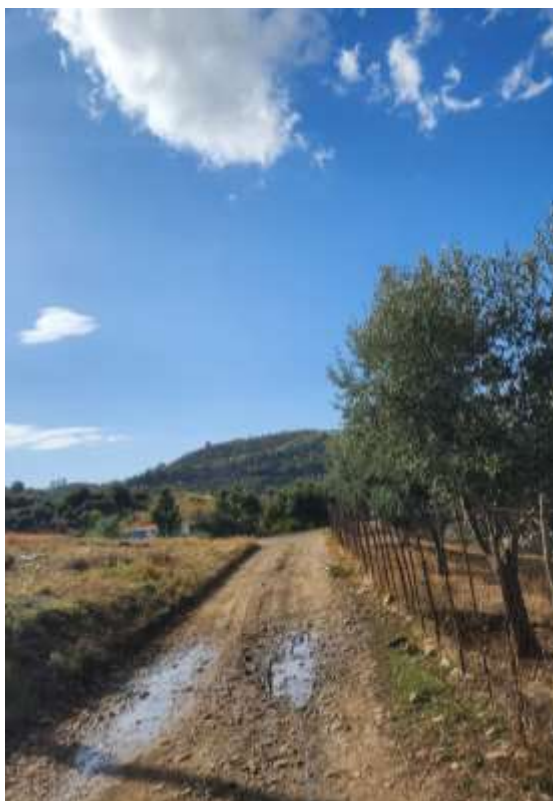
Rruga në fshatin Treblovë

Gjendja ekzistuese e saj paraqet mungesë të infrastrukturës pa asnjë parametër inxhinierik. Është e shtruar me çakëll, pa kanale anësore si pasojë e dëmtimeve nga prezenca e ujit. Tombinot janë të thyera e degraduara ose edhe mungojnë në një pjesë të segmentit cka ka sjellë dëmtim të rrugicës. Tombinot e dëmtuara do të zvendësohen me tombino me diametër Ø800. Nga pikëpamja e qëndrueshmërisë së bazamentit, janë të stabilizuara dhe shtrihen në trase ekzistuese.
