Porositesi: Bashkia Prrenjas

OBJEKTI: "RIKONSTRUKSIONI I PALESTRES SE SHKOLLES 9- VJEÇARE  
"QYBRA SOKOLI"", QYTETI PRRENJAS

## RELACION TEKNIK

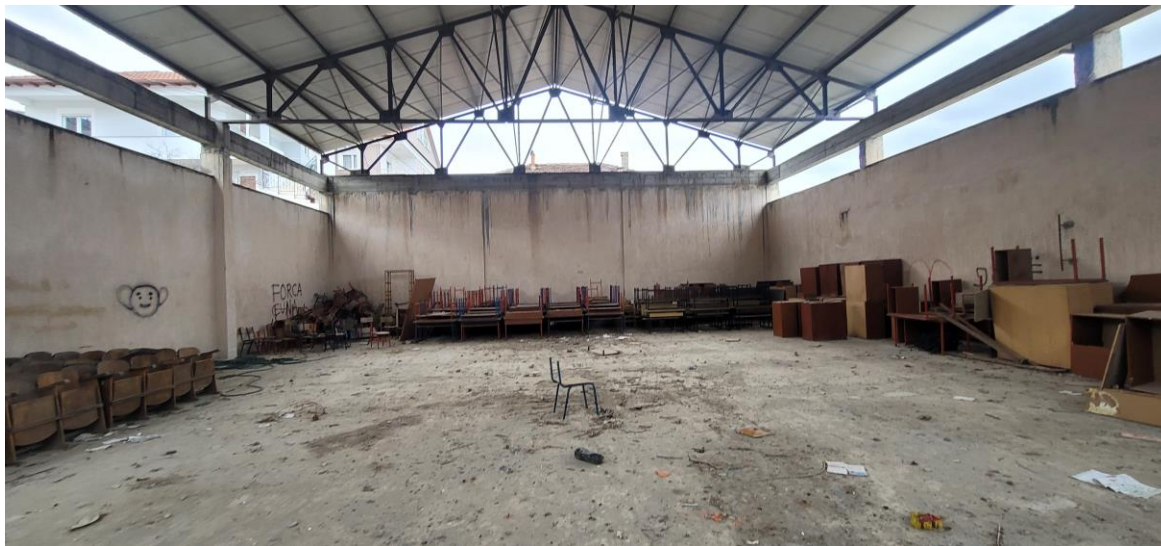
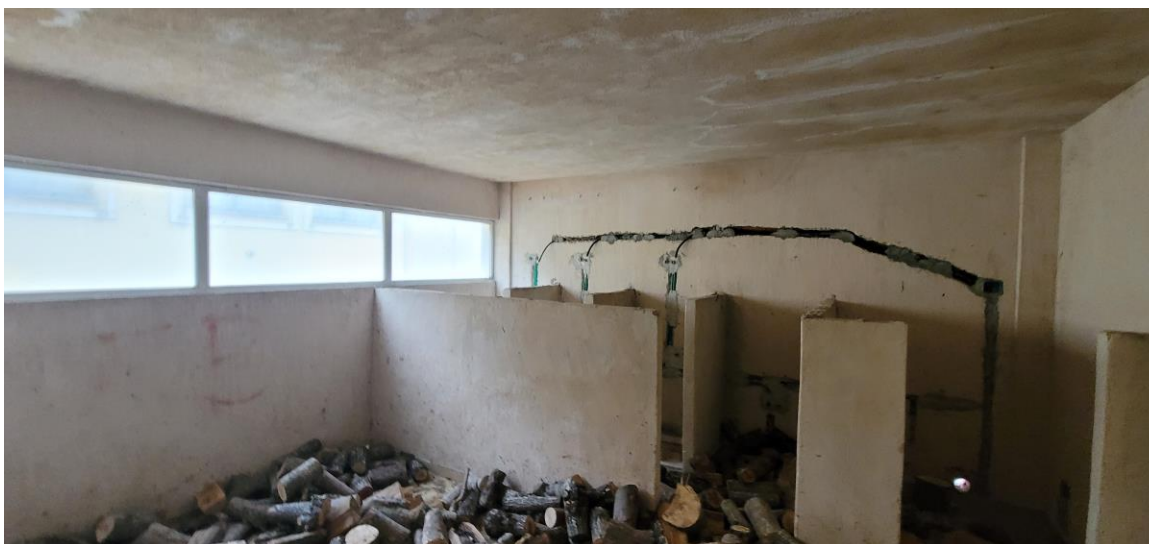
Palestra e shkolles “Qybra Sokoli” ne Prrrenjas eshte jashte funksionit. Ne pjesen e palestres mungojne dritaret dhe dyert. Gjithashtu hapesirat e sherbimit jane jashte funksioni. Objekti pergjithesisht eshte ne gjendje te mire.

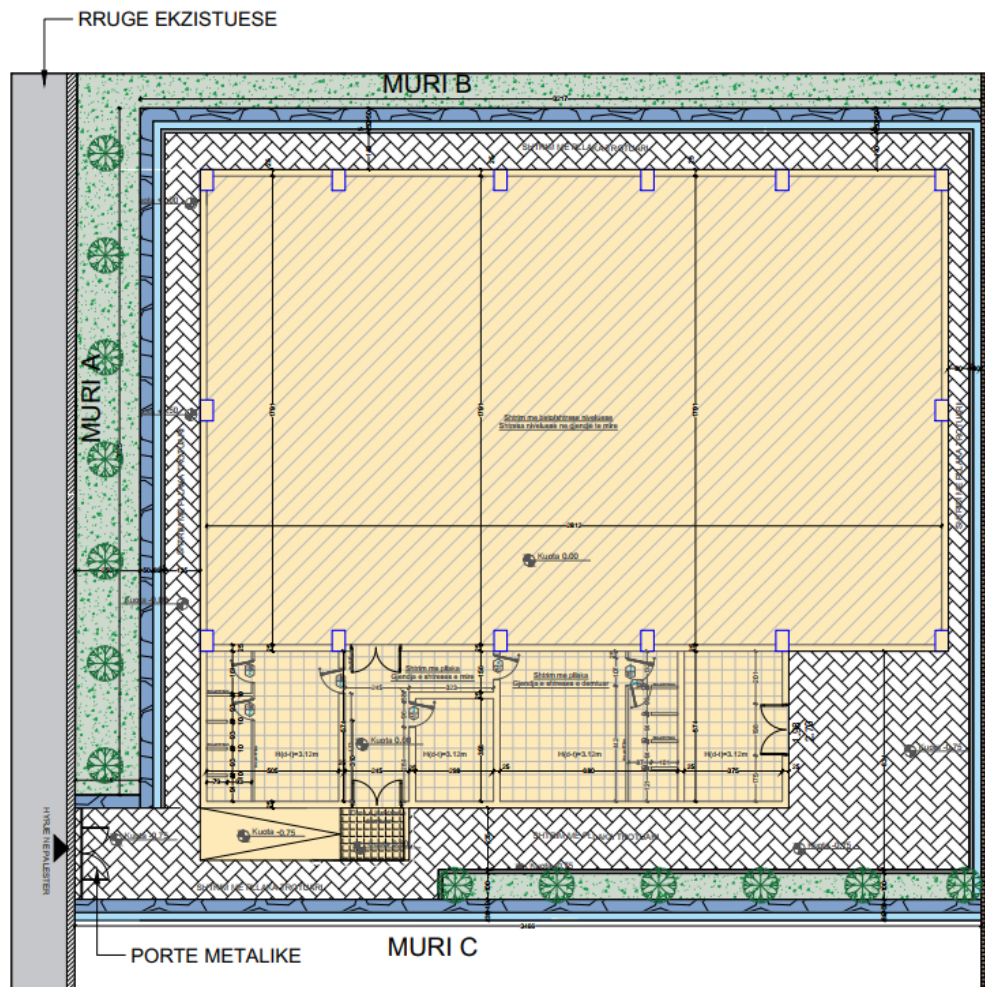
Fig.3. Plani i sistemimit i propozuar

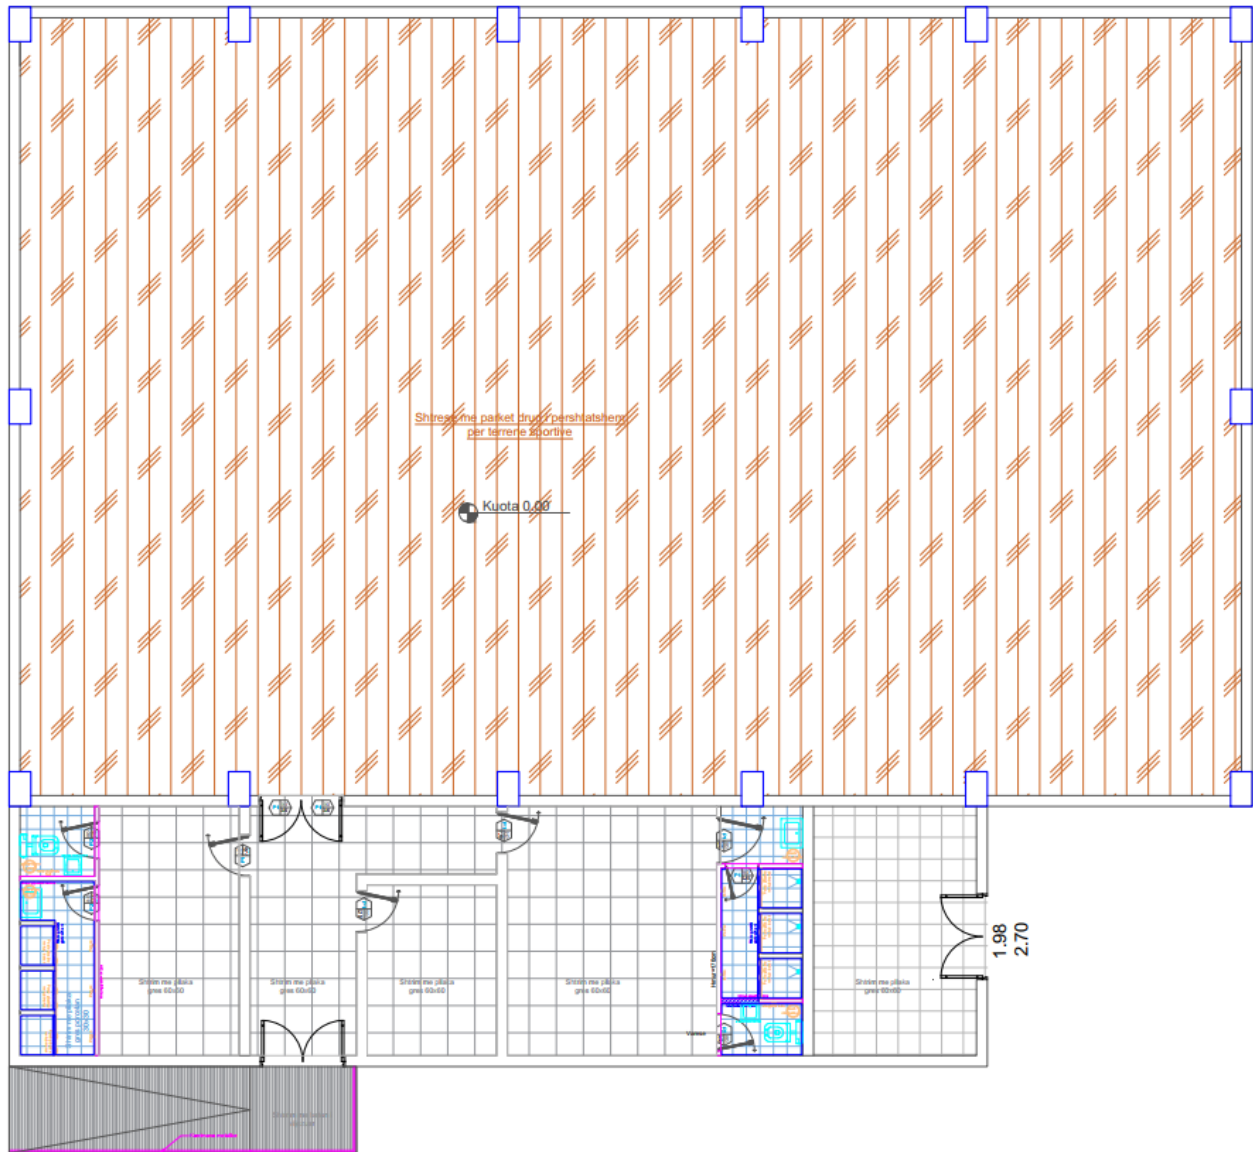
Fig.4. Plani i katit per dhe i propozuar

Eshte nderhyre ne tualetet dhe hapesirat e duseve. Pozicionimi i koshave te basketbollit dhe i rrjetes se volejbollit do percaktohet gjate zbatimit.

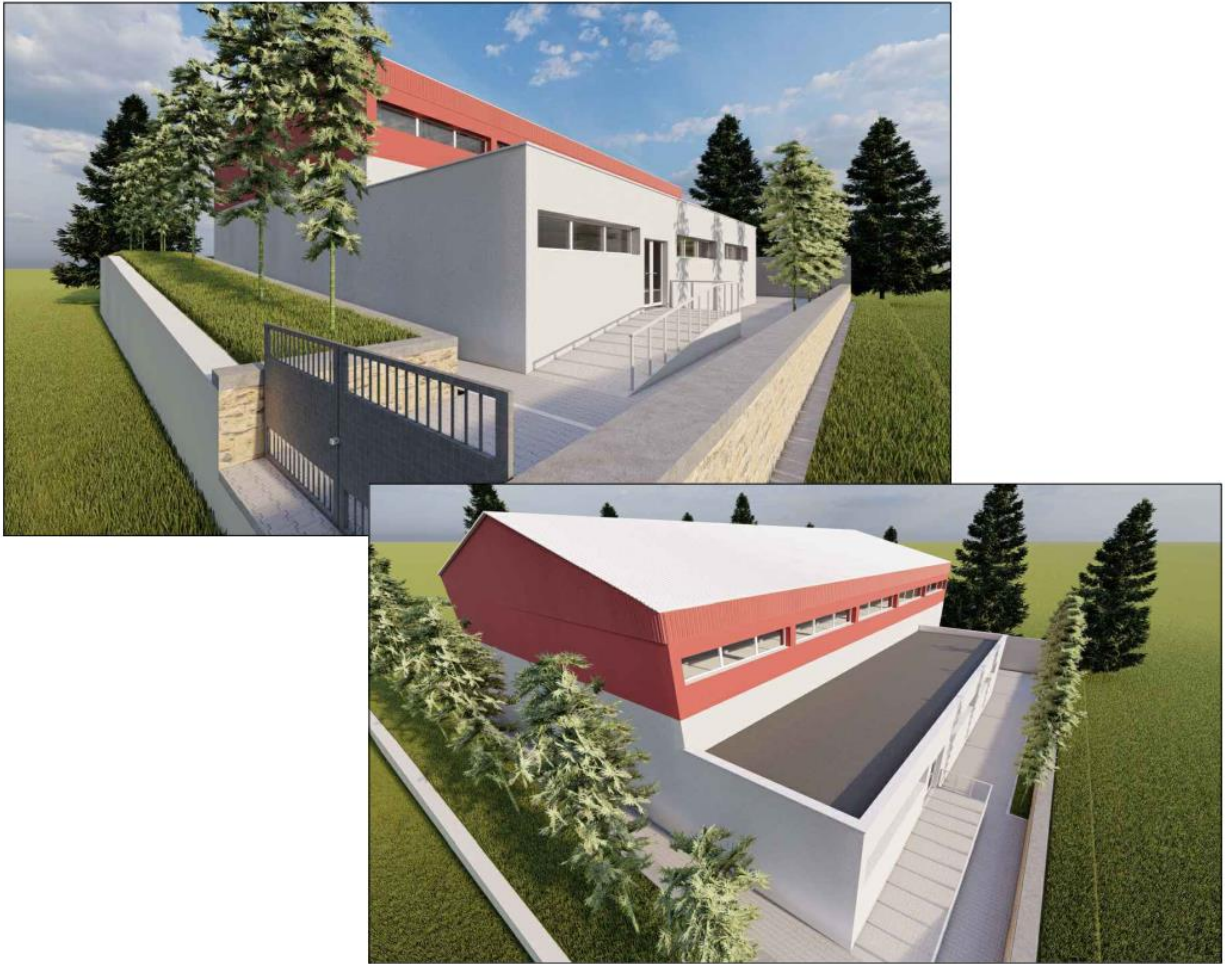
Fig.4. Pamje te objektit

Ne pjesen e jshtme jane zevendesuar panelet sanduic perimetral, eshte bere rilyerja e mureve. Gjithashtu eshte realizuar nje mur rrethues guri per palestren.
