**BASHKIA ROSKOVEC**

**OBJEKTI: RESTAURIMI I SHKOLLËS "NAUN DOKO", AMBJENTEVE  
SPORTIVE DHE ATYRE TË JASHTME**

**RELACION TEKNIK**

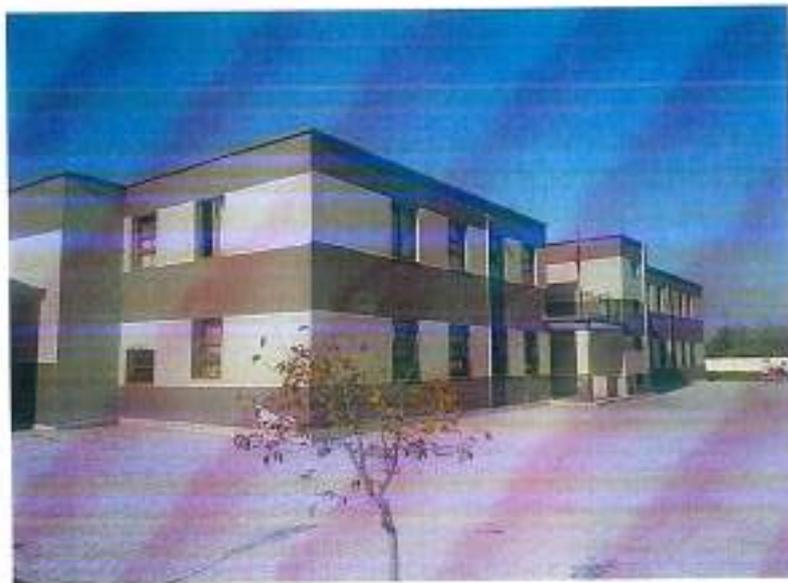
**Figura 1.** Pamje e jashtme e shkollës 9-vjeçare, Marinëz. (Burimi: Autori)  
ë to vërejmë vetëm gjurmët e mbetura në tavane, ndërkohë që gjatë reshjeve në disa ambiente kemi edhe rrjedhje të vazhduara.

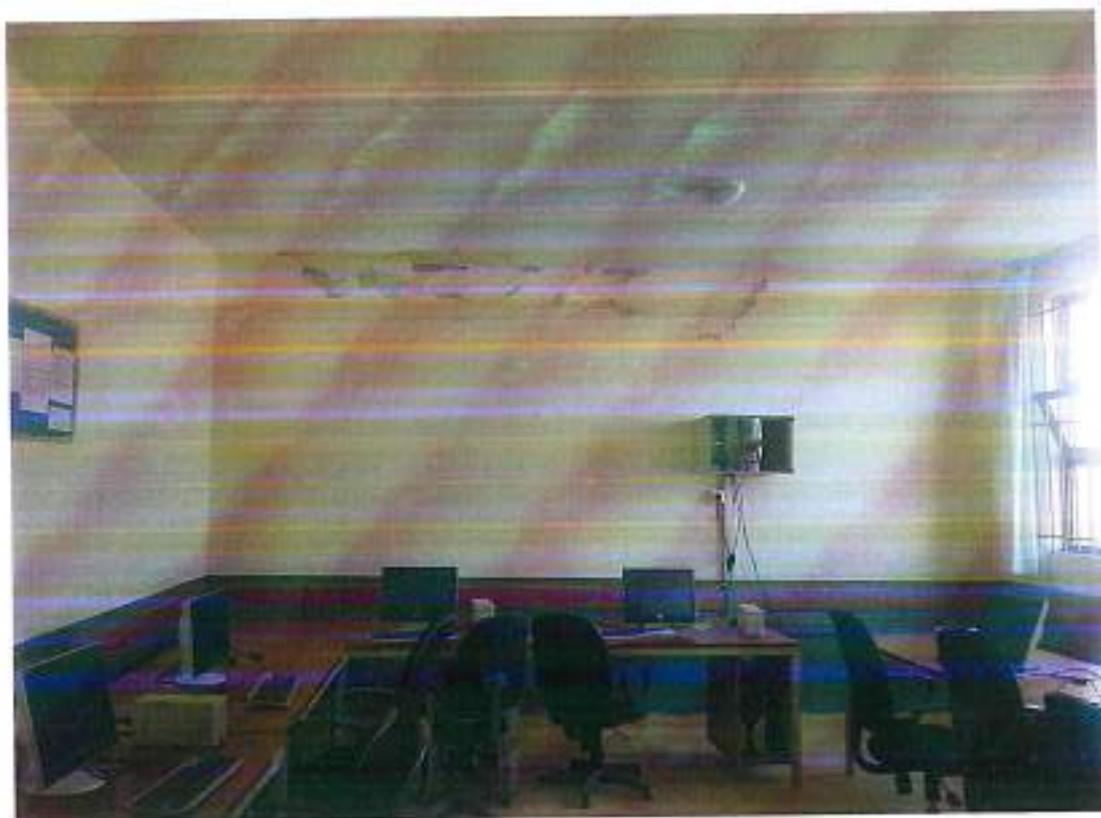
**Figura 3. Pamje e sallës kompjuterike.**  
(Burimi: Autori)

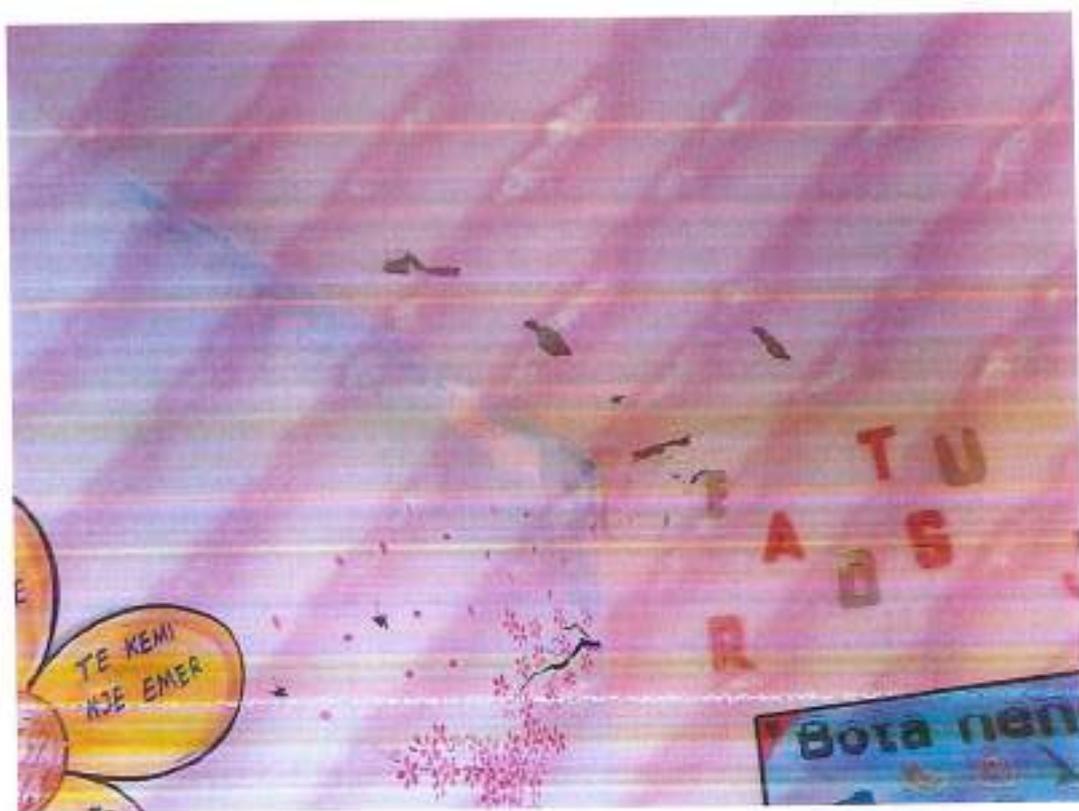
**Figura 4. Pamje e klasës së kopshtit**
